A TATAI ANGOLKERT MŰEMLÉ
R

INT JÁNOS SZOBOR ÉS HÍD

A kőszobrász-restaurátori szakvélemény és tervezet célja a **restaurálási engedély jóváhagyása**, illetve az, hogy szakvélemények alapján reális képet adjon az **Angolkert műtárgyairól és a Nepomuki Szent János szobor és híd** kőelemeinek restaurálási módszereiről lehetőségeiről és meghatározza az rehabilitáció során felhasználni kívánt anyagokat.

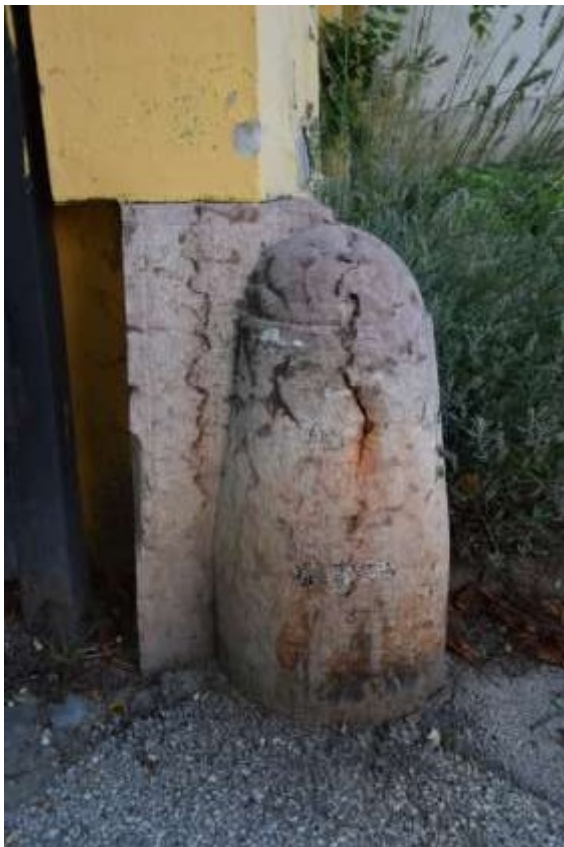
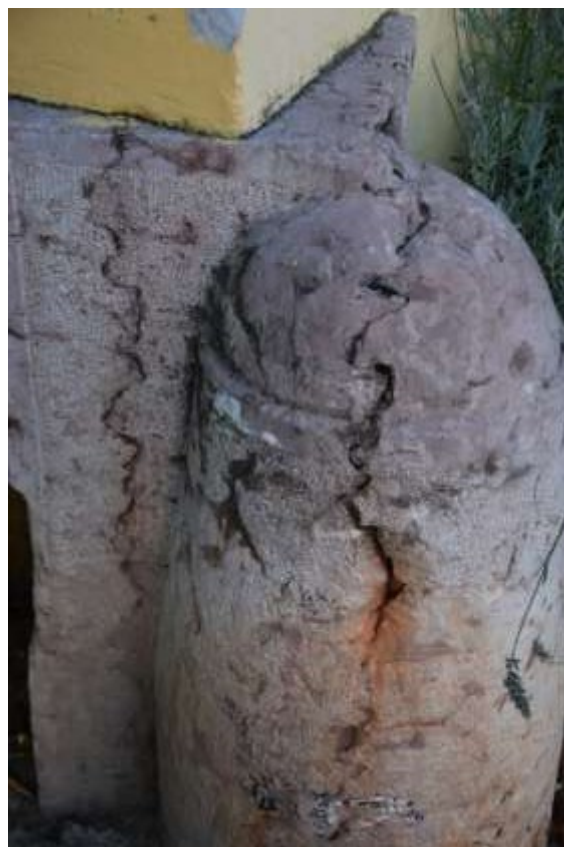
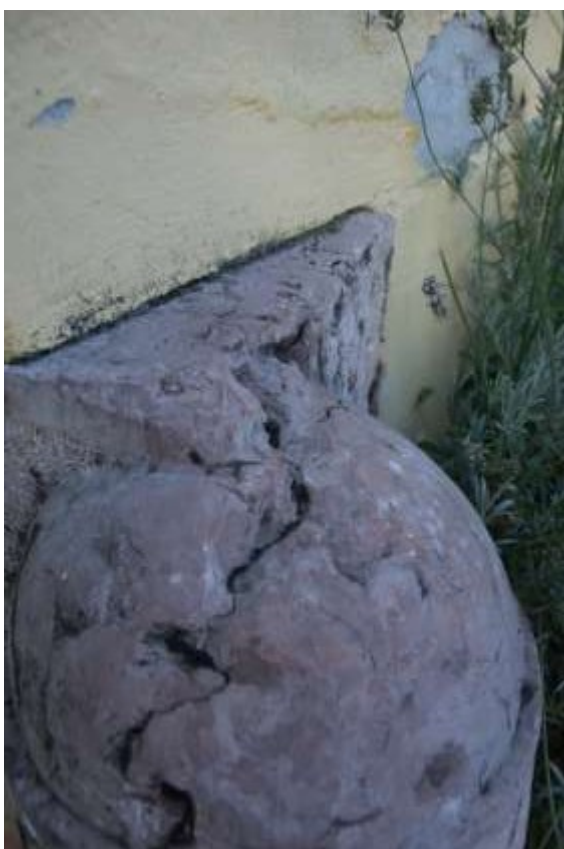
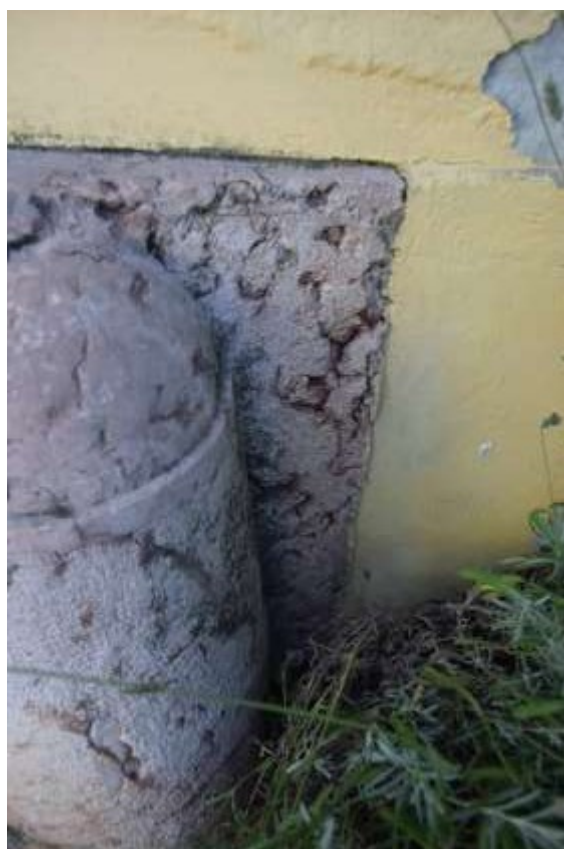
Plasztikai hiányok, friss stokkalás a kerékvetőn
Bal oldali pillér

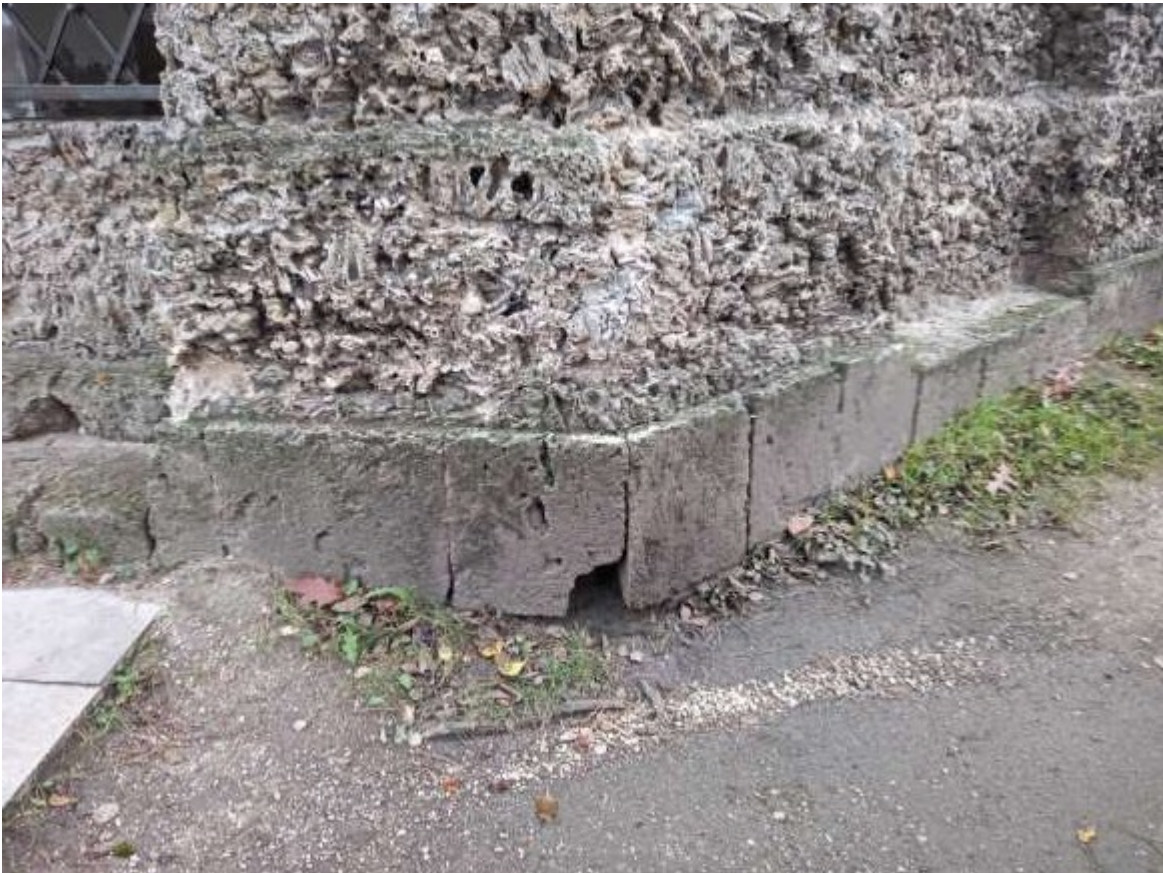
Félig burkolt, körbeburkolt épület. A burkolt oldal nedvesebb, mint a szabadon hagyott oldal.

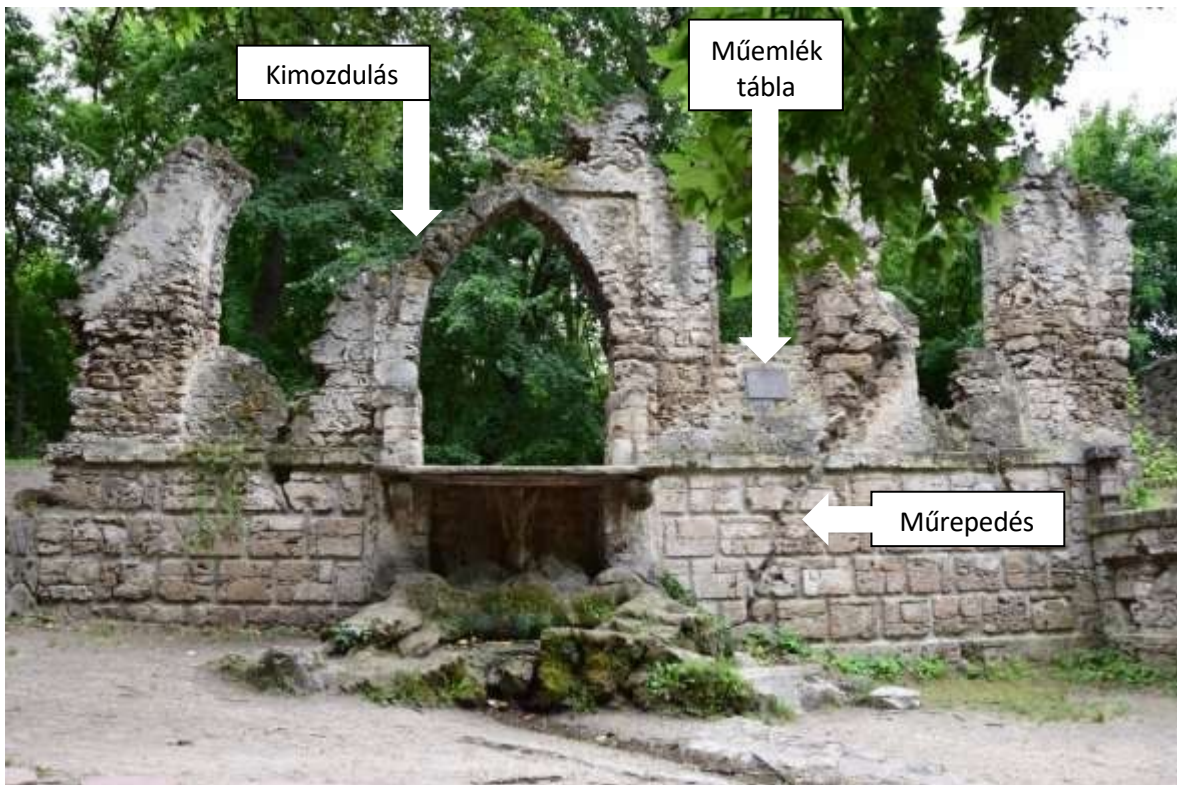
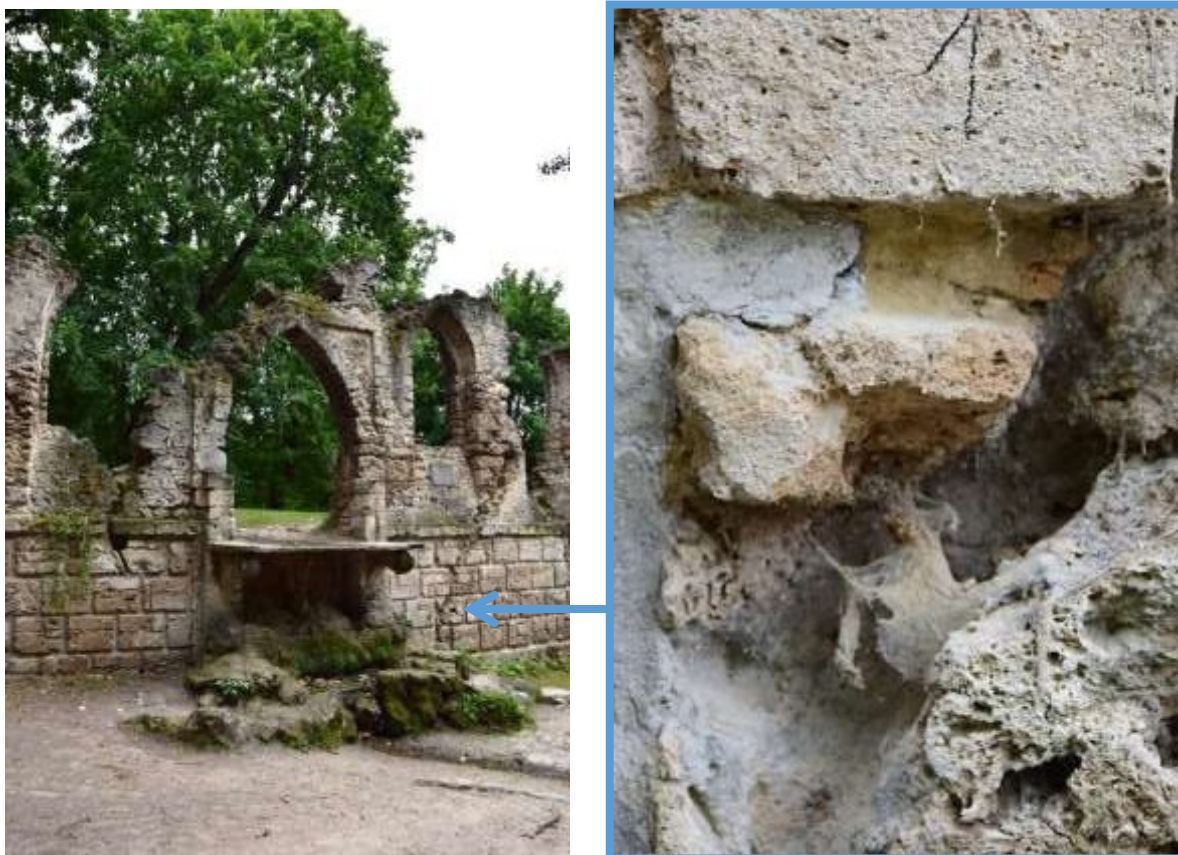
Cementes álfuga a meszes fugán, málló fugák és vakolat, rossz megtartású kőelemek (bővebben: Műemlékdiagnosztikai statikai szakértői szakvélemény)

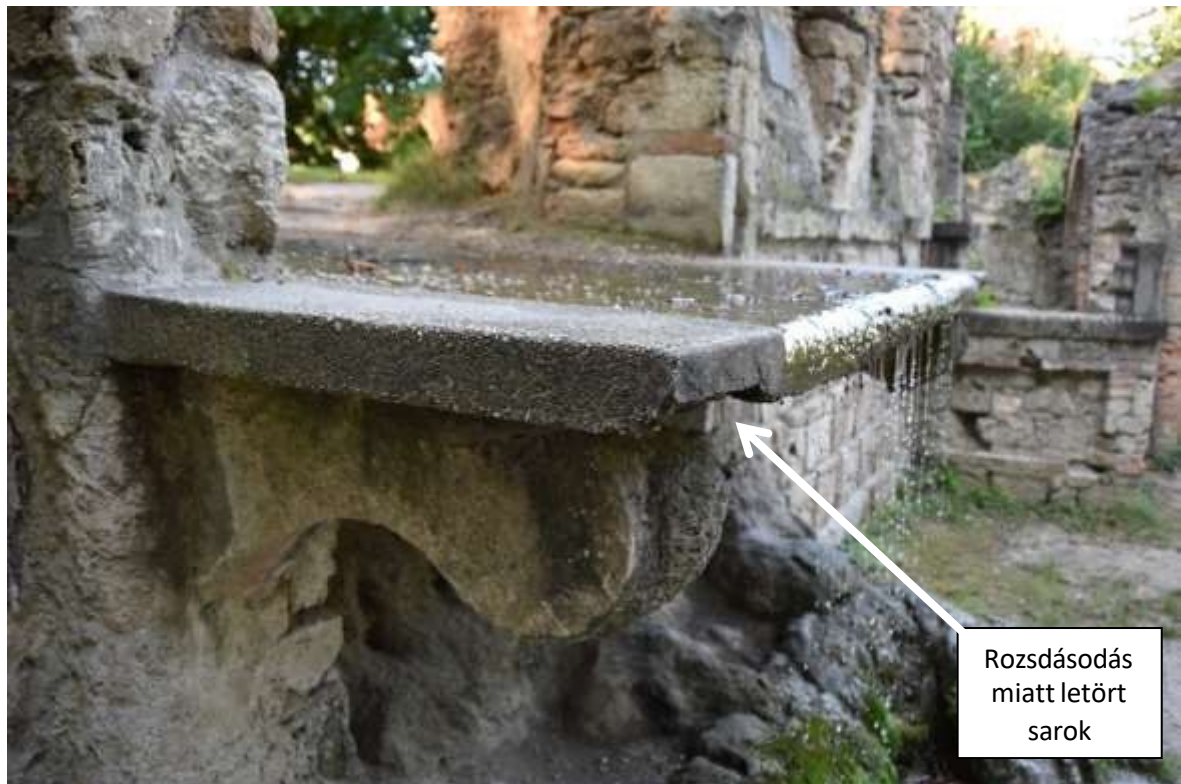
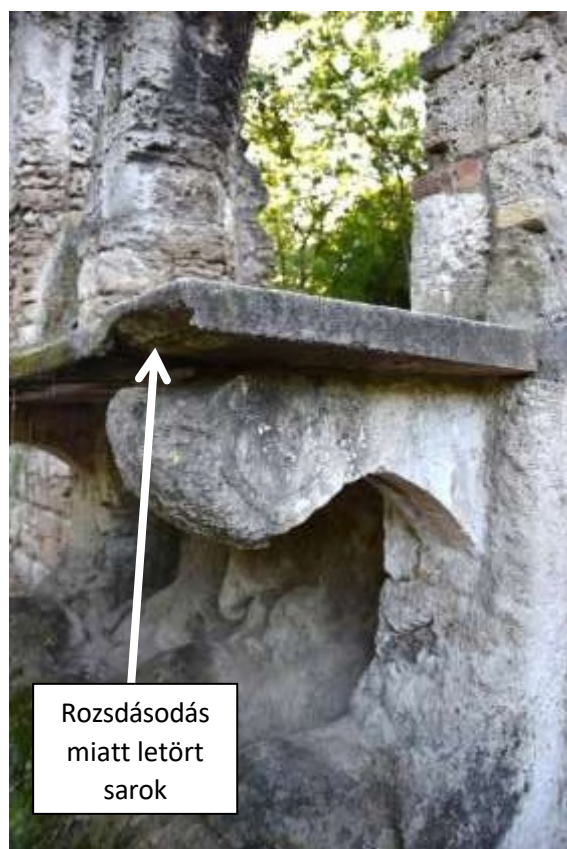
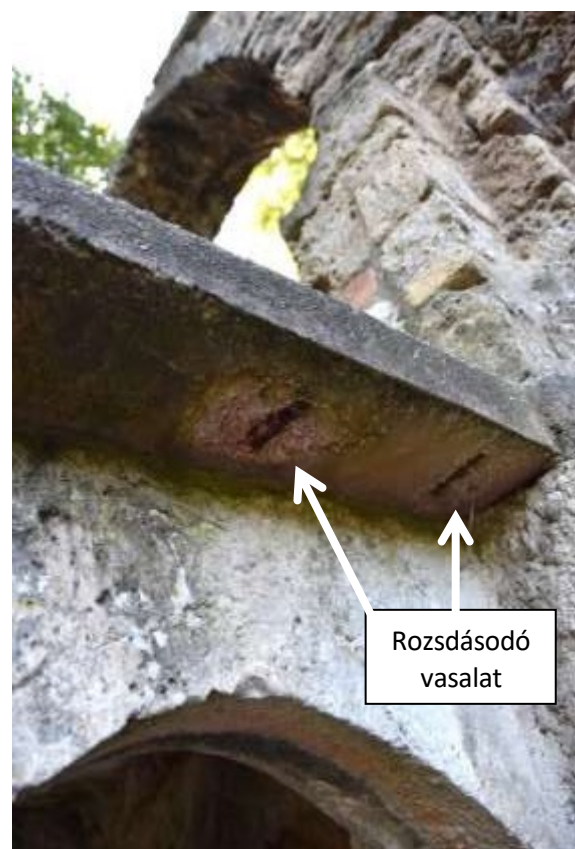
Korrodálással járó térfogat növekedés következtében kialakuló feszültség károsító hatásai.

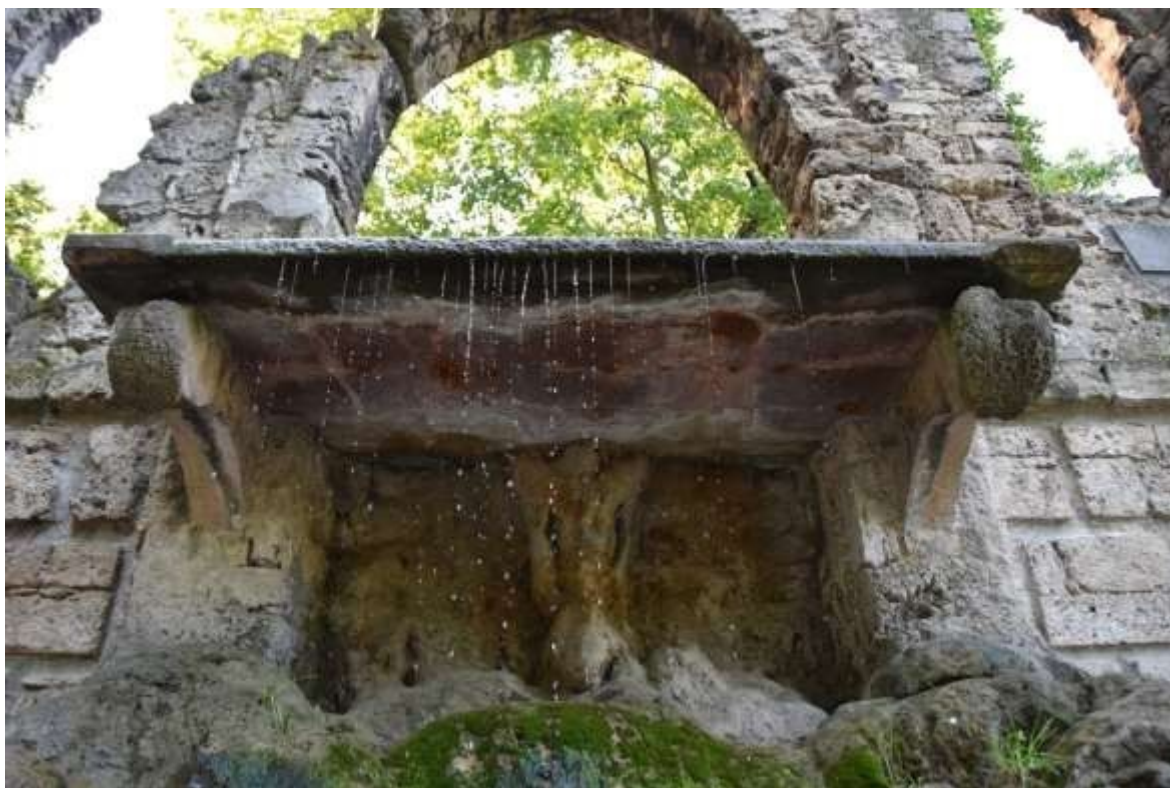
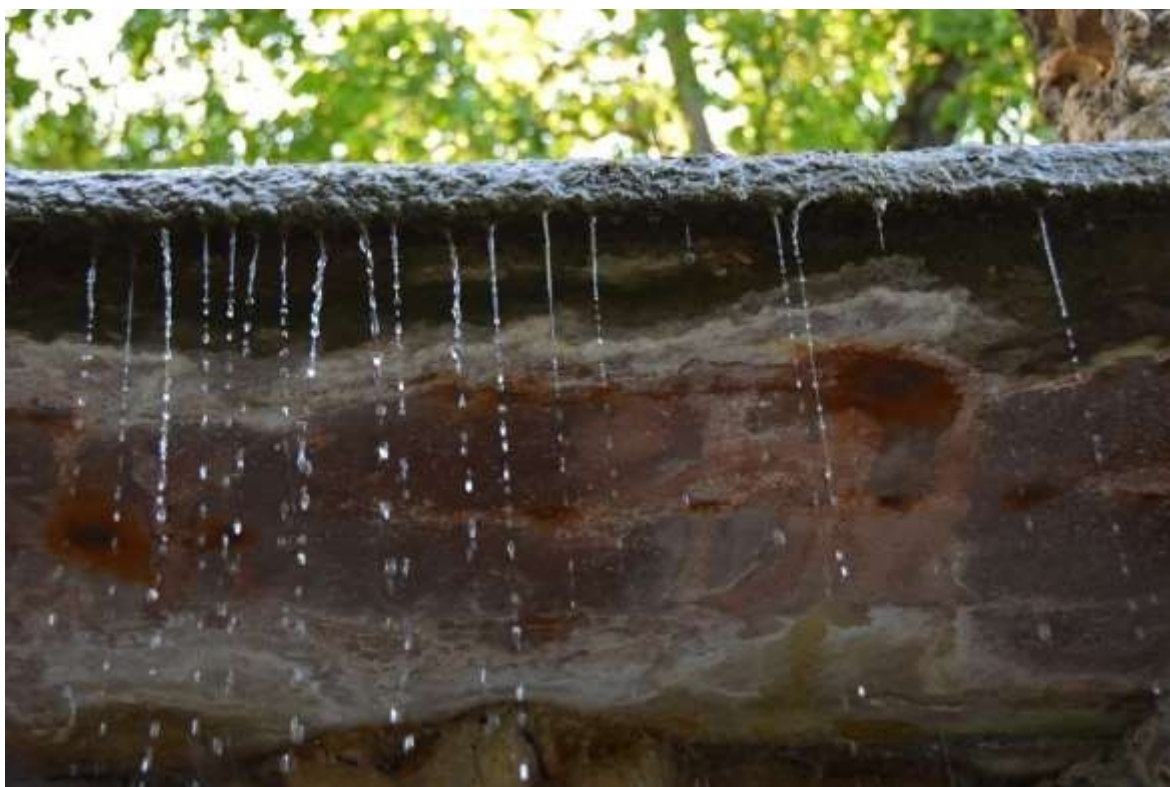
Rozsdásodó vasalat és rozsdafoltok a műkőben. A kilépőlap cseréje szükséges.

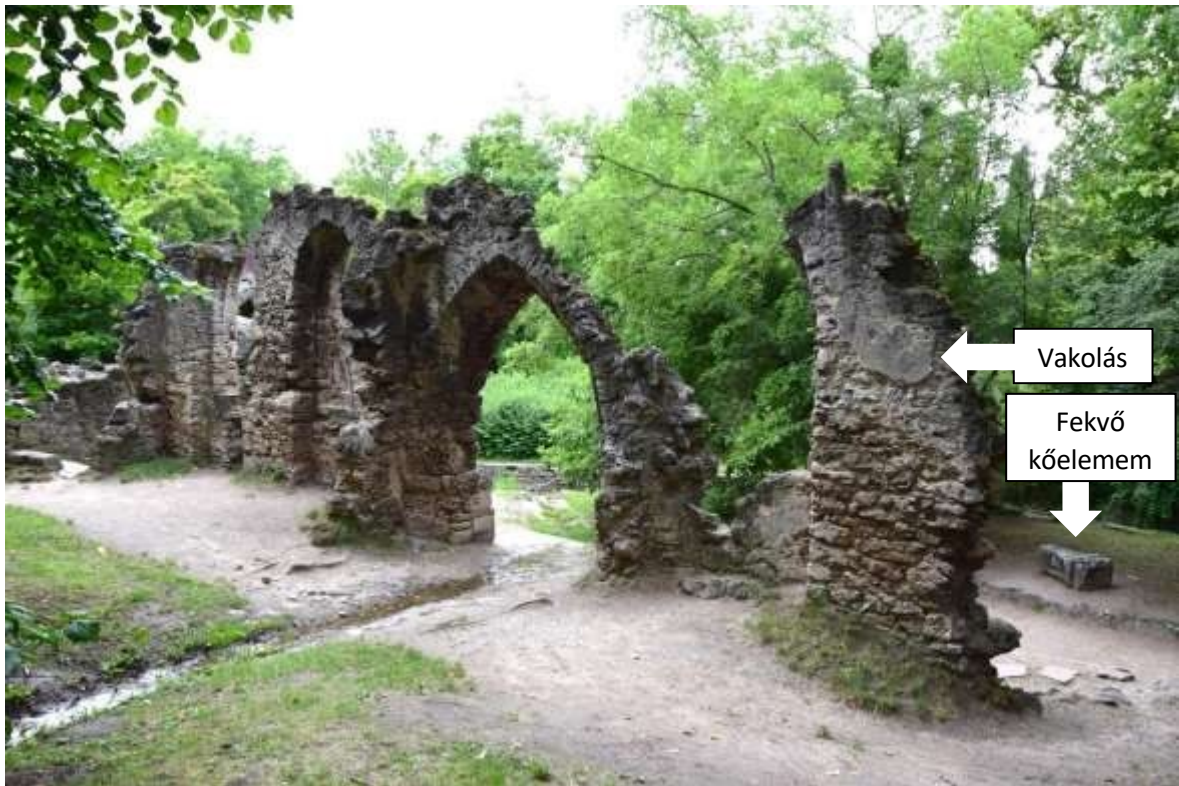
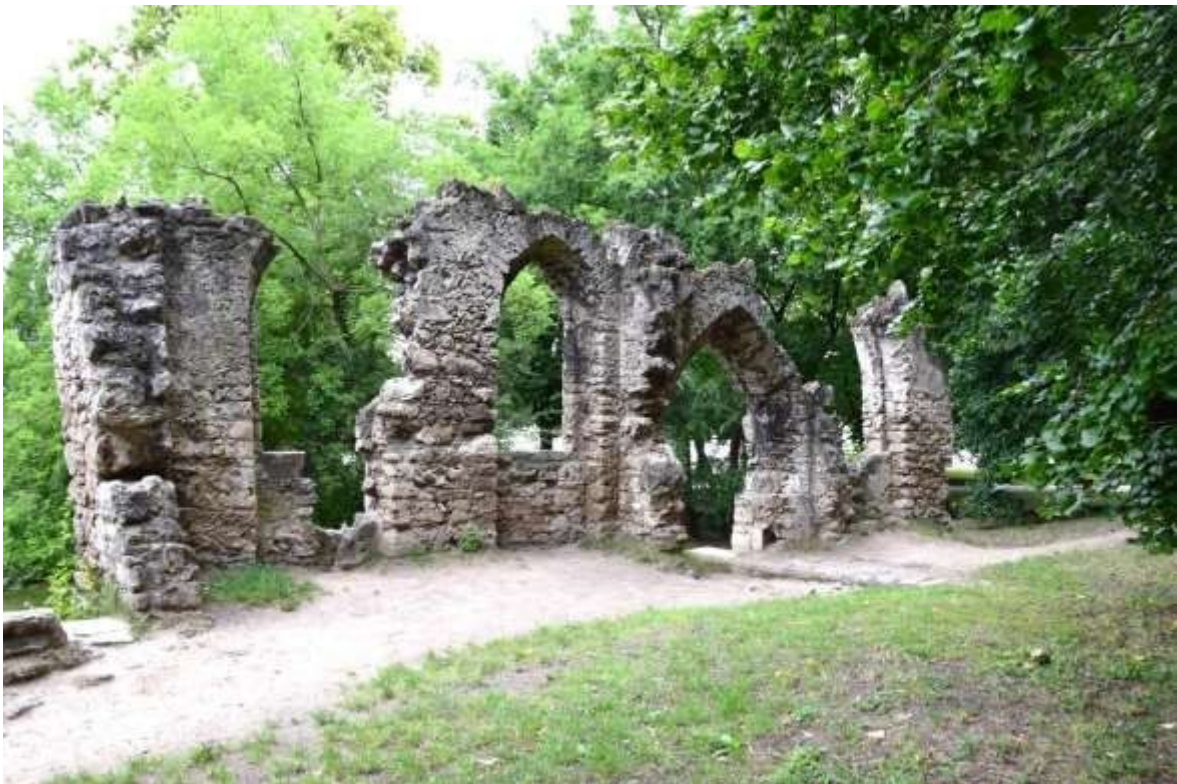
Málló vakolat, szennyezett felületek

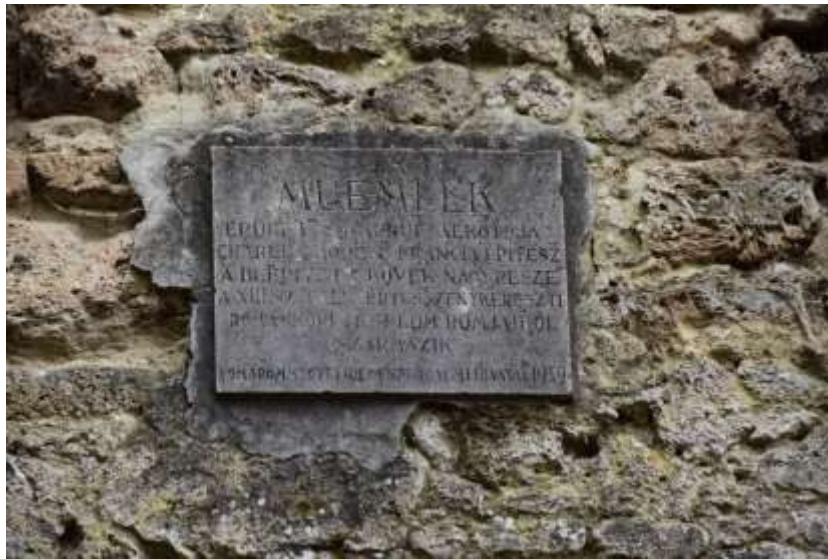
Szennyezett felület. Cementes beépítés mögött kimállott fuga.

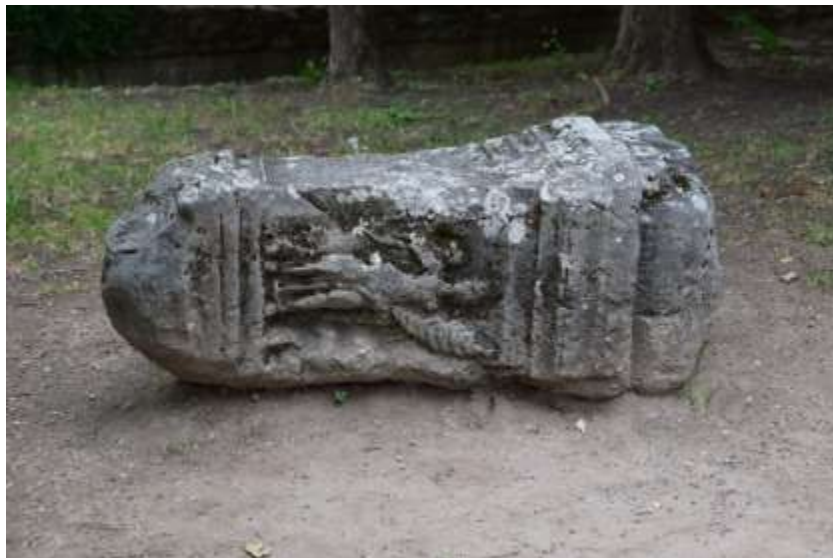
Plasztikai hiányok.

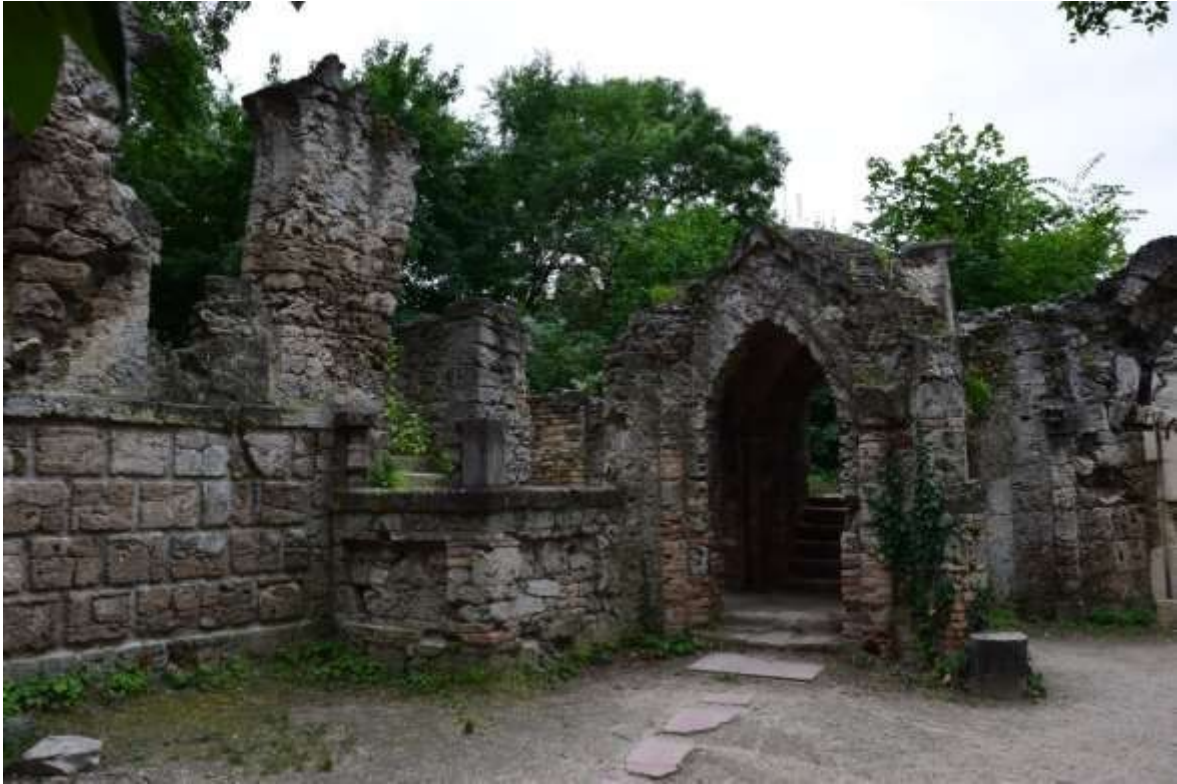
Tömött mészkő korlátelemek, szennyezett felületek, kő és téglahiányok

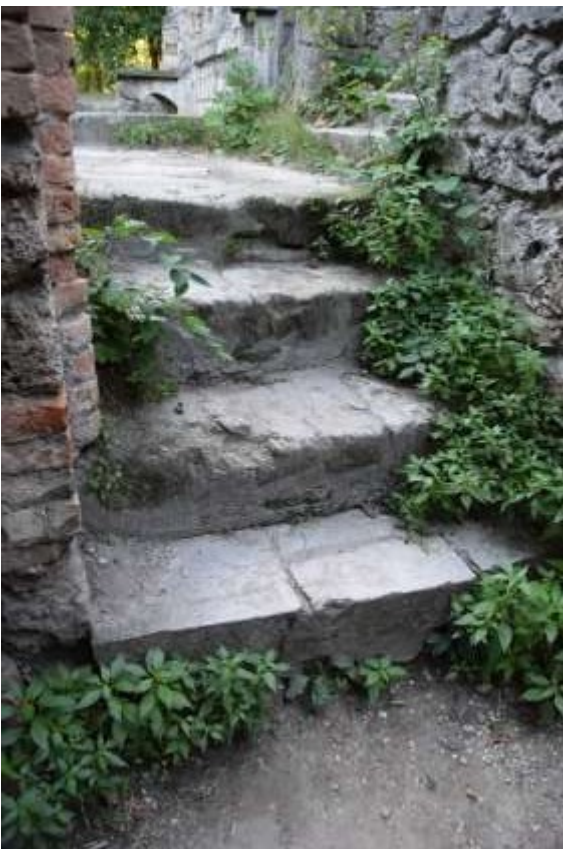
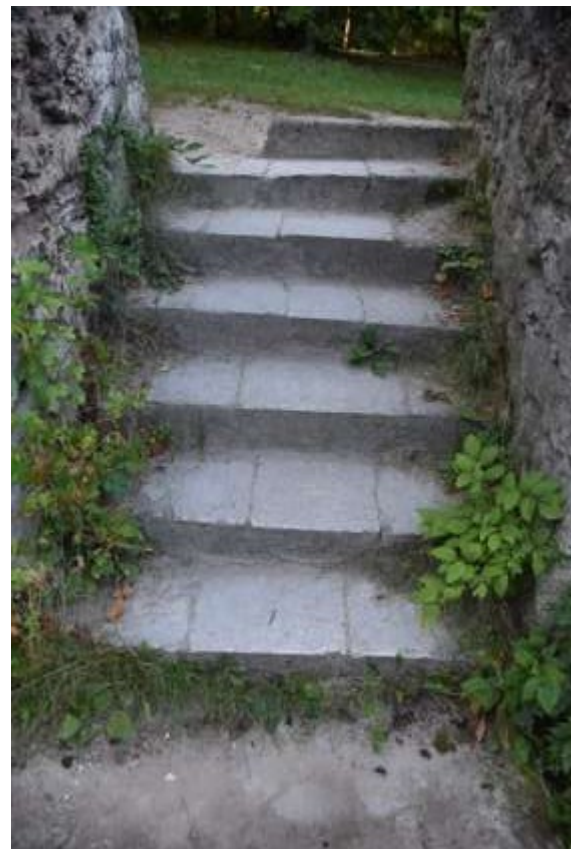
Kimozdult lépcsőfokok, hiányzó fuga, kőhiányok

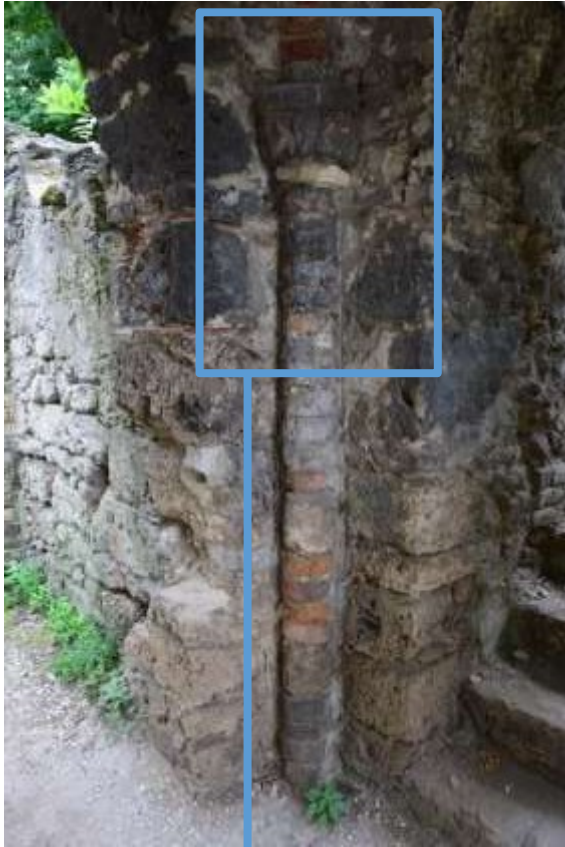
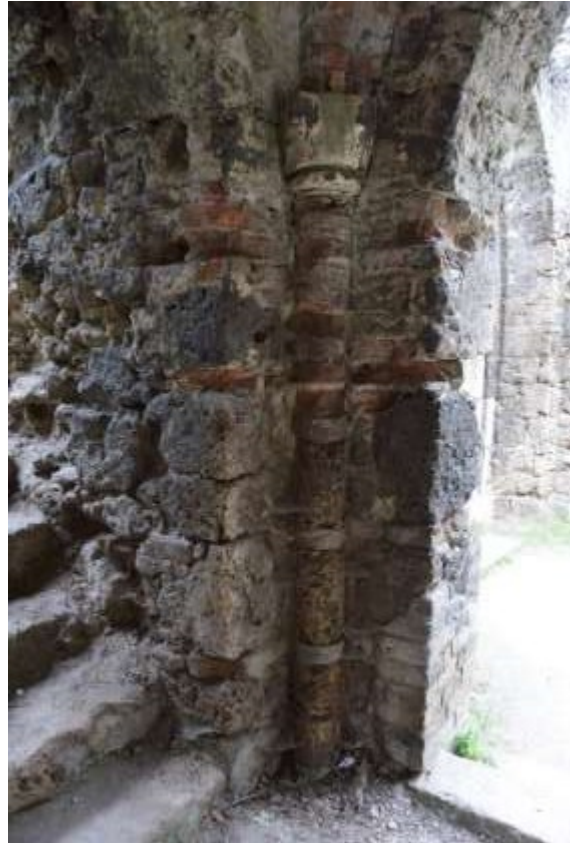
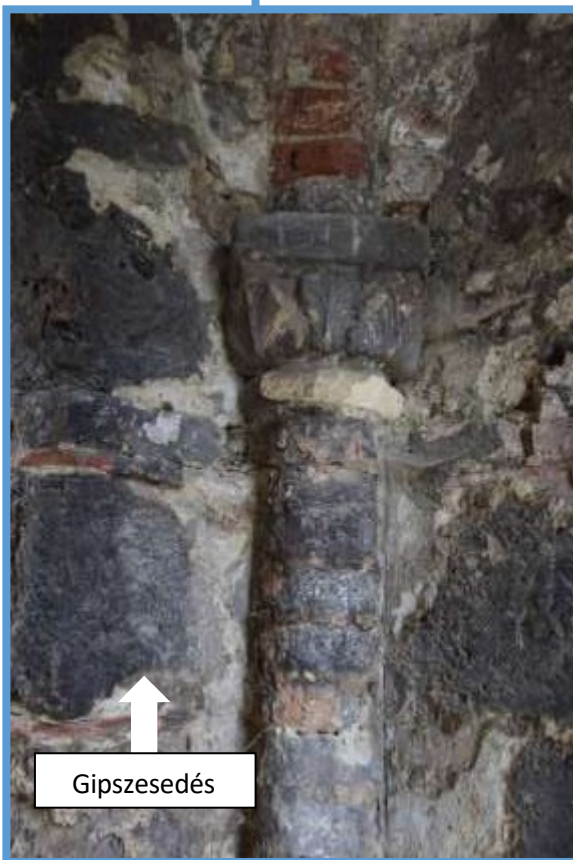
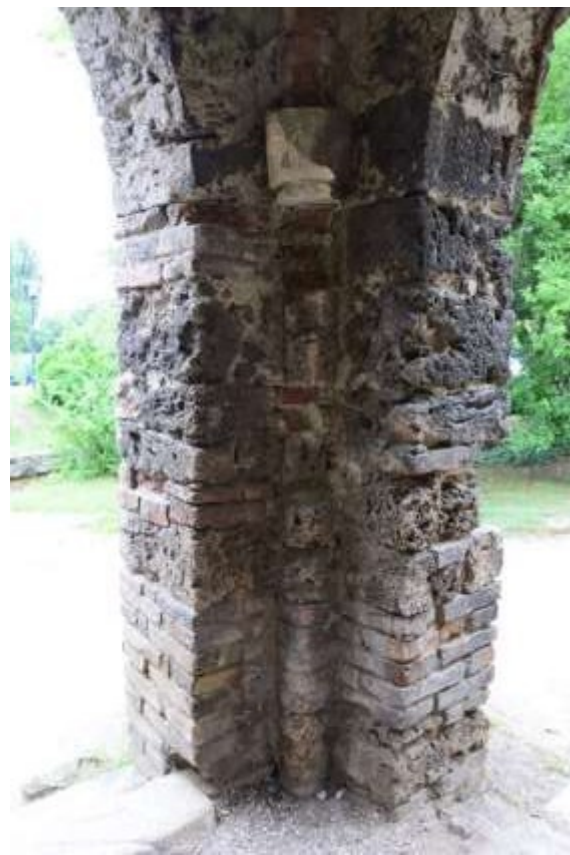
Elszürkült gipszesedett felületek a mészköveken és a fejezeteken

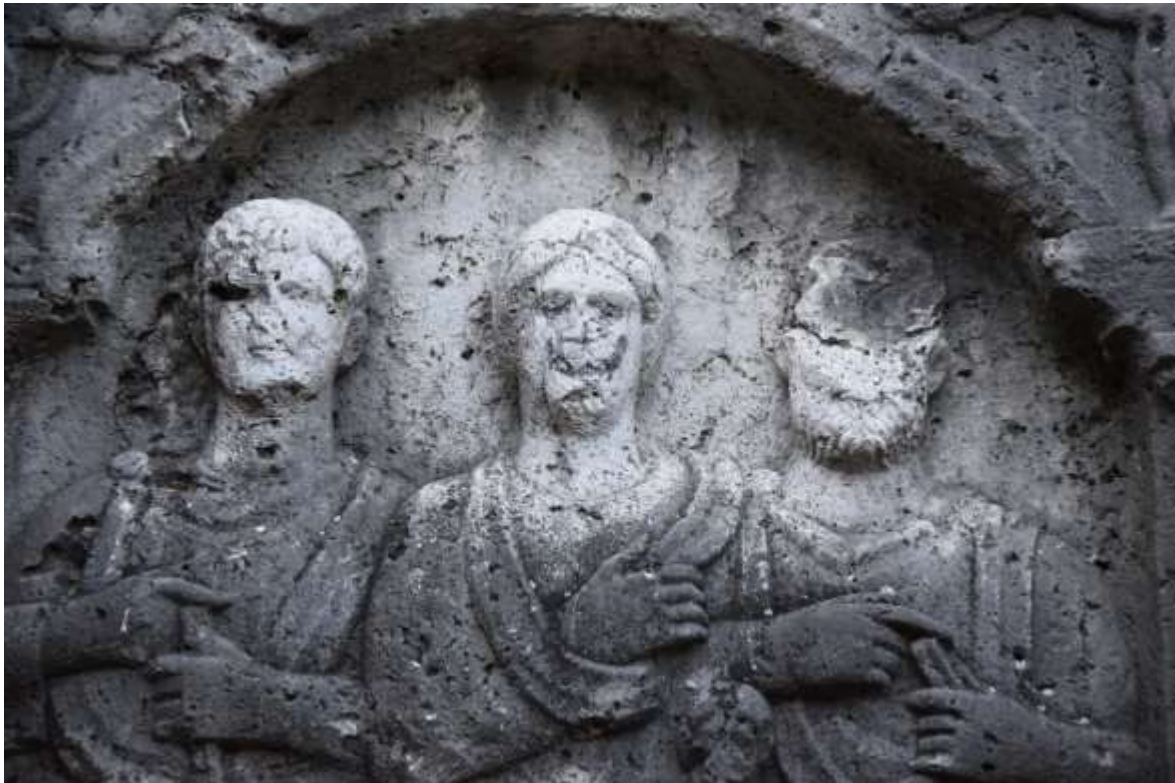
Nagy plasztikai hiányok

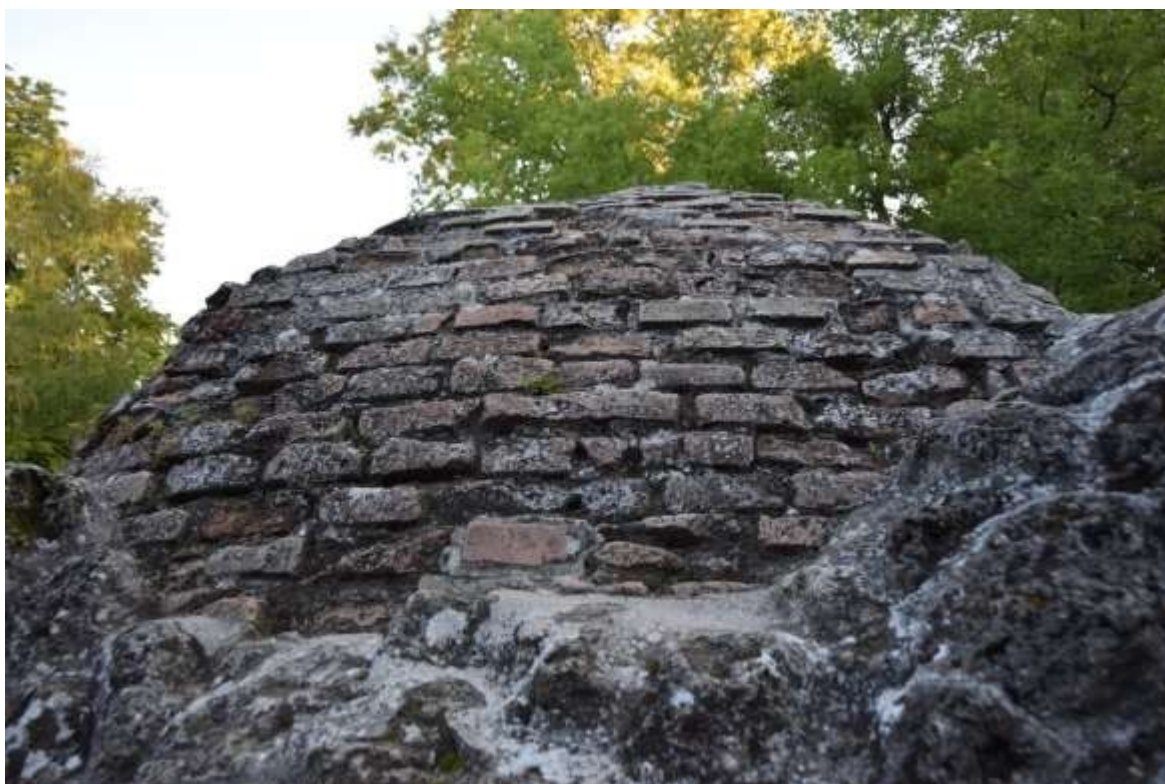
Hiányos téglák

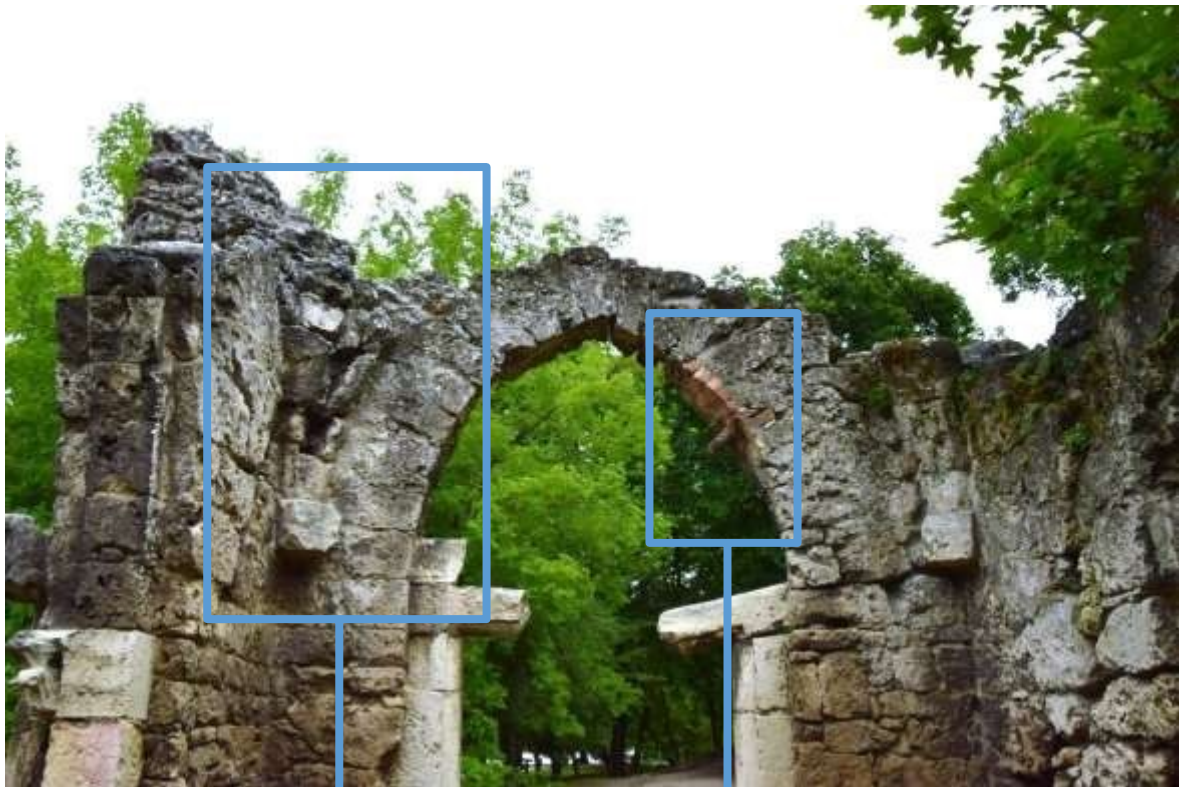
Az ilyen típusú fugákat célszerű megerősíteni, hogy a romlás folyamata során ne essenek ki a kőelemek és téglák.

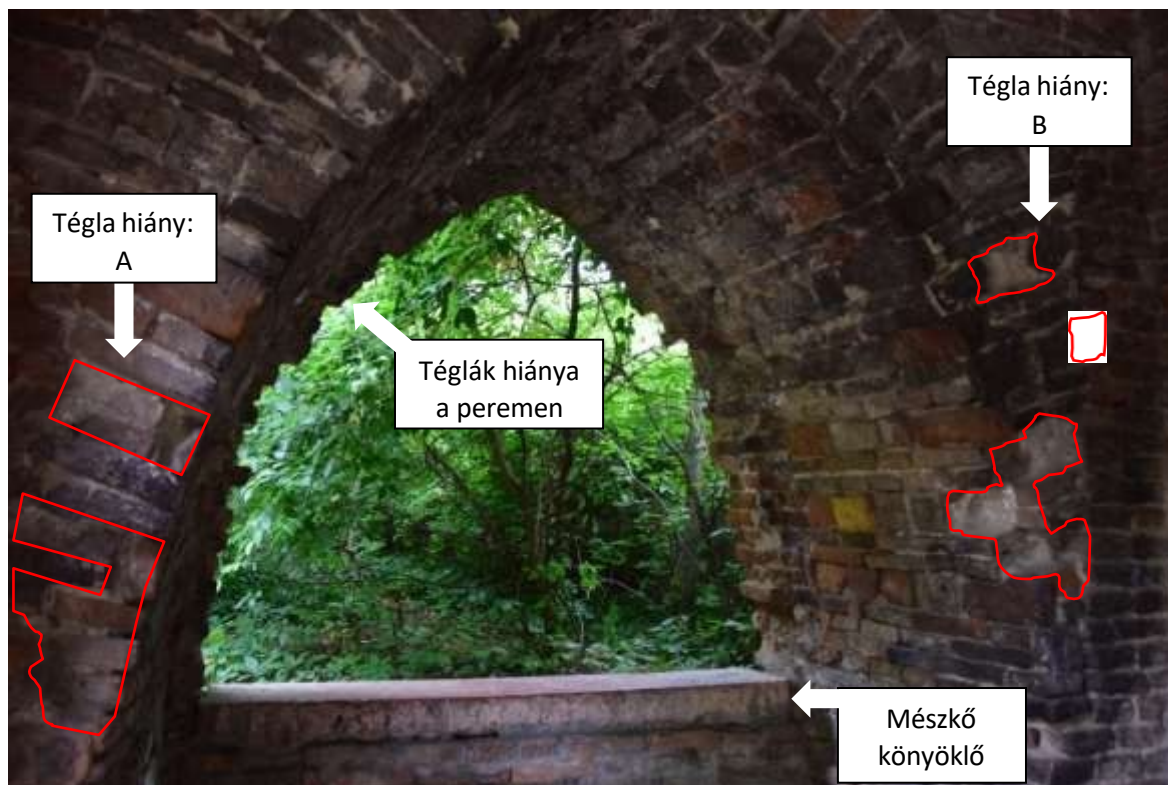
Hiányzó téglák a falazaton, a nyíláskeret külső peremén lévő téglaelemei szinte 75%-ban kiestek, roncsolódtak. Az ablaknyílás tömött mésző könyöklő fugái is hiányosak.

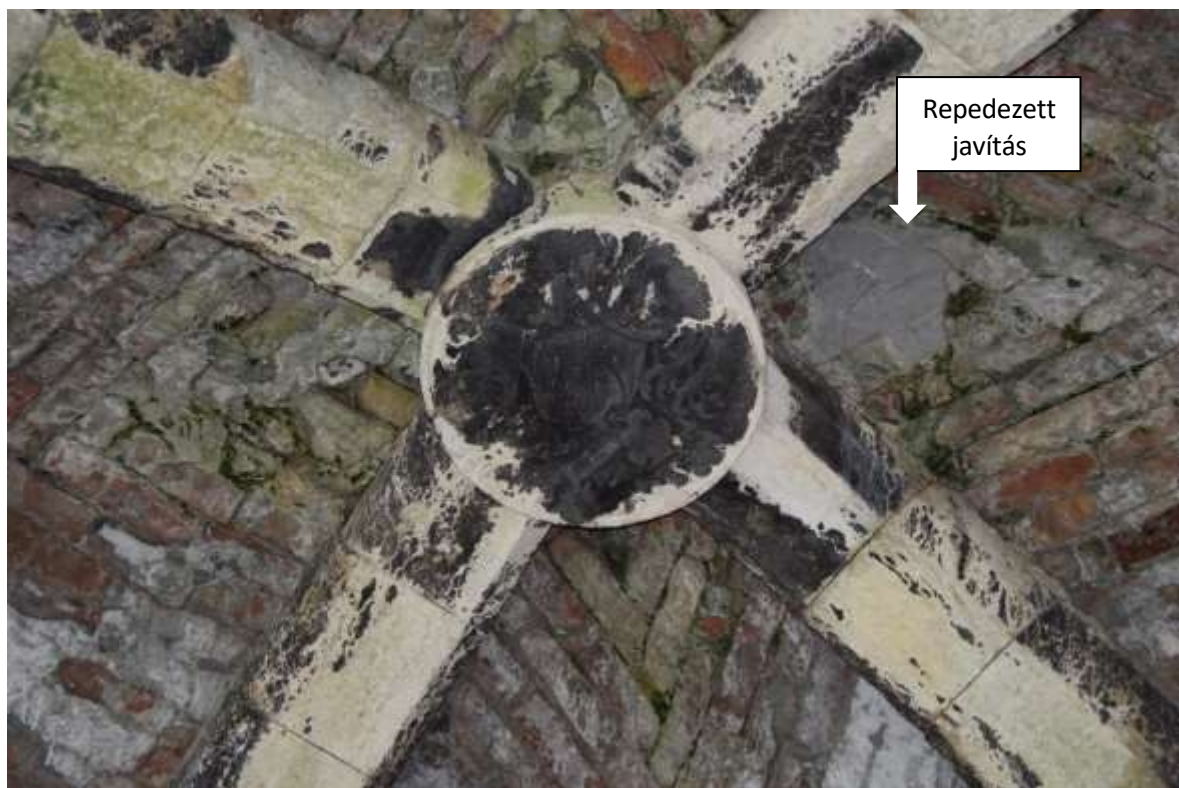
Algásodó mennyezet. Ennek oka, hogy a fugák már nem látják el megfelelően funkciójukat, így a víz átszivároghat rajta. Gipszesedett dombormú. Nagyon óvatos finomszemcsés tisztítást igényel. Kivitelezéskor a tetőszerkezetet ellenőrizni szükséges.

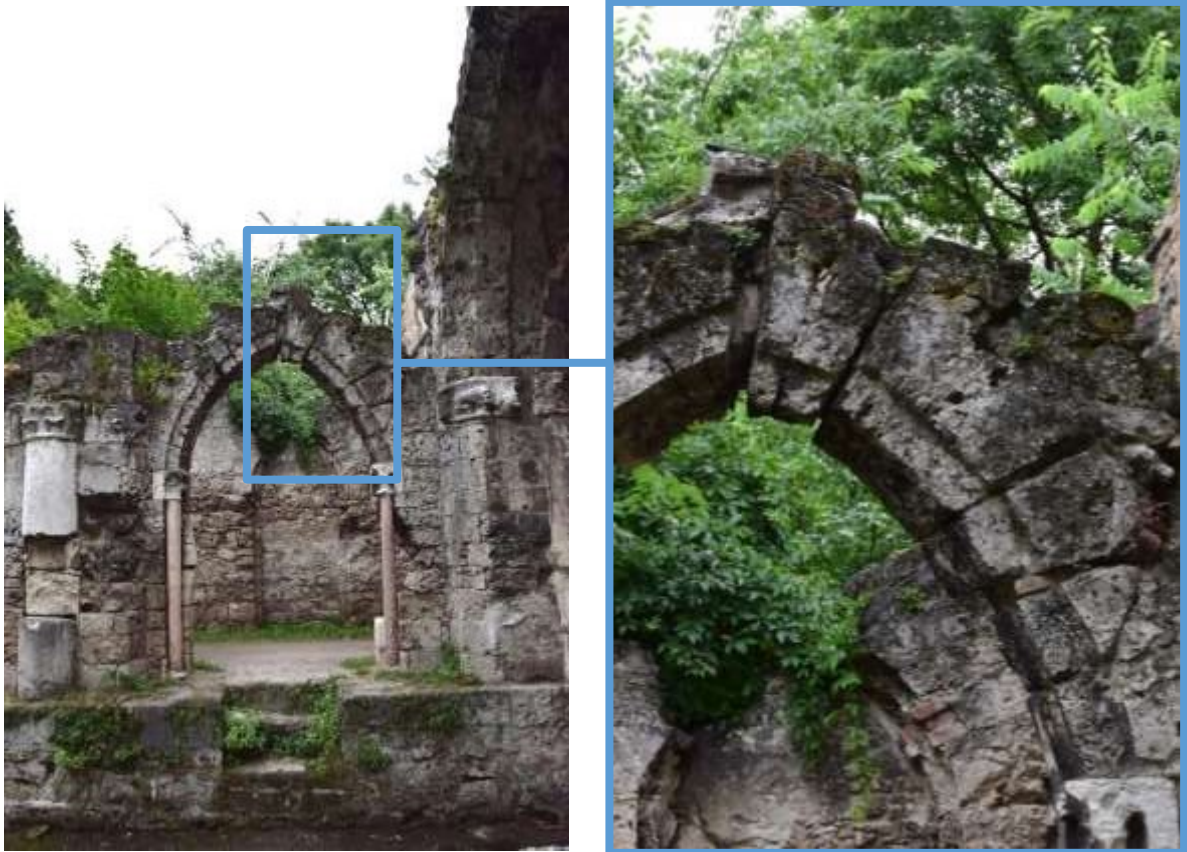
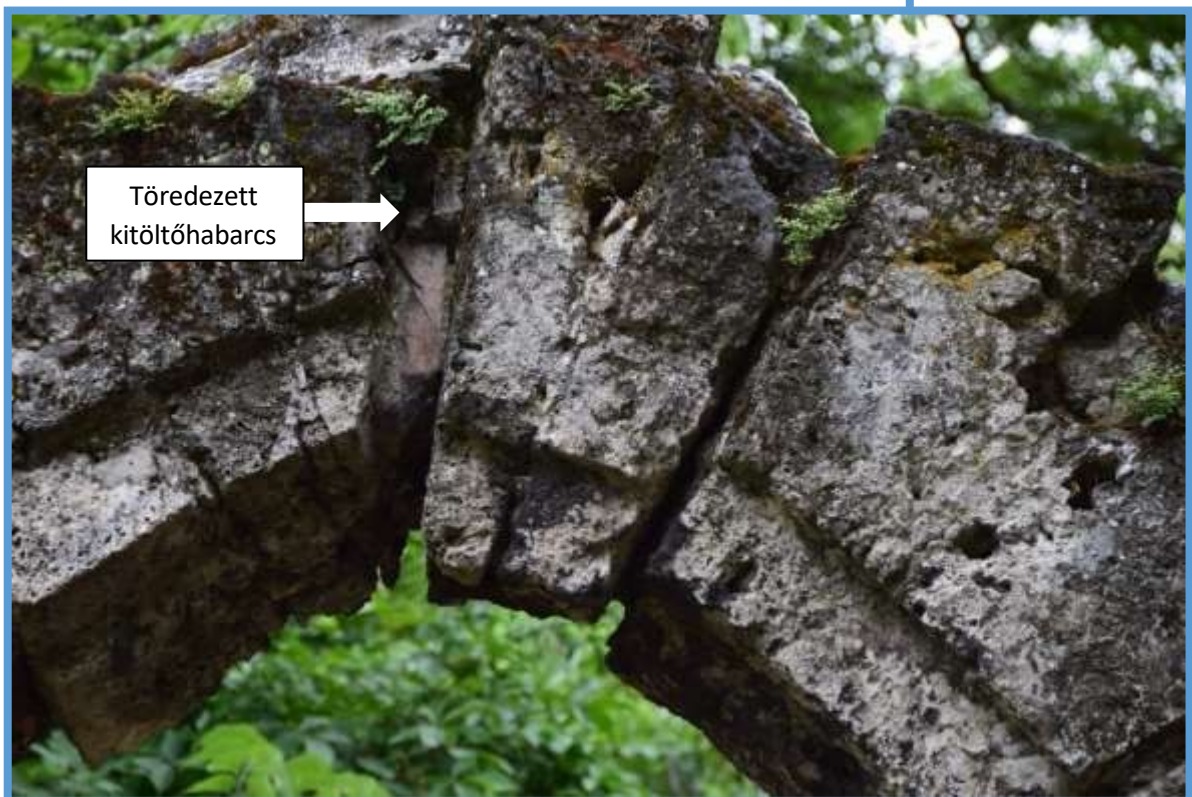
Hiányzó fugák. Ezek pótlása szükséges, hogy a kőelemek stabilak maradjanak és védjék a falazó habarcs állékonyságát és így a boltív állékonyságát.
(bővebben: Műemlékdiagnosztikai statikai szakértői szakvélemény)
