A TATAI ANGOLKERT MŰEMLÉ
R

INT JÁNOS SZOBOR ÉS HÍD

A kőszobrász-restaurátori szakvélemény és tervezet célja a **restaurálási engedély jóváhagyása**, illetve az, hogy szakvélemények alapján reális képet adjon az **Angolkert műtárgyairól és a Nepomuki Szent János szobor és híd** kőelemeinek restaurálási módszereiről lehetőségeiről és meghatározza az rehabilitáció során felhasználni kívánt anyagokat.

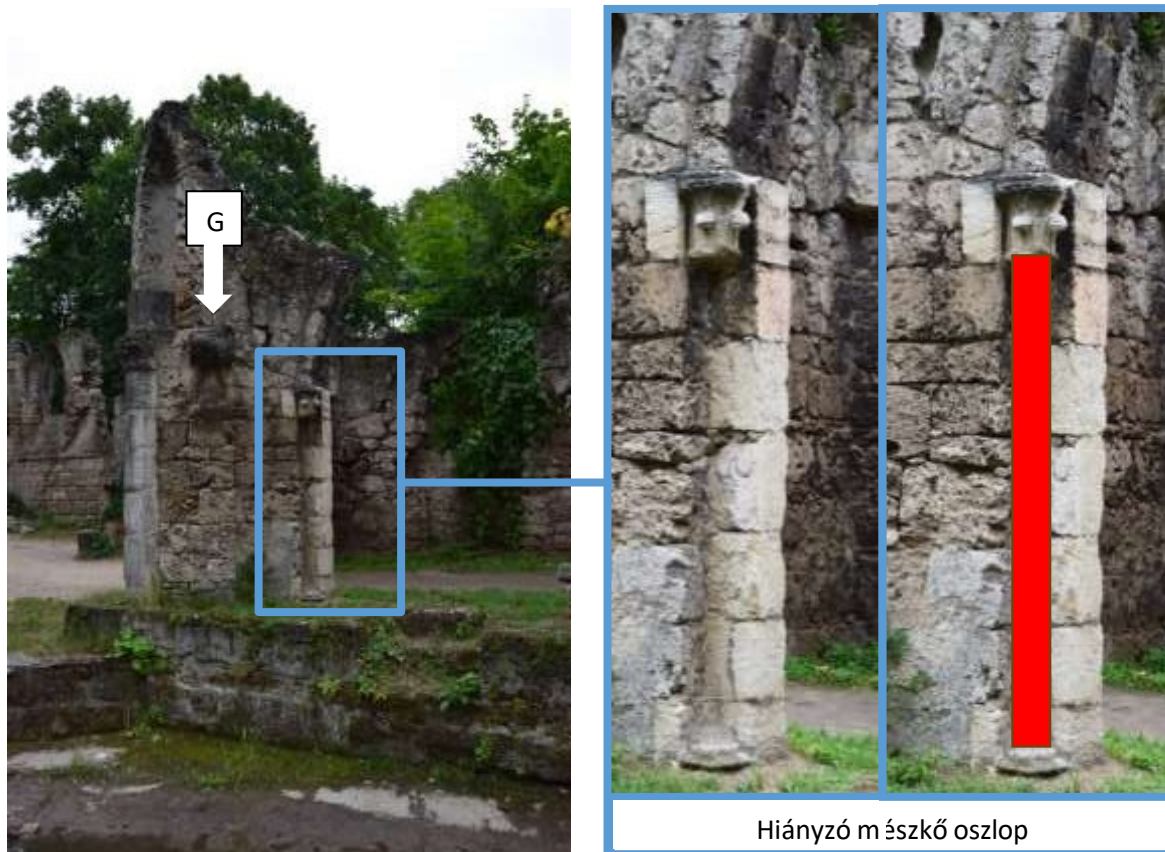
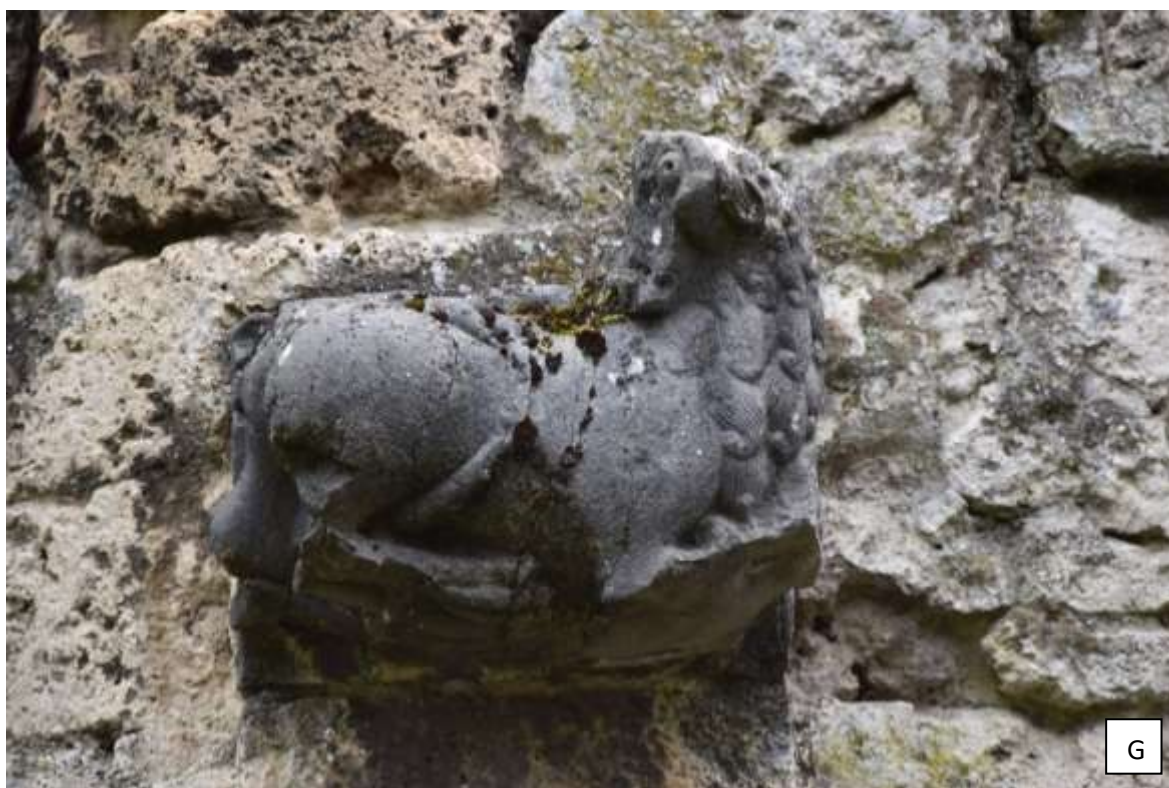
Szennyezett, repedezett faragvány

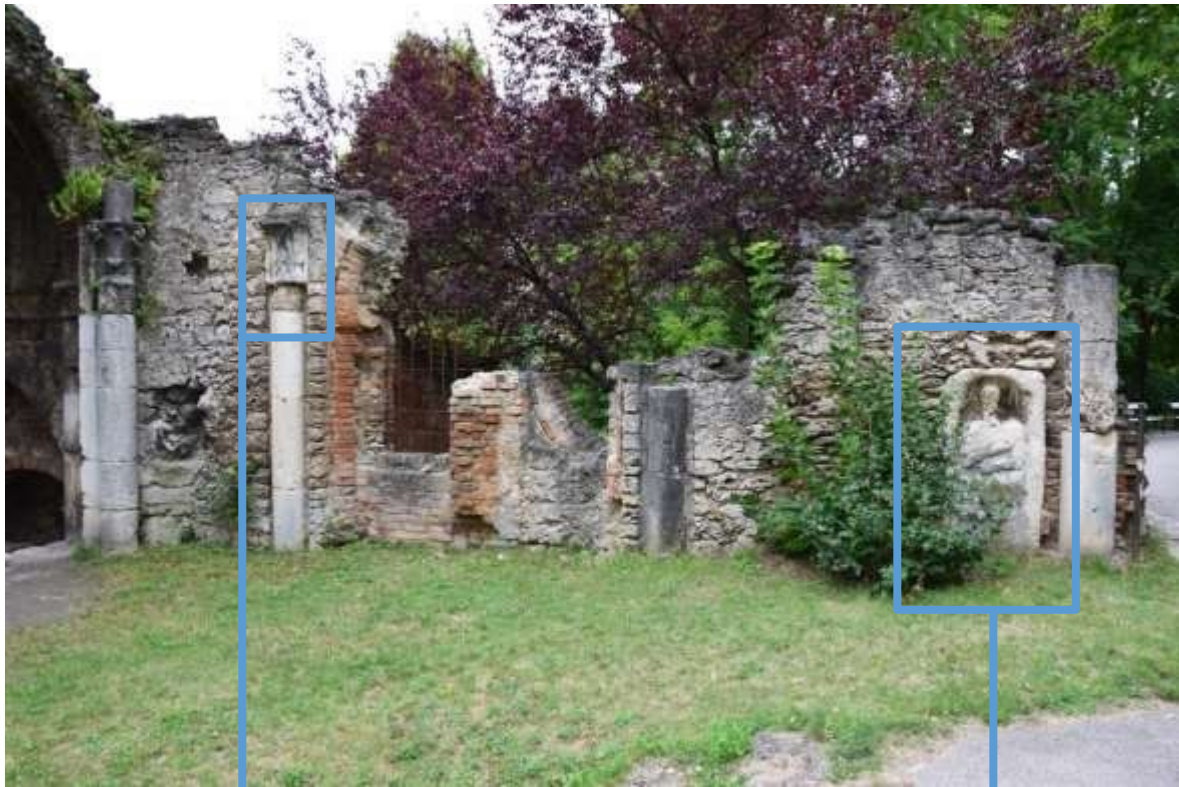
A kőanyag nagyon mállik, de még finom részleteket hordoz. Ezért szilárdítást igényel és javasolt a rekonstrukció.

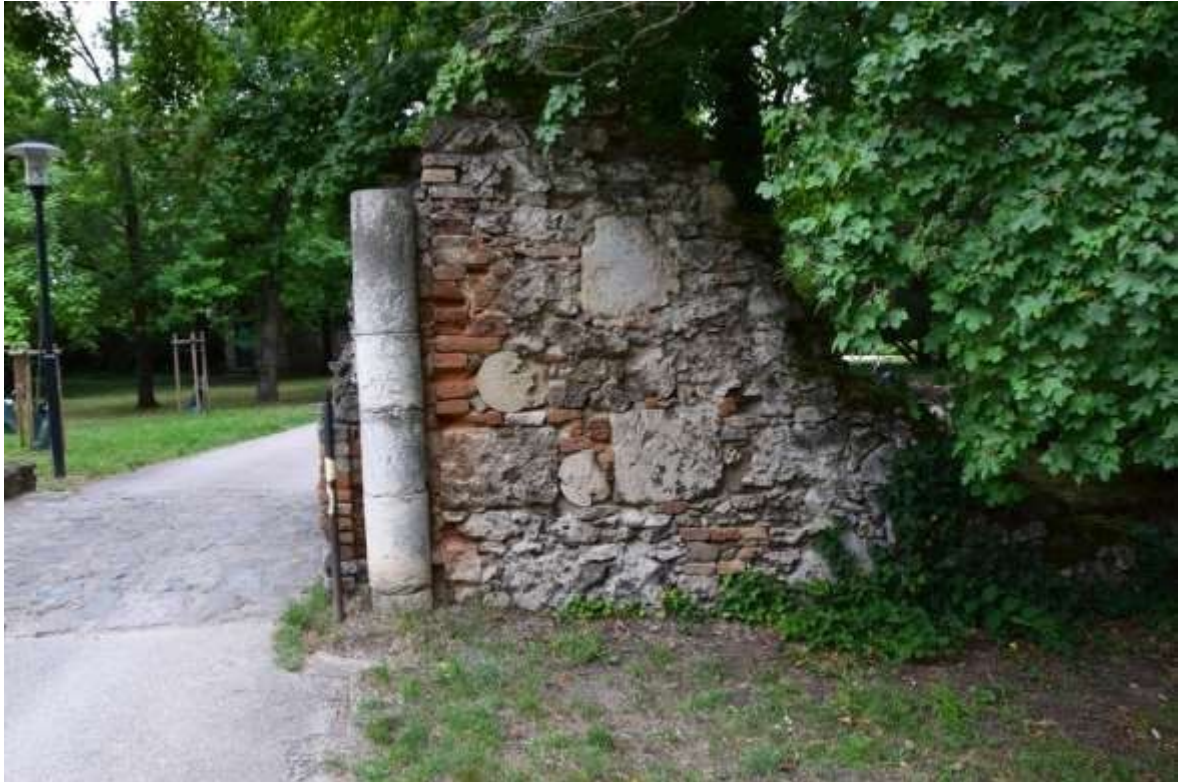
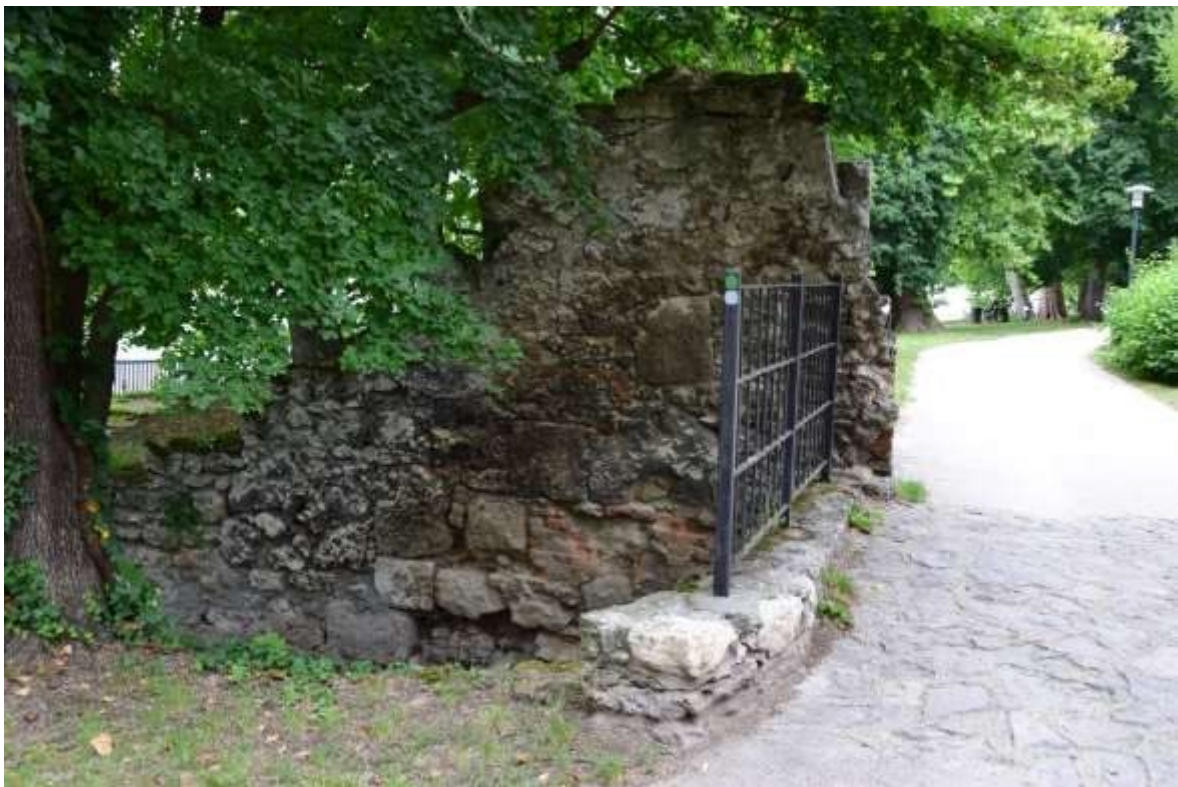
Vegyes falazat: hiányzó fugák, roncsolódott téglák, biológiai károsítók

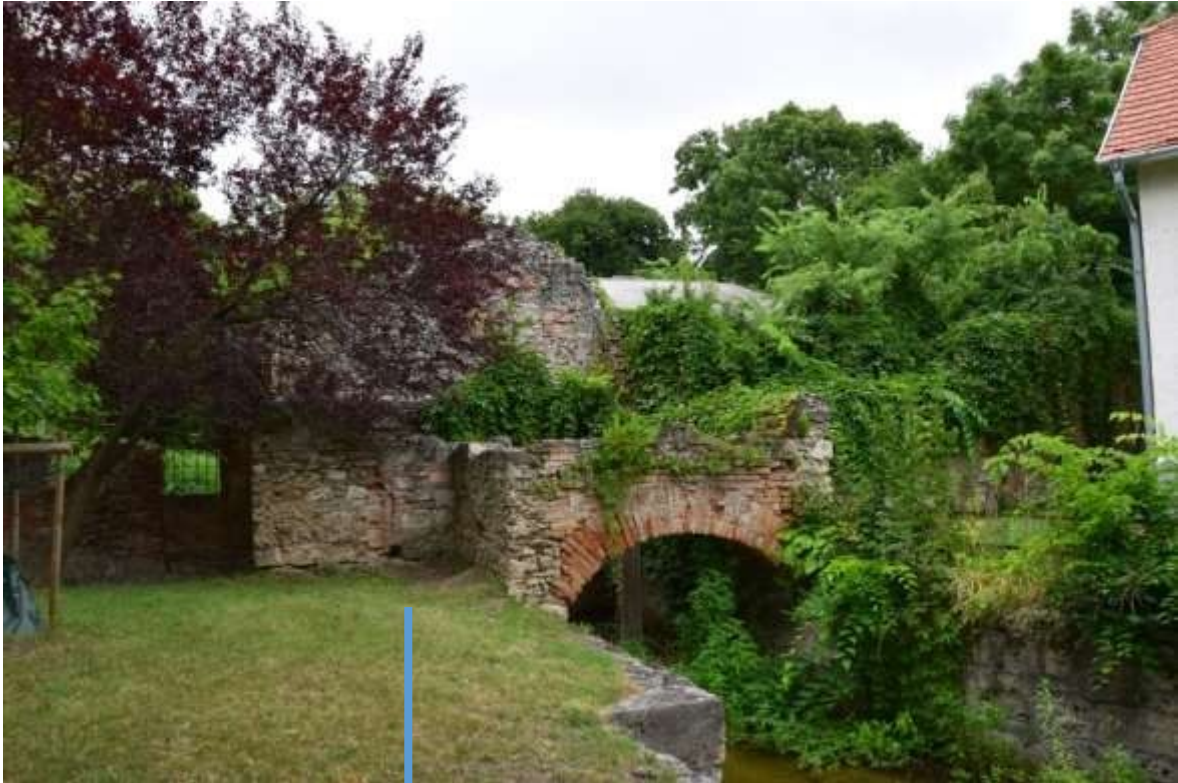
Hiányzó fugák és téglák, cementes megerősítések

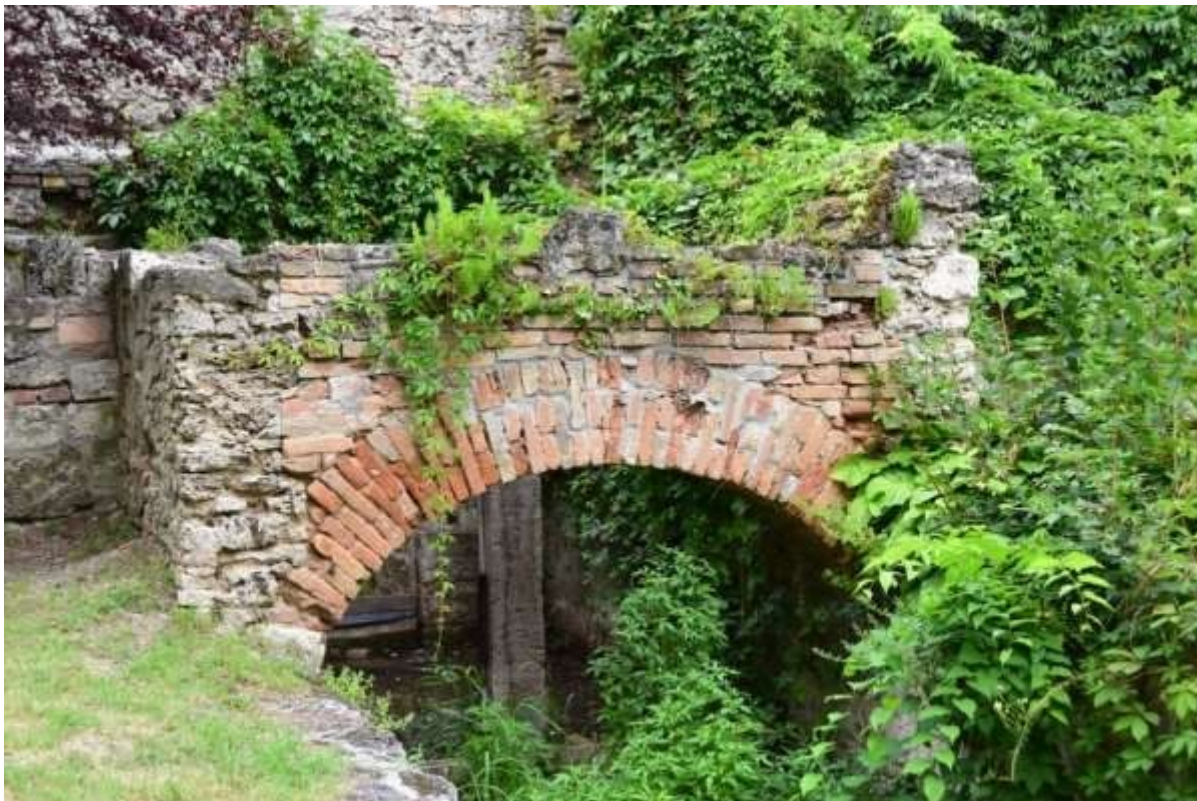
Hiányzó téglák és fugák.

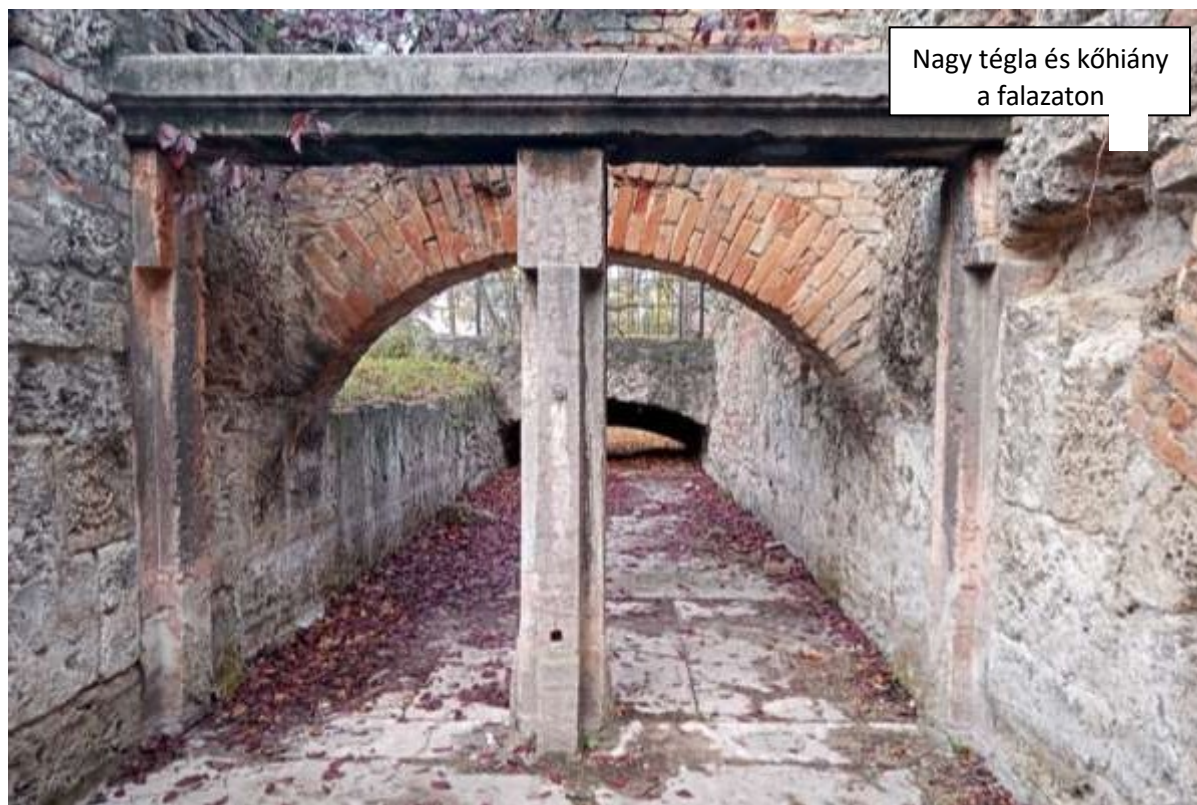
Nagy téгла és kőhiány
a falazaton

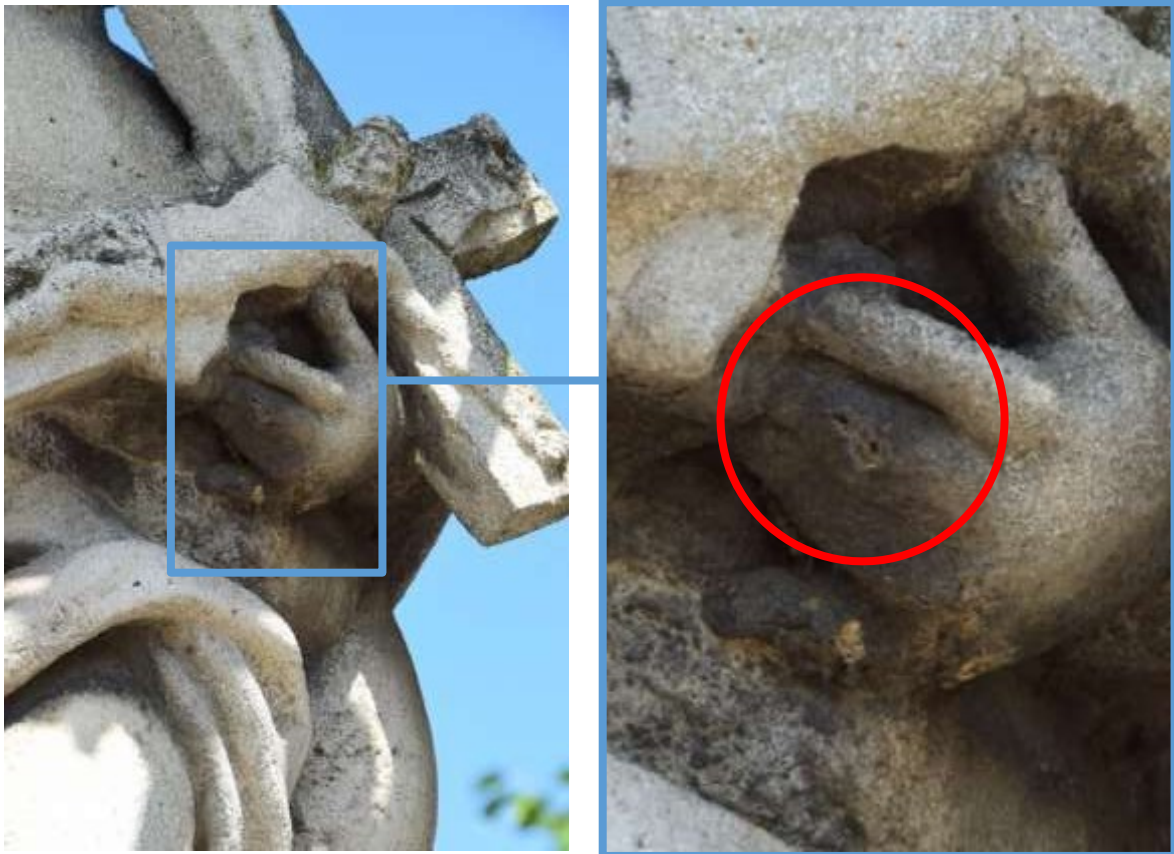
Kérgesedés: ez a fajta „felhajló” kérgesedés kazeines kezelésre is utalhat.

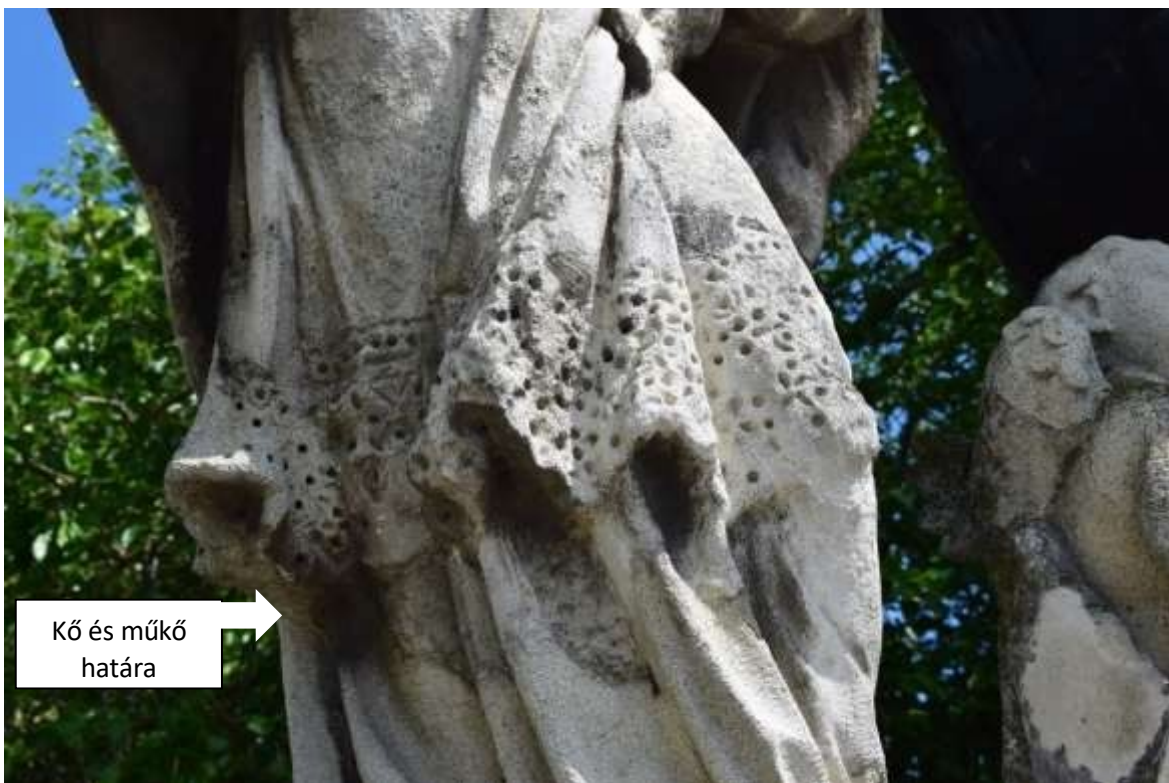
Kő és műkő
határa

Plasztikai hiányok a csipkeszegélyen.
A kő és műkőhatár egy könnyen elkülöníthető részen: a szürkés felület kő, a fehérebb műkő.

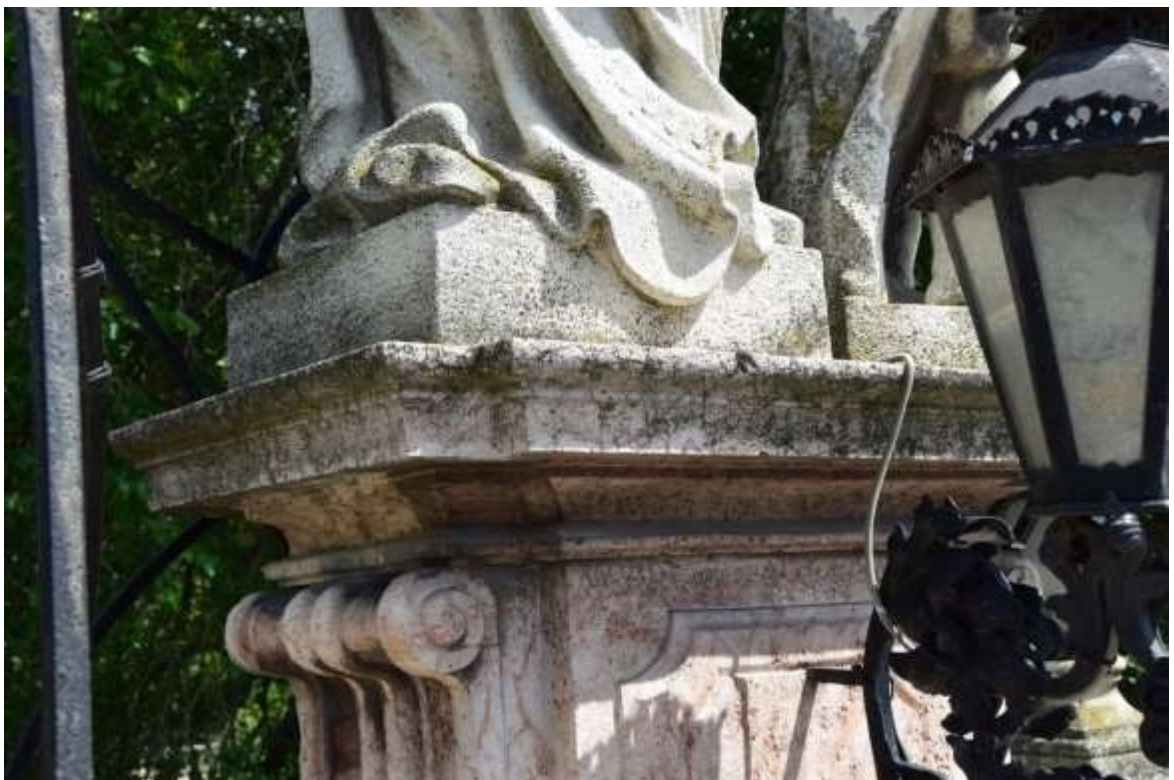
Biológiai károsítók megjelenése a plintoszon és a posztamensen.

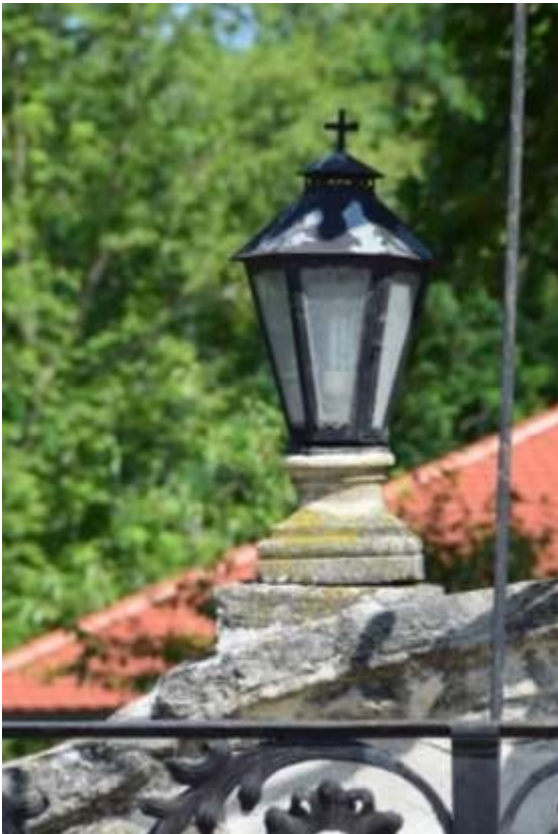
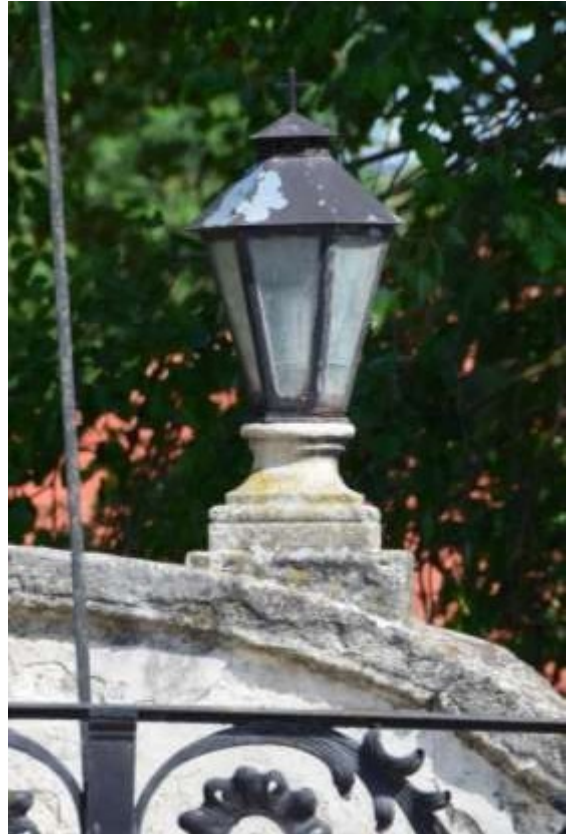
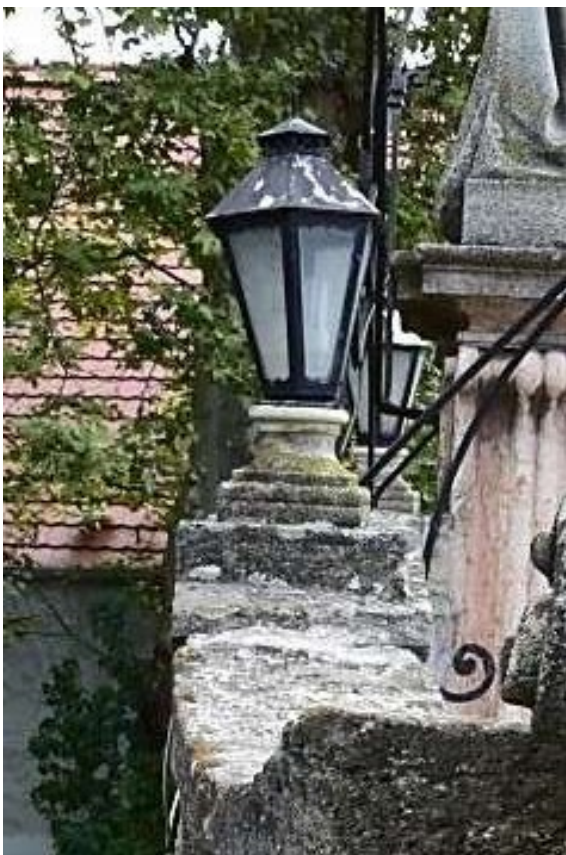
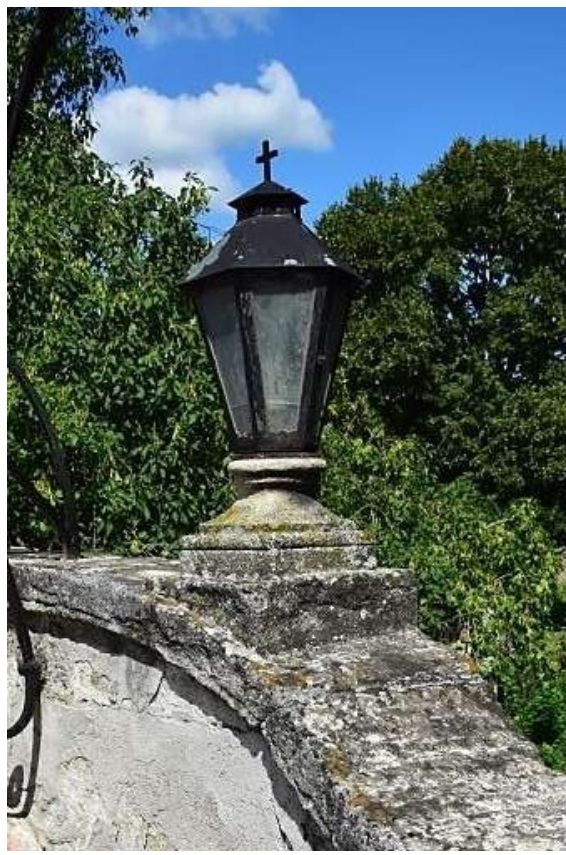
Falazat és fedő lámpa tartói

Plasztikai hiányok, hiányzó fuga, szennyezett felület.

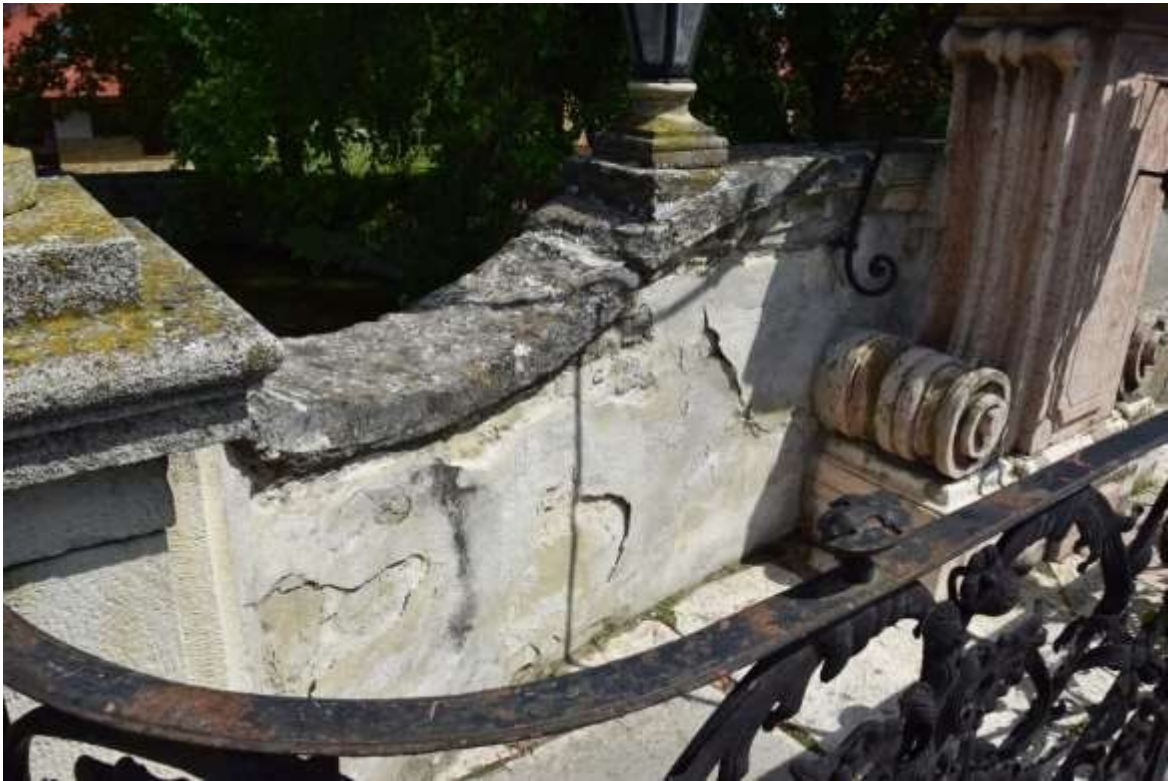
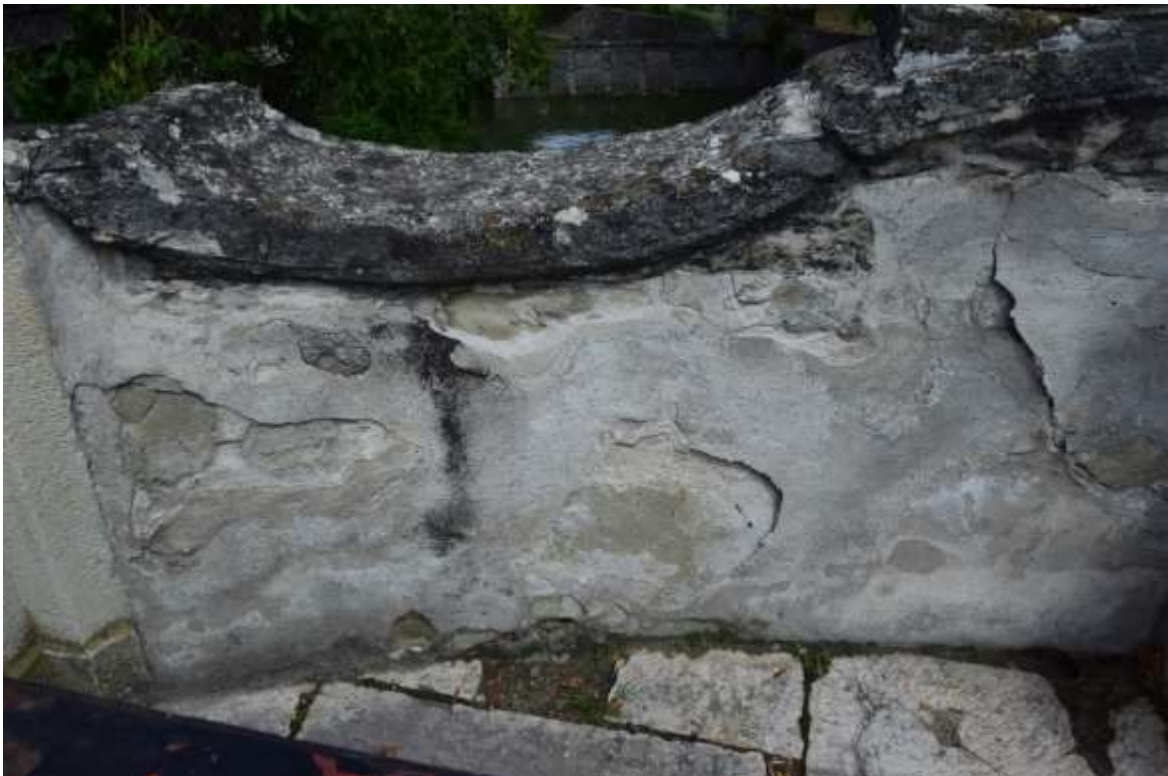
Falazat és fedkő (FK1)

Pusztulófélben lévő fedkövek és felleveledett vakolat (FK1).

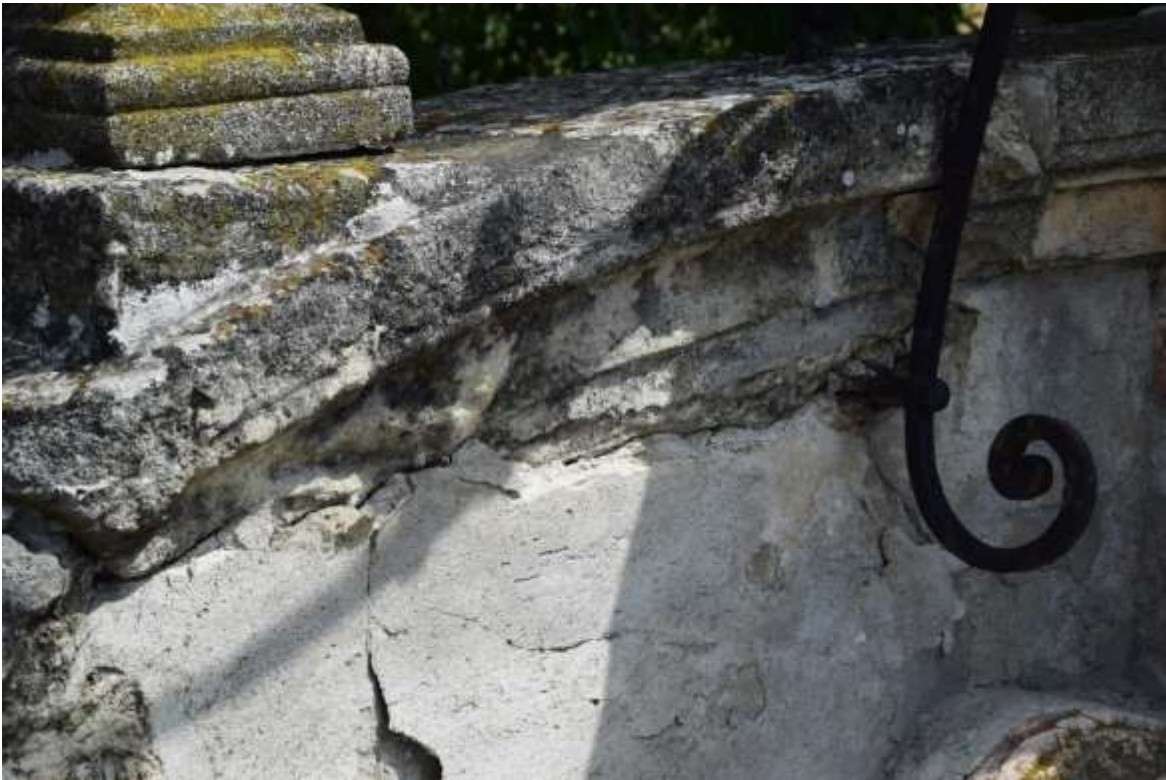
Falazat és fedkő (FK1)

Nagy plasztikai hiányok a fedkővön, fellevelesedett vakolat (FK1).

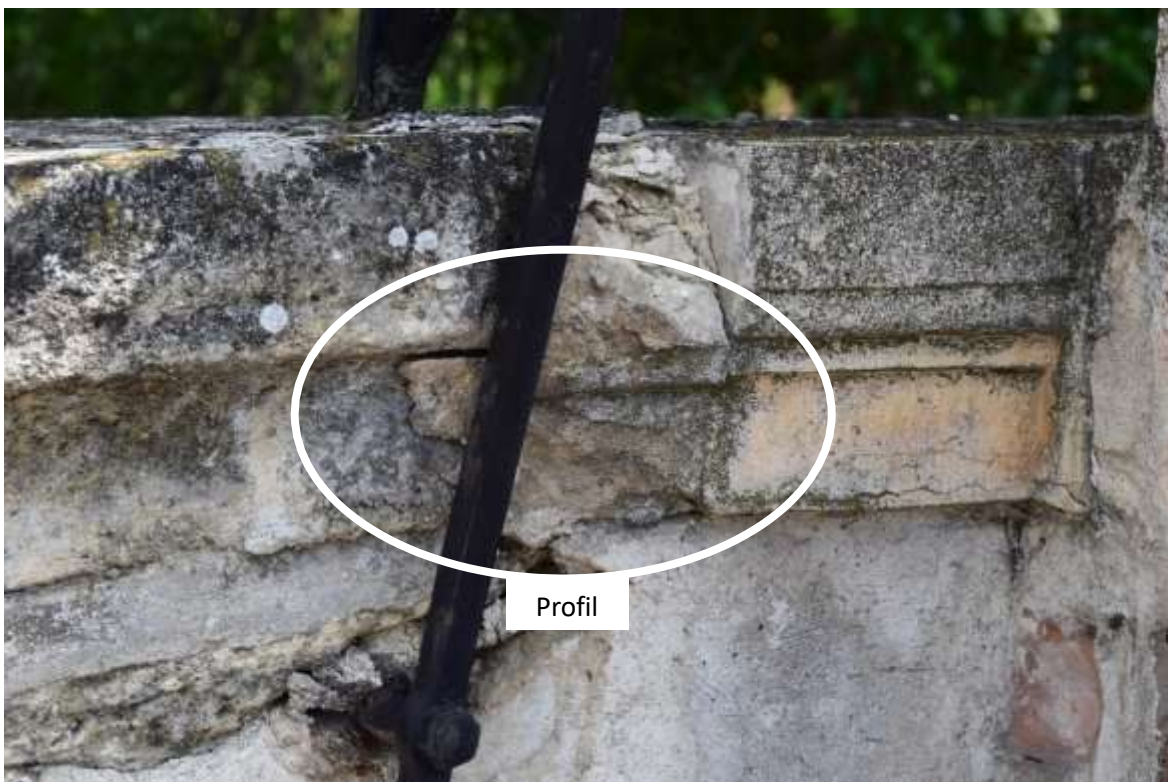
A fedkövek plasztikája nem egyezik.
A régi profilozást megváltoztatták, habarcsos felhordással (FK1).

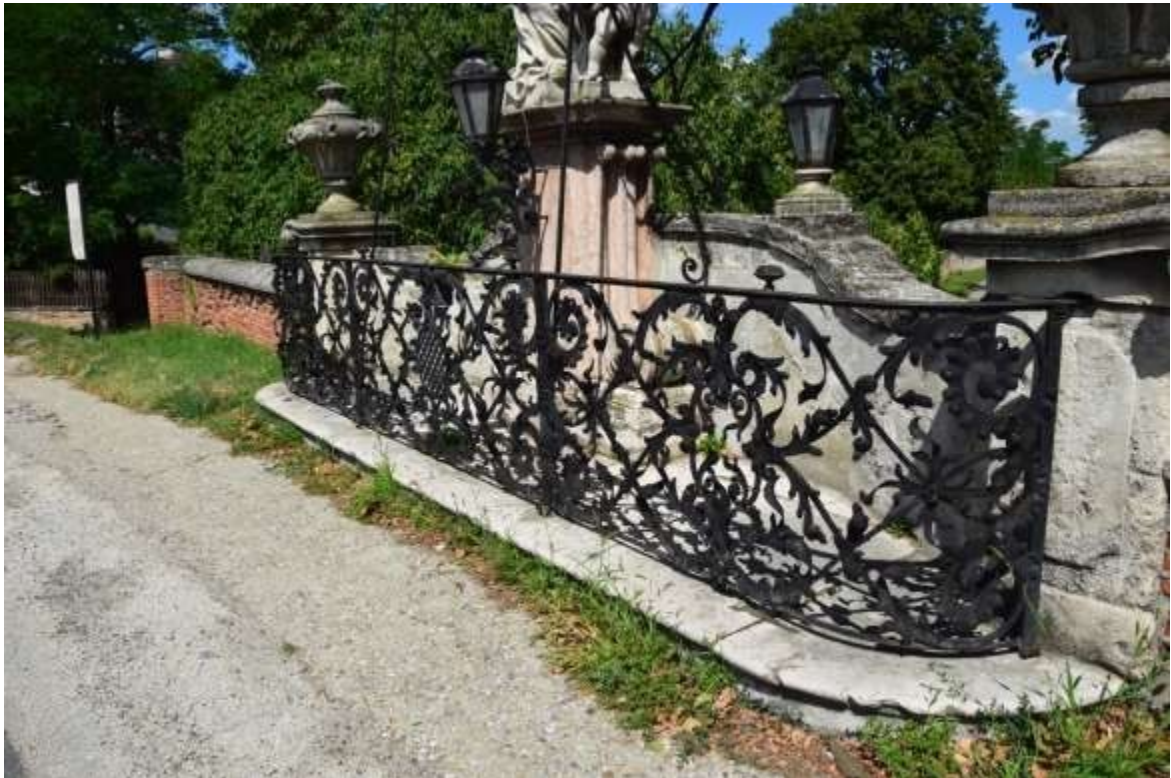
Lépcső (L)

Plasztikai hiányok, cementes kiegészítések és beültetések, festéknyomok.

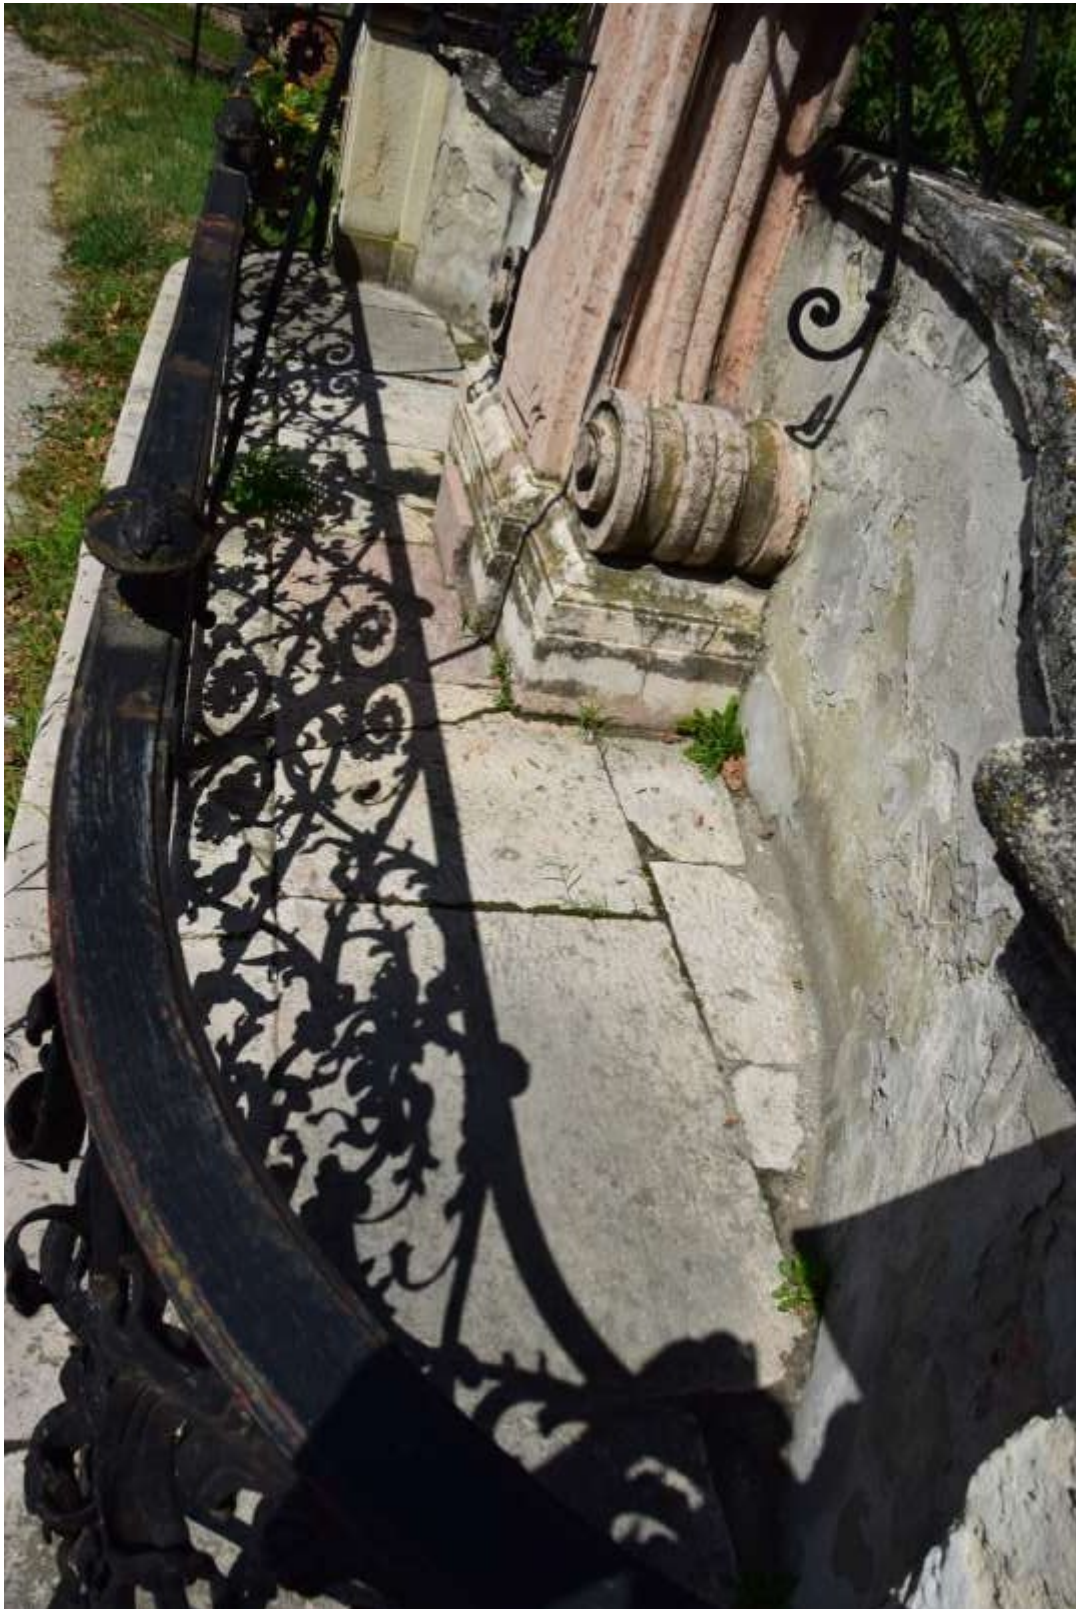
Lépcső (L)

A lépcsőtől a falazatig tartó terület több kőtömbből áll. Ezek megtartása eltérő. Több csorbulat, hiány és repedés figyelhető meg. Felületük rusztikus megmunkálásúak. Itt célszerű kisebb pótlásokat, kőbetéteket, illetve a fugák tömítését elvégezni.

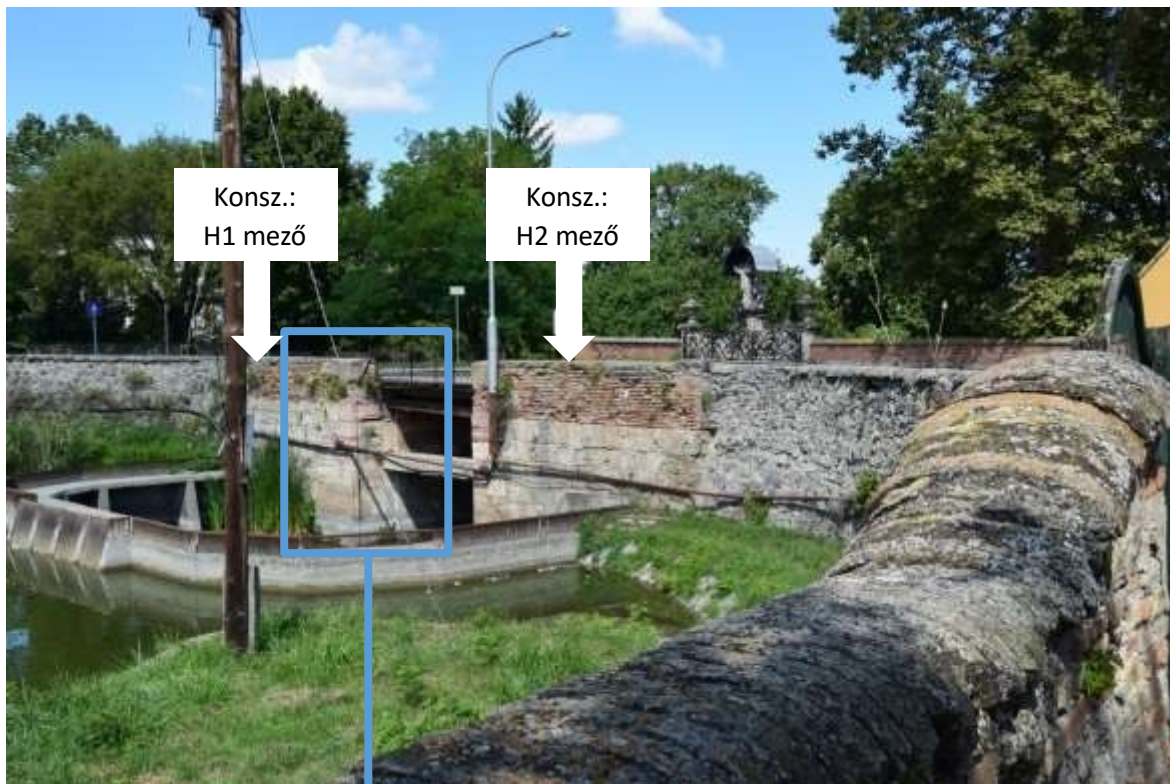
Híd

Nagy hiányok és repedések a kőelemeken. Ezek javítását kőbetétezással és műgyantás anyag felhasználásával ajánlott elvégezni. A nagy cementes kiegészítések eltávolítandók.

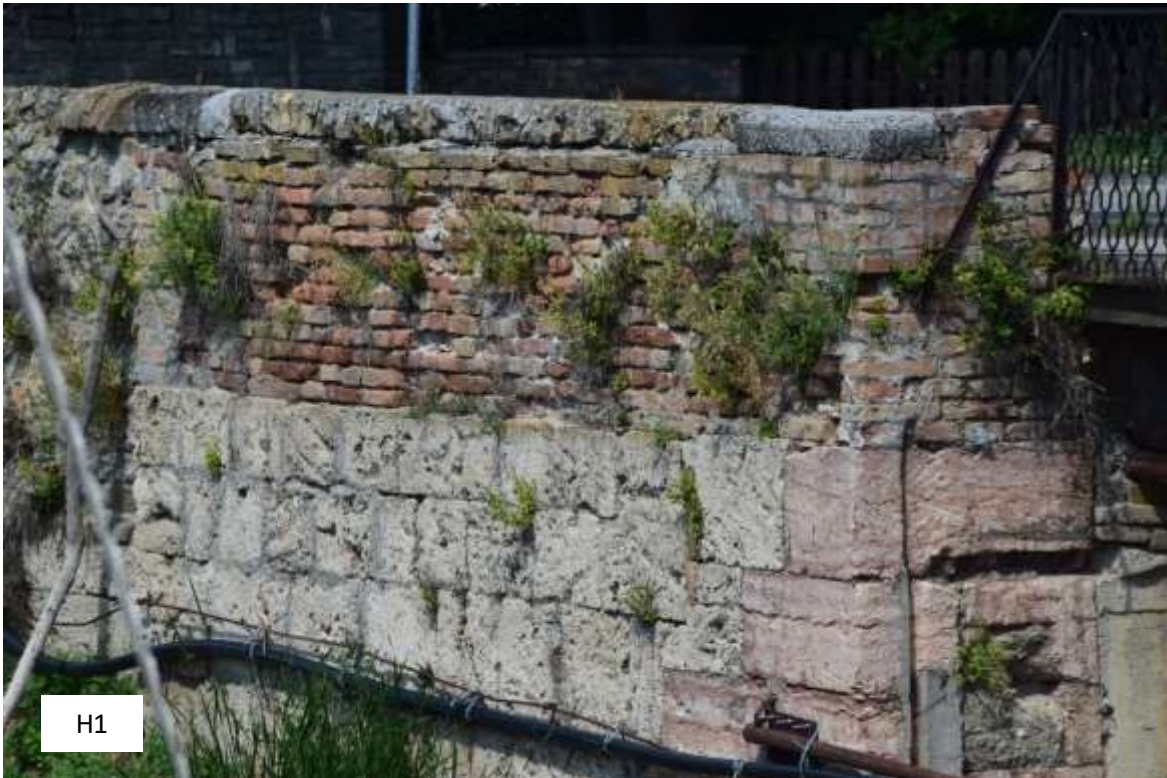
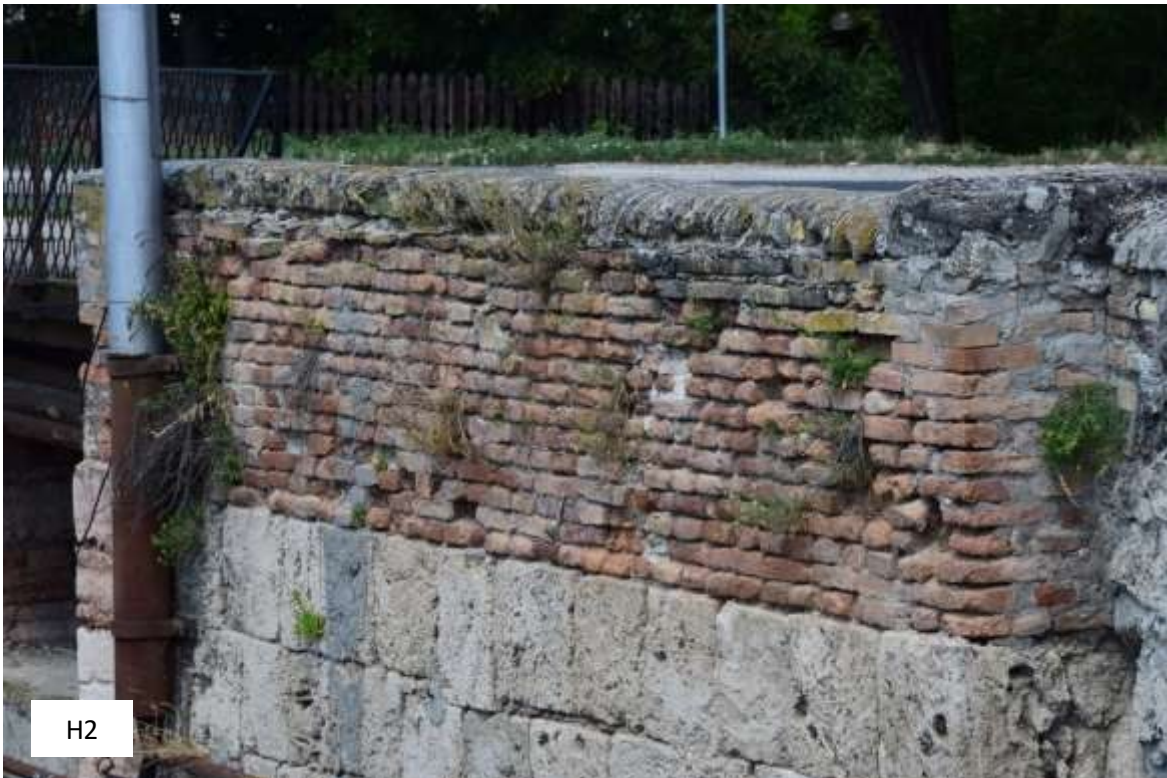
Híd

Hiányzó téglák, laza fuga, növényzet. A hiányzó téglákat pótolni szükséges. Laza megtartású téglákat szilárdítani szükséges Remmers KSE 300 felhasználásával. Majd a réseket fugázni szükséges.

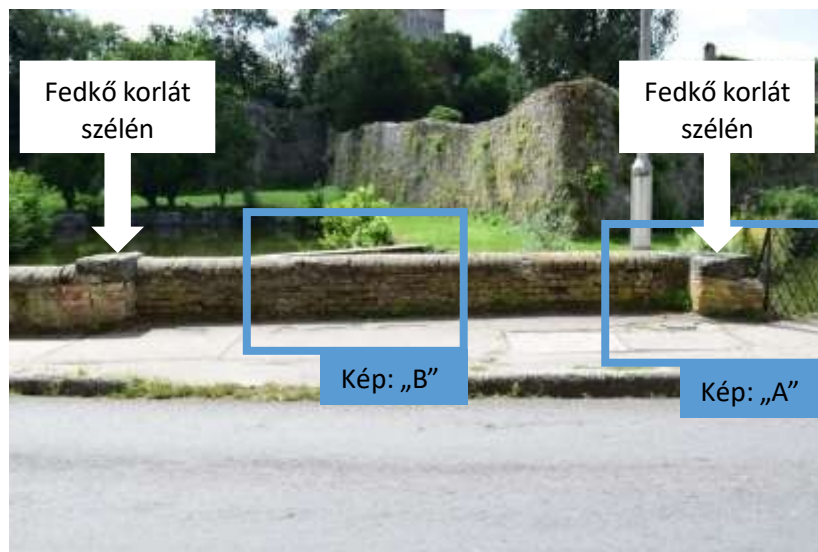
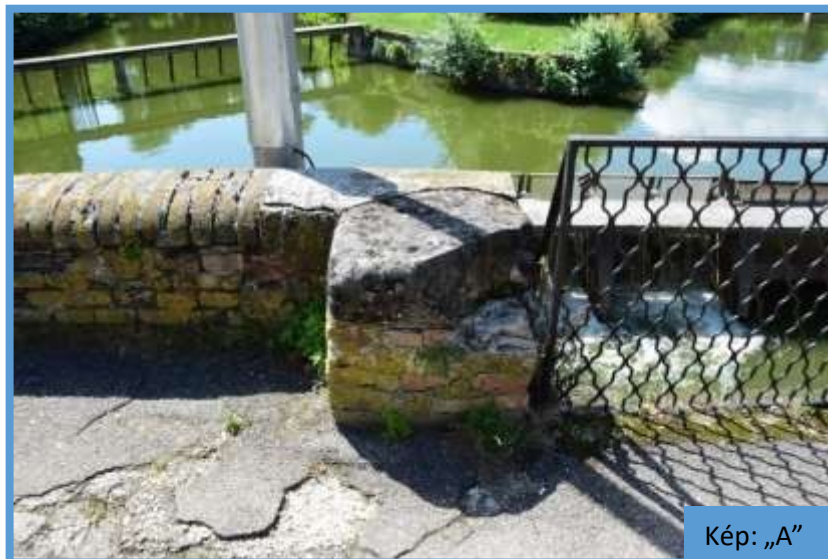
Híd

Nagy plasztikai hiány a fedkő sarkán.
