**A Tatai Műromok, valamint a Nepomuki Szent János-
szoborcsoport fém elemeinek
fémrestaurátori engedélyezési terve**

Készült: 2023. szeptember 5.

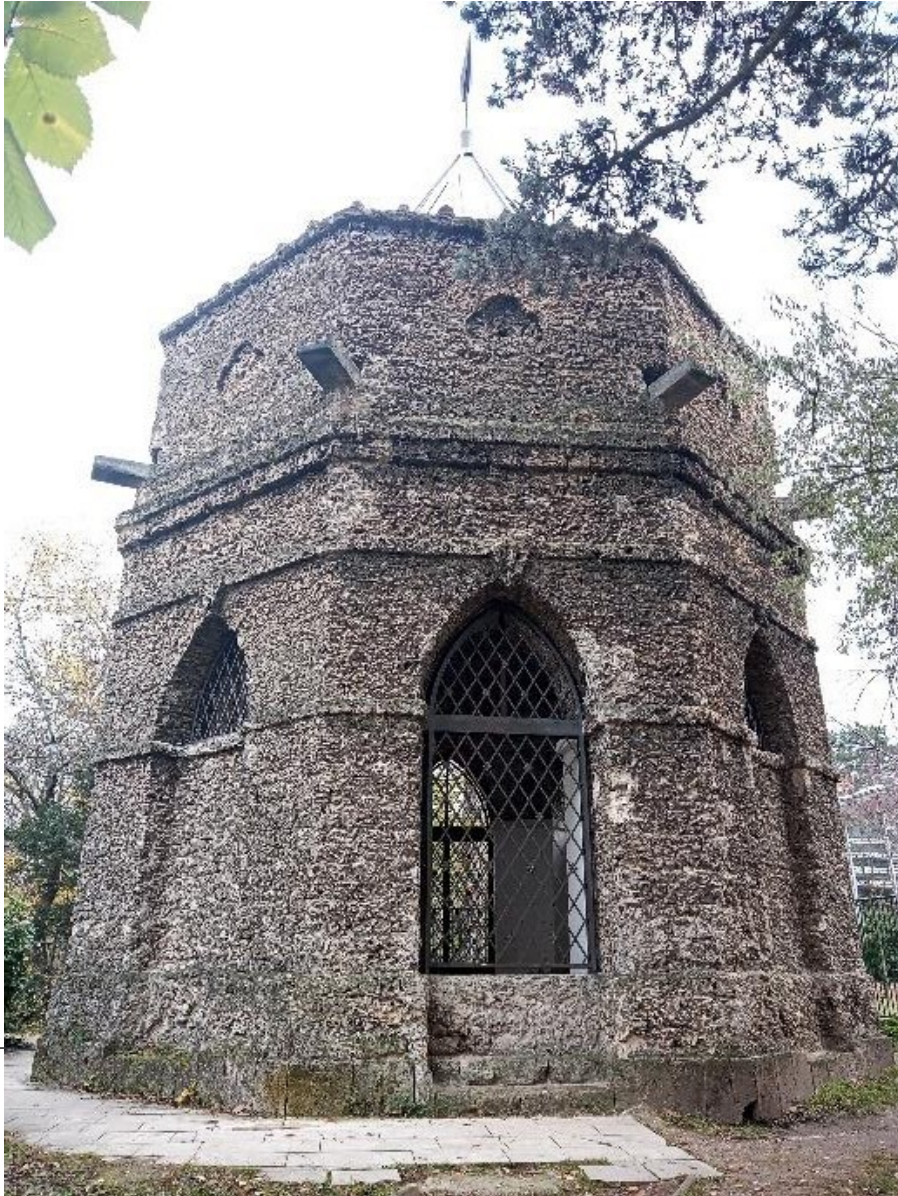
6.1.Török mecset Fém nyílászárók/ kovácsoltvas ablakok, ajtó	
Konszignációs szám: Értékleltár:	Elhelyezkedése: Az Angolkert
Anyaga: kovácsoltvas	
Felülete: festett	
Méretei: Mennyisége:	
Beépítés módja: kovácsoltvas keret a falban rögzítve	
Leírása: A mecset nyolcszögletű alaprajzú, 8 felülvilágító található benne, amelyet ívelt oldalú háromszögek, 1 kétszárnyú kapu és vele szemben ráccsal fedett nyílás látható. Apácarácsos szerkezetűek a rácsok, szabályosan elhelyezkedő virágmotívumos rozetták található rajtuk. Régi fotókon nem láthatók ezek a rácsok, így utólag készültek.	
Állapota: Szerkezetiileg jó állapotú vas, festett előregedett a festék, helyenként hámlik, a vasak foltokban korrodáltak.	
Restaurálási javaslat/terv: A jelen restaurátori terv 5.1. pontjában foglaltak szerint

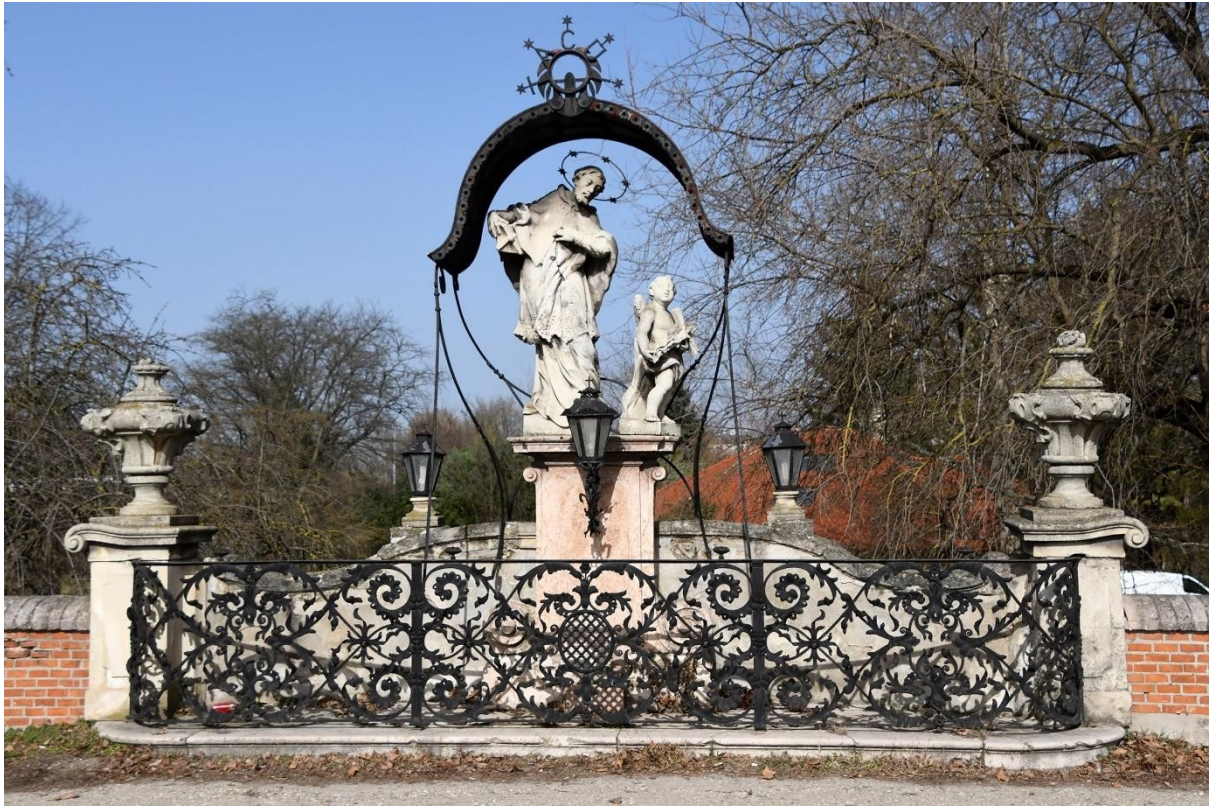
6.2. Nepomuki Szent János szobor kovácsoltvas és horgany elemei	
Konszignációs szám: Értékleltár:	Elhelyezkedése: Váralja utca, Szent János-patak hídján áll.
Anyaga: kovácsoltvas, horgany	
Felülete: festett	
Méretei: Mennyisége: 2 db lámpa, 1 db védőtető, 1 db mellvédkorlát, 1 db glória	
Beépítés módja: kovácsoltvas szerkezetek a kőben rögzítve, kőjavító ragasztóval, horgany lemez szegecselve a vas tartóra	
Leírása: A 4. pontban található a műemlék leírása.	
Állapota: 1976-ban restaurálták, szinte mindent cseréltek rajta, nagyon sok hegesztés látható, hiányok nincsenek. Jó állapotban van a szerkezet. Festés kopott, előregedett, sok helyen felületi korrózió látható.	
Restaurálási javaslat/terv: A jelen restaurátori terv 5.1., 5.2, 5.3. pontjában foglaltak szerint

Nepomuki Szent János szobor csoport védőtető valószínűleg szegecseléses technikával rögzítették, így szintén ezzel a technikával javasolt a rögzítés.

Alapozás után nem kell fedőfestéket felhordani az anyagra, hanem helyette 12 órás mixion ragasztó segítségével 23 karátos dupla golding laparannyal aranyozni kell a felületet. Az aranyozás után a learanyozott felületet nem kell semmilyen más védelemmel ellátni.

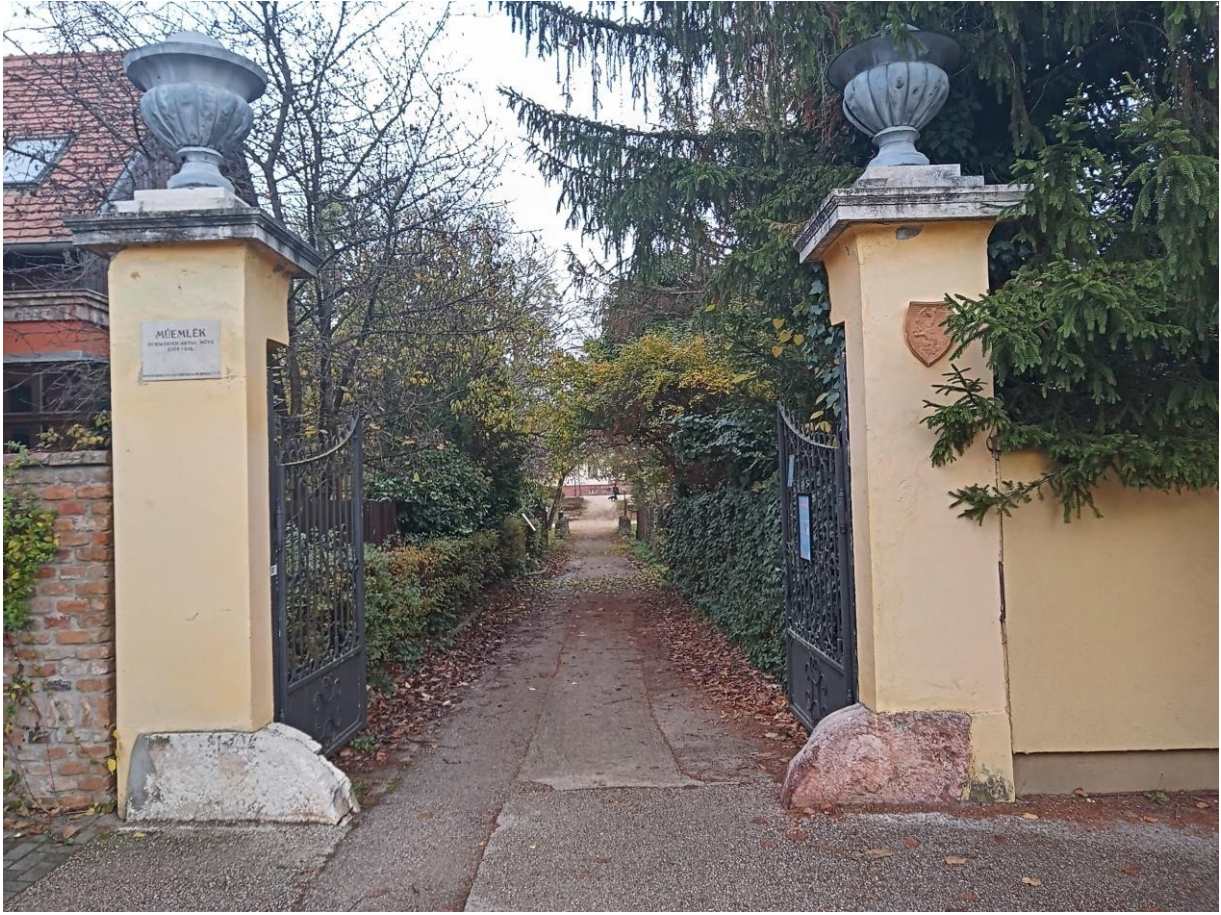
6.3. Kétszárnyú kovácsoltvas kapu és horganyvázák	
Konszignációs szám: Értékleltár:	Elhelyezkedése: Angolpark, Kiskastély, Sport utcai bejárat
Anyaga: kovácsoltvas és horgany	
Felülete: festett	
Méretei: Mennyisége: 1 db kétszárnyú kapu, és 2 db horgany váza	
Beépítés módja: kőfalba rögzítve	
Leírása: Kovácsoltvas kapuk, pálcákkal díszített, indákkal összekötött kapuszárnyak, alsó harmadában díszes vaslemez. A kapuszárnyak két zsanérral vannak rögzítve az oszlophoz. A két kőoszlopon 1-1 db horgany váza található.	
Állapota: Szerkezetiileg épek a kapuszárnyak, a festés előregedett. Hiány nem látható. A horgany vázák repedtek, sok helyen horpadtak, az egyik fedő hiányzik.	
Restaurálási javaslat/terv: A jelen restaurátori terv 5.1, 5.2 pontjában foglaltak szerint

Elsősorban a kapuoszlopokon lévő vázák tűnnek nagyon elöregedett állapotúnak. Úgy tűnik, hogy hiányzanak a vázákat lefedő tetők. Javasolt a művészettörténésszel egyeztetni, hogy milyen megoldást javasol a tetők pótlására.

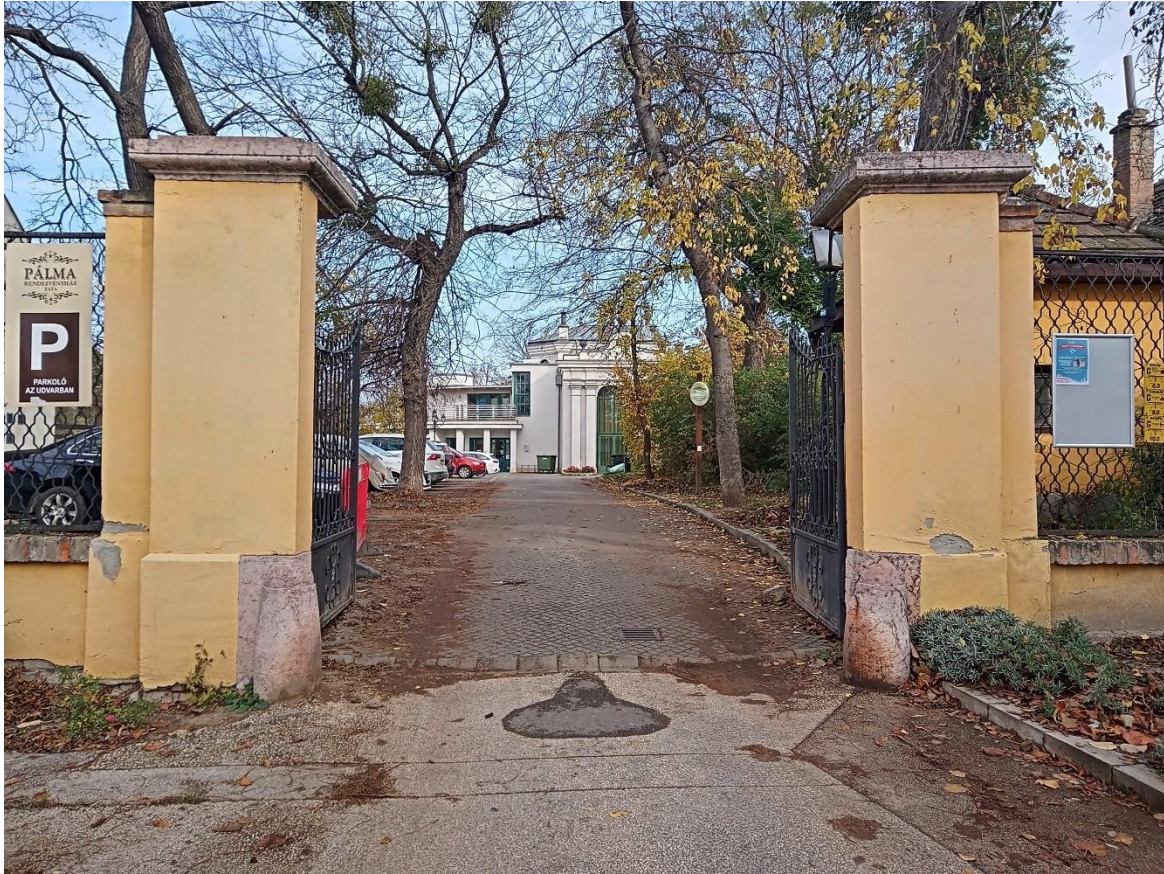
6.4. Kétszárnyú kovácsoltvas kapu

Konszignációs szám:	Elhelyezkedése: Angolkert, Pálmaháznál, Hattyúliget utcai bejárat
Értékleltár:	
Anyaga: kovácsoltvas	
Felülete: festett	
Méretei: Mennyisége: 1 db kétszárnyú kapu	
Beépítés módja: kőfalba rögzítve

Leírása: Kovácsoltvas kapuk, pálcákkal díszített, indákkal összekötött kapuszárnyak, alsó harmadában díszes vaslemez. A kapuszárnyak két zsanérral vannak rögzítve az oszlophoz. Kialakításuk megegyezik a Kiskastély Sport utcai bejárat kapujával.

Állapota: Szerkezetileg épek a kapuszárnyak, a festés előregedett. Hiány nem látható.

Restaurálási javaslat/terv: A jelen restaurátori terv 5.1. pontjában foglaltak szerint
