A TATAI ANGOLKERT MŰEMLÉ
R

INT JÁNOS SZOBOR ÉS HÍD

A kőszobrász-restaurátori szakvélemény és tervezet célja a **restaurálási engedély jóváhagyása**, illetve az, hogy szakvélemények alapján reális képet adjon az **Angolkert műtárgyairól és a Nepomuki Szent János szobor és híd** kőelemeinek restaurálási módszereiről lehetőségeiről és meghatározza az rehabilitáció során felhasználni kívánt anyagokat.

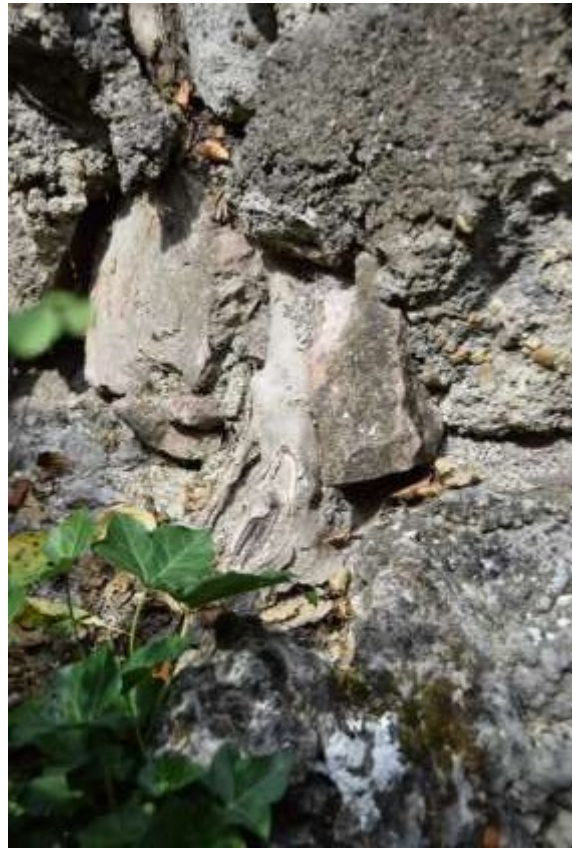
Griff (G2): Tégla és betonmag

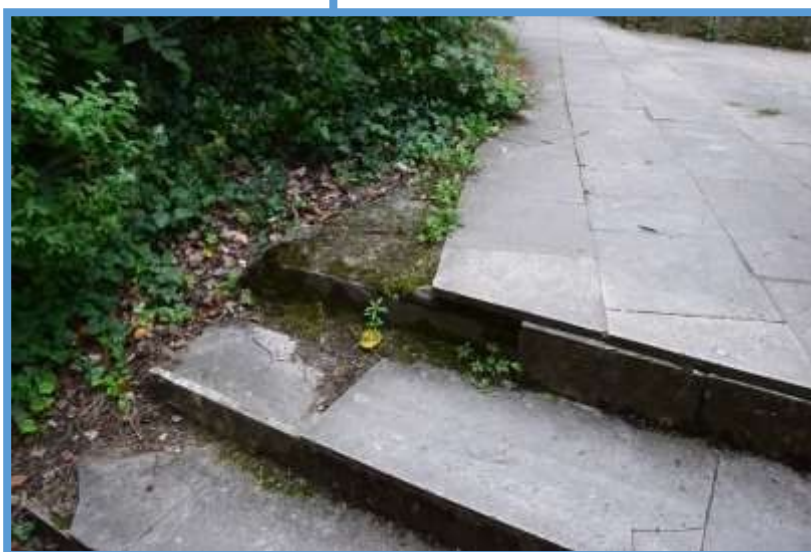
Felvált, hiányzó, repedezett, kimozdult burkolókövek.

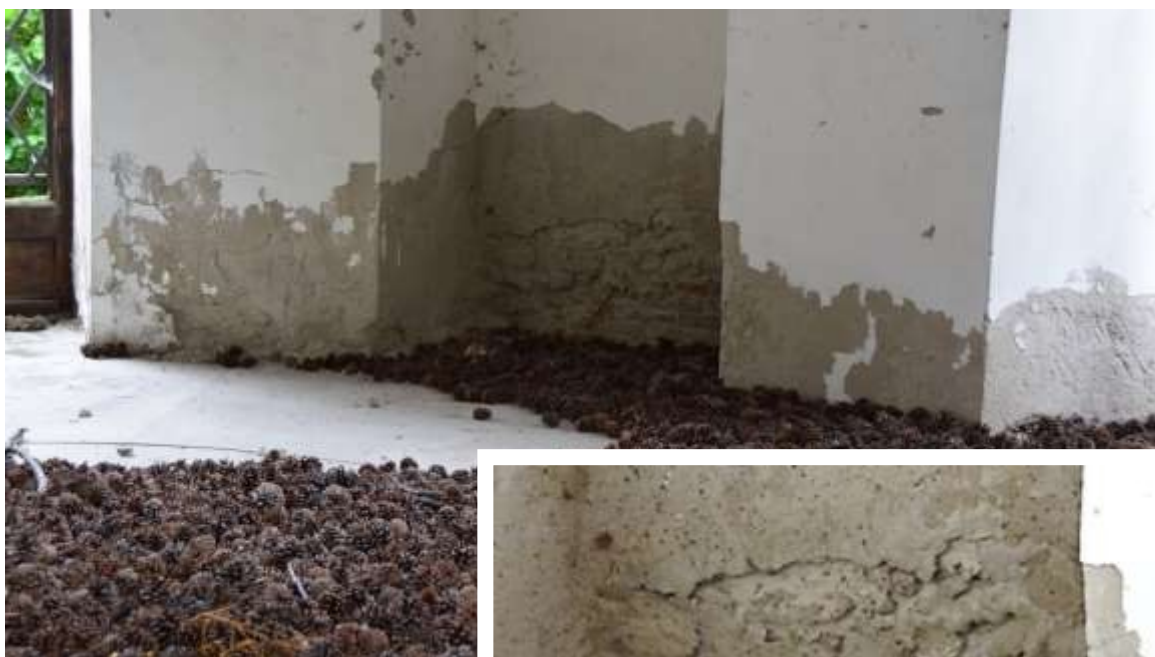
Tégláig levált vakolat.

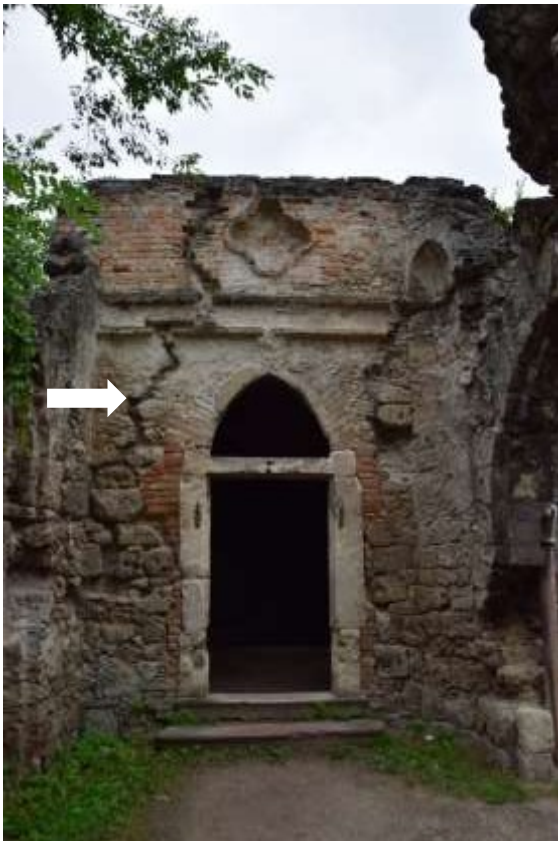
Műrepedés a falazaton

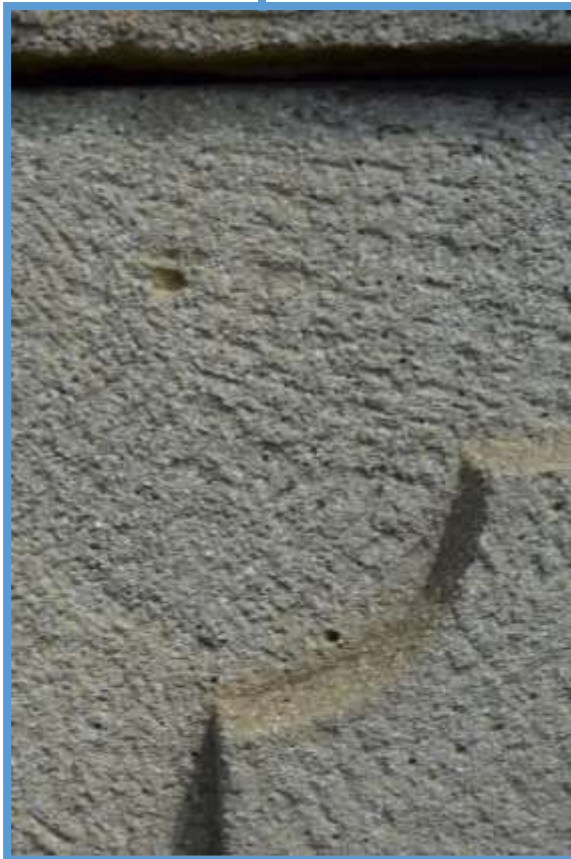
Hiányzó láng és profil (FK1).
