A TATAI ANGOLKERT MŰEMLÉ
R

INT JÁNOS SZOBOR ÉS HÍD

A kőszobrász-restaurátori szakvélemény és tervezet célja a **restaurálási engedély jóváhagyása**, illetve az, hogy szakvélemények alapján reális képet adjon az **Angolkert műtárgyairól és a Nepomuki Szent János szobor és híd** kőelemeinek restaurálási módszereiről lehetőségeiről és meghatározza az rehabilitáció során felhasználni kívánt anyagokat.

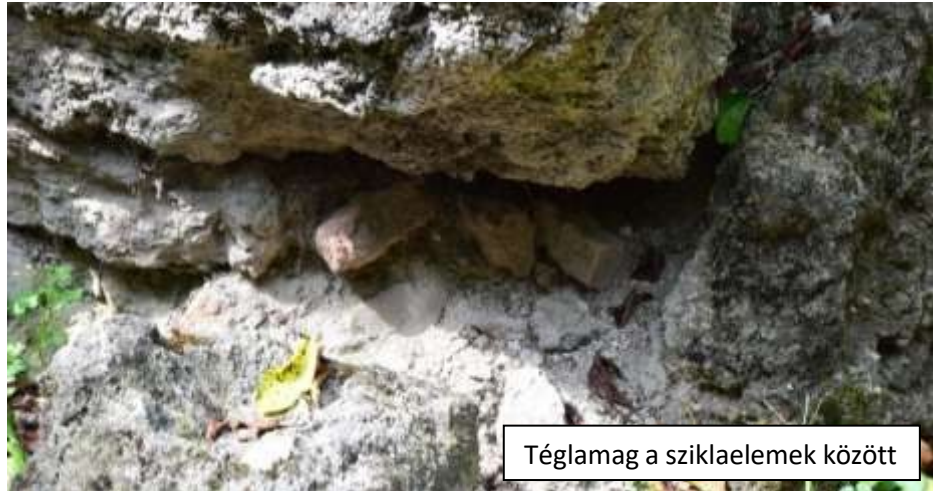
Téglamag a sziklaelemek között

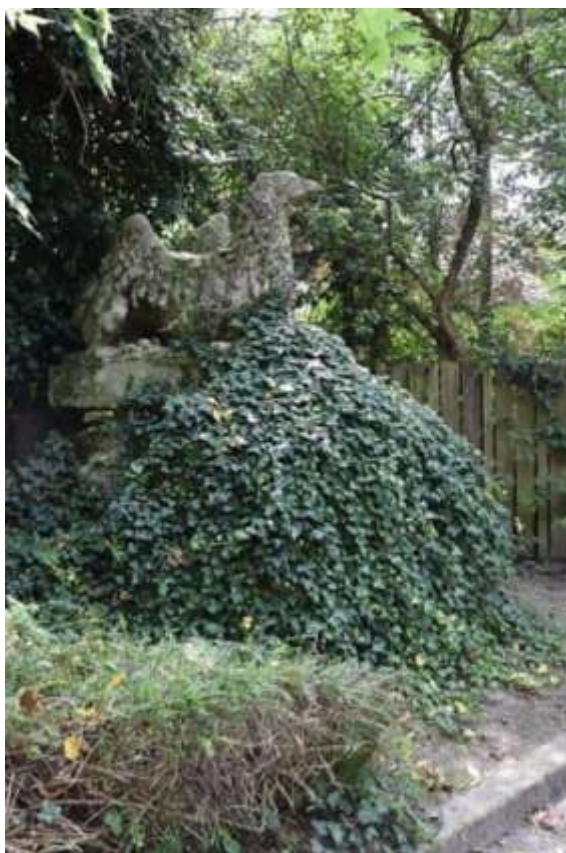
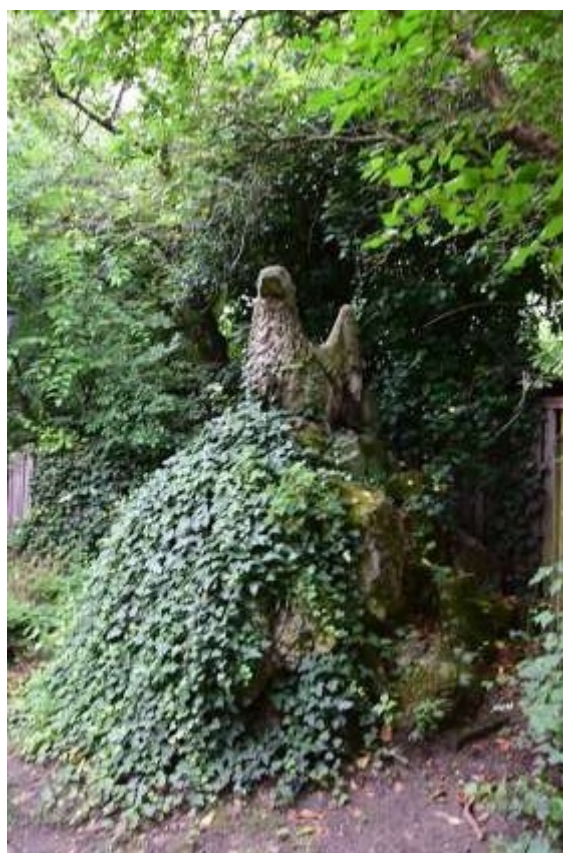
Griff (G1): A növények teljesen eltakarják a műtárgyat

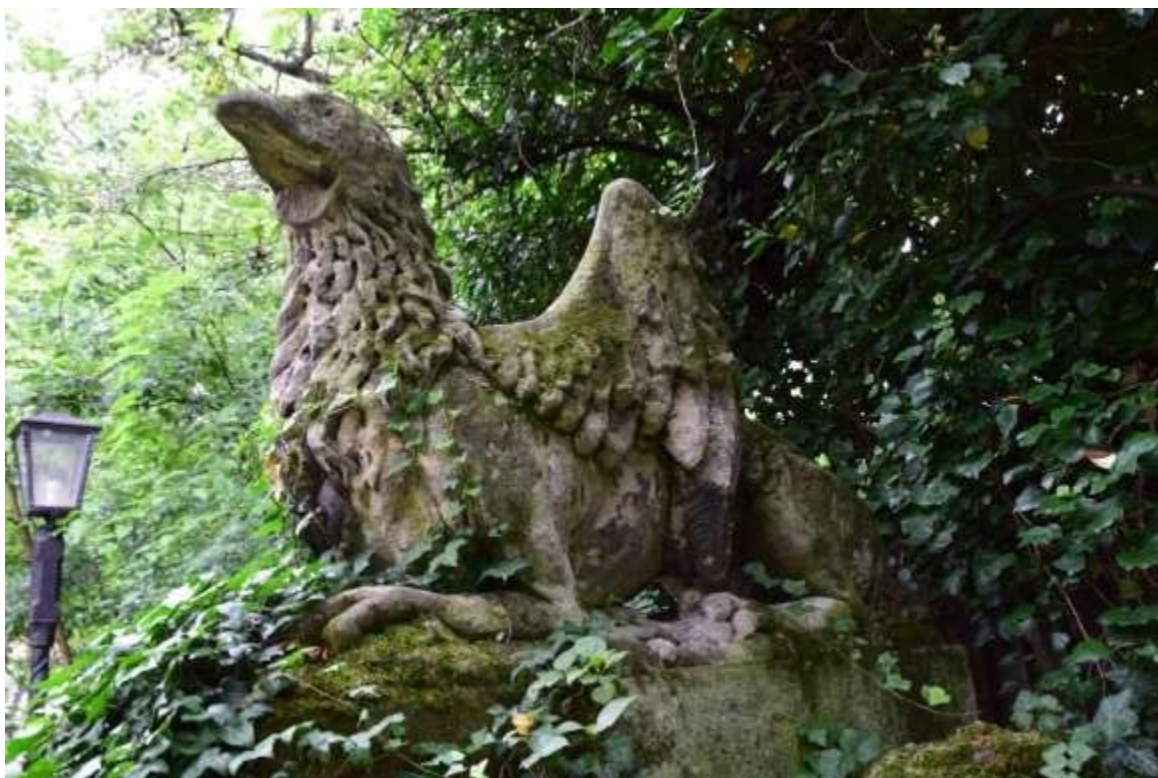
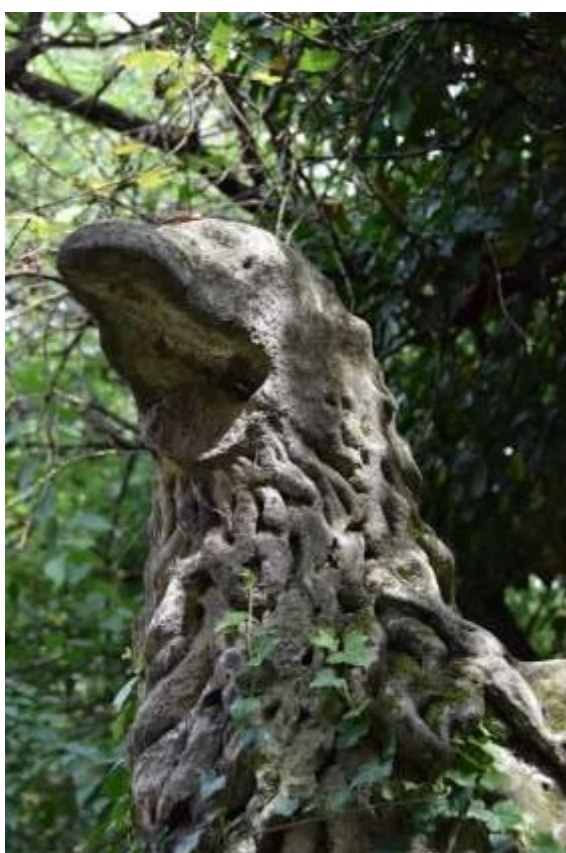
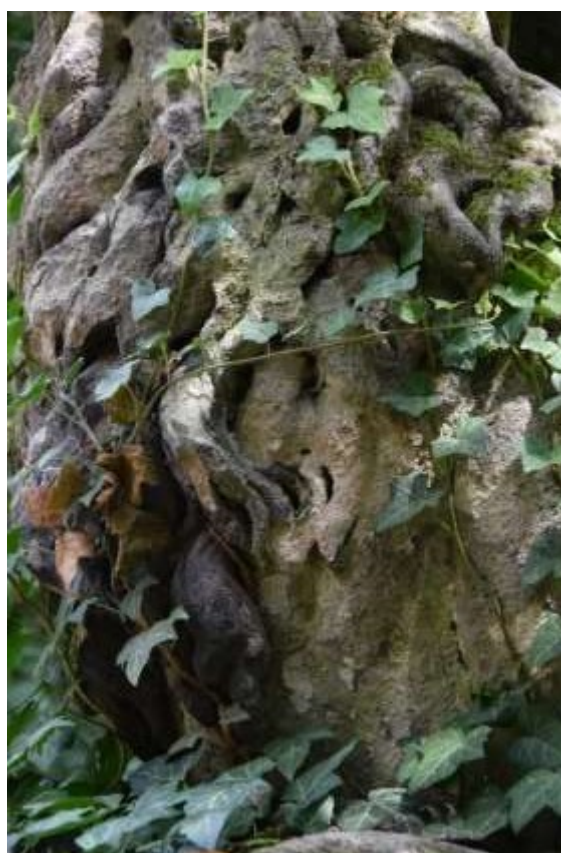
Griff (G1): Kérges elvállás, szennyezett felületek, griff csőrének alsó része hiányzik

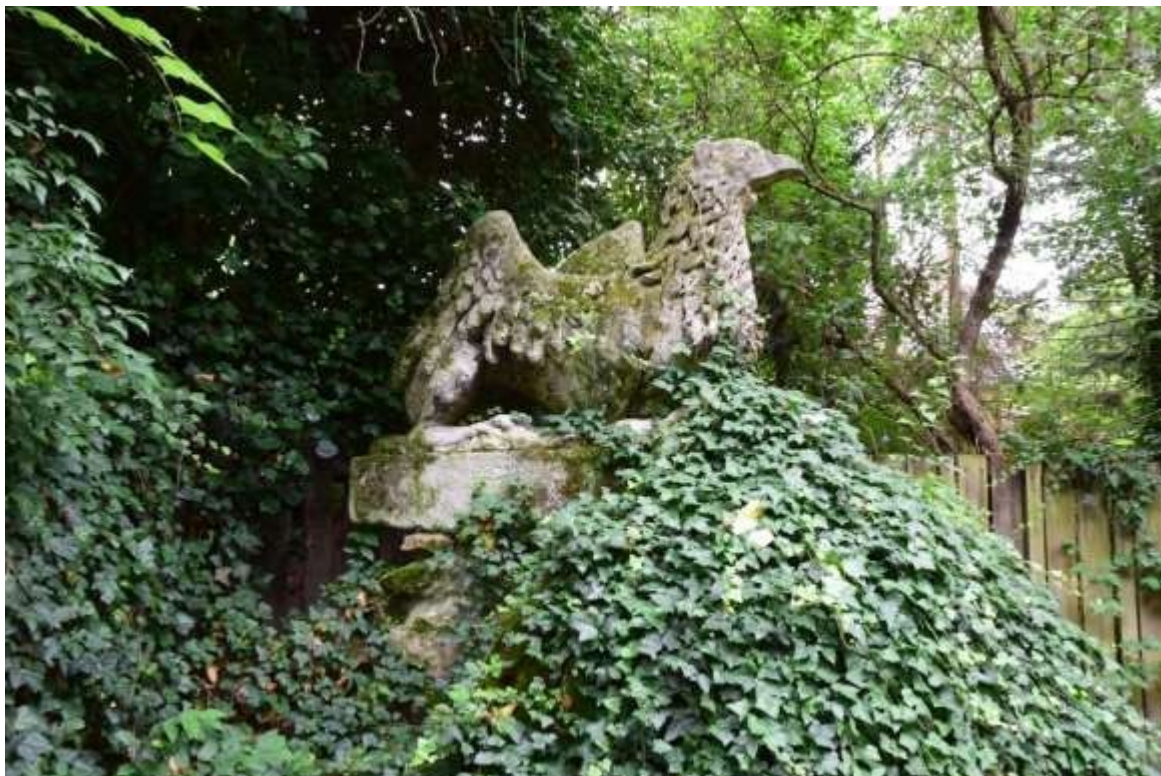
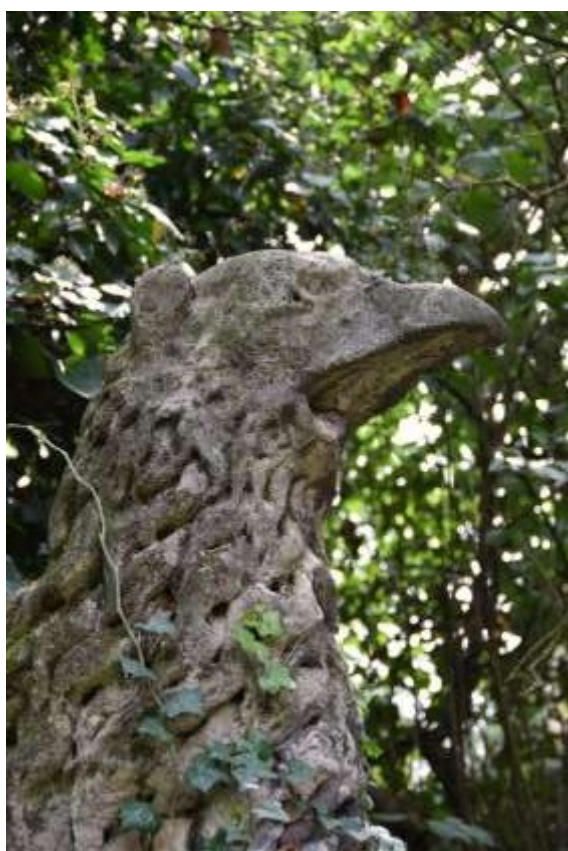
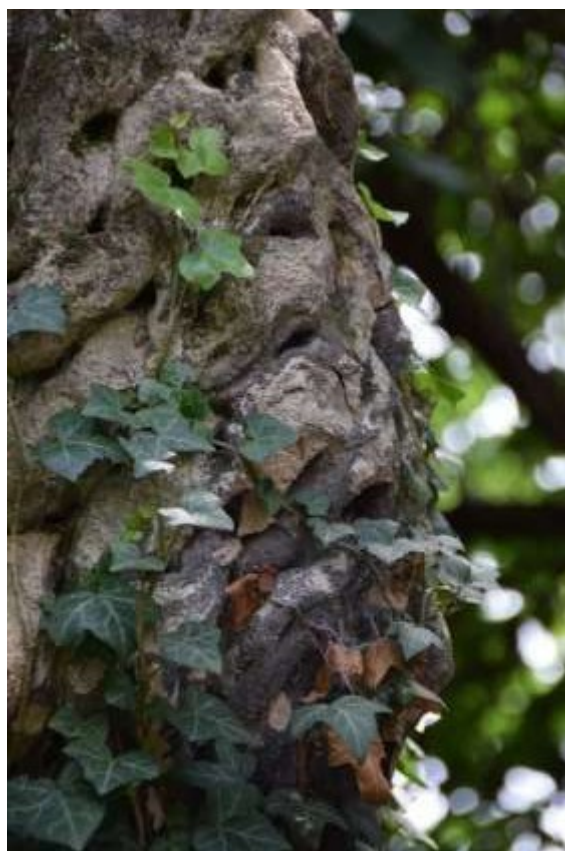
Griff (G1): Kérges elvállás, szennyezett felületek, griff csőrének alsó része hiányzik

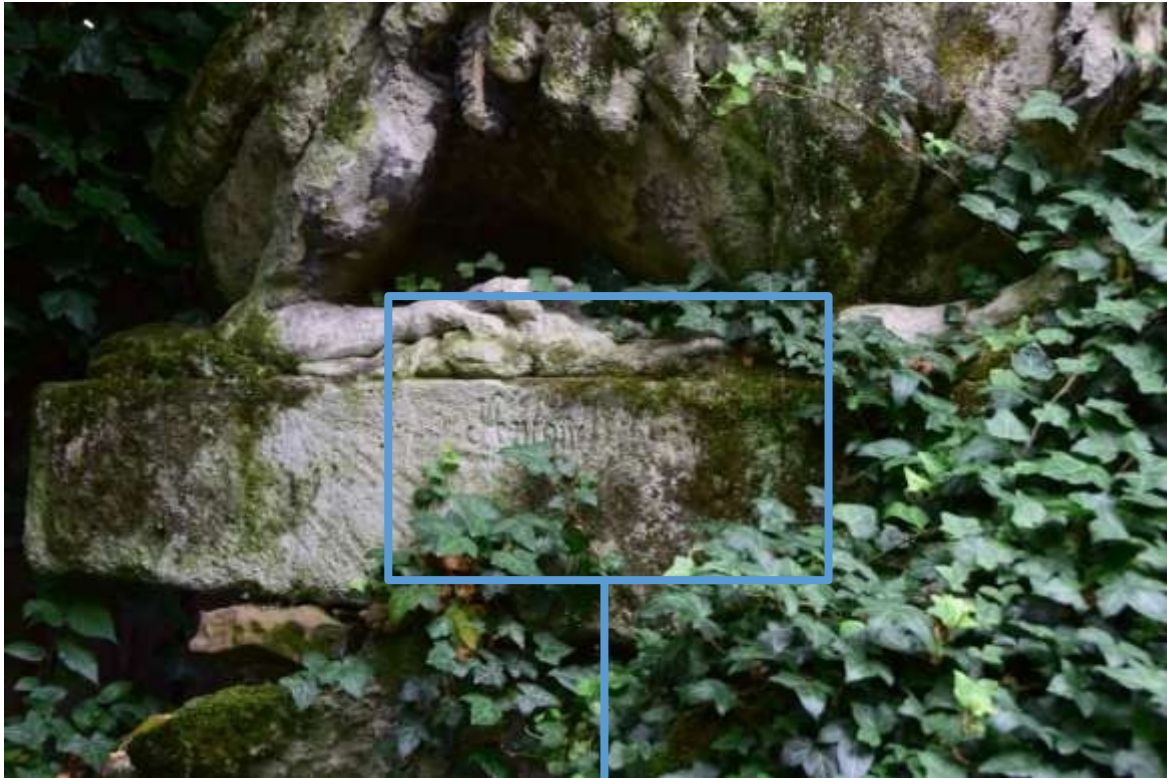
Griff (G1): Még megmaradt részlet a szobrász nevééről „Anton”, de a vezetéknev csak tisztítás után derül ki. Valószínűleg Schweiger Antal neve lehet a plintoszon.

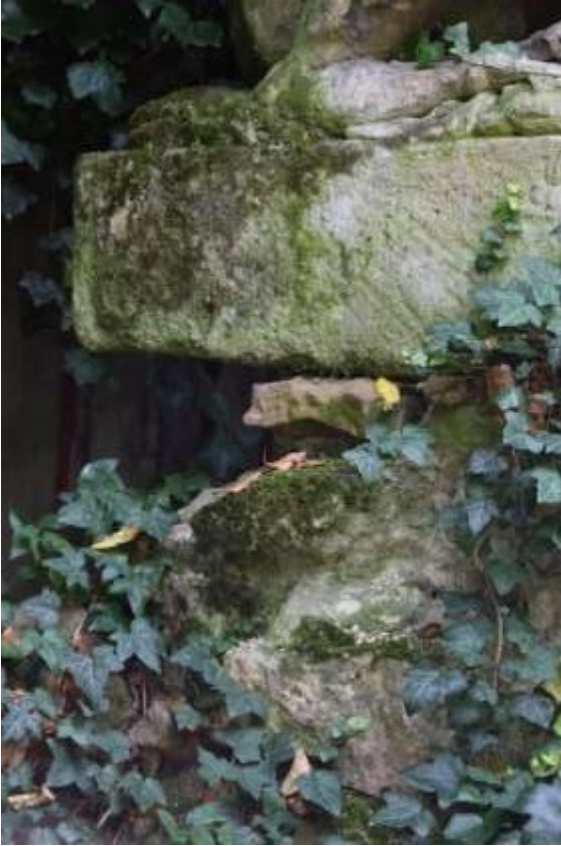
Griff (G1): téglalap

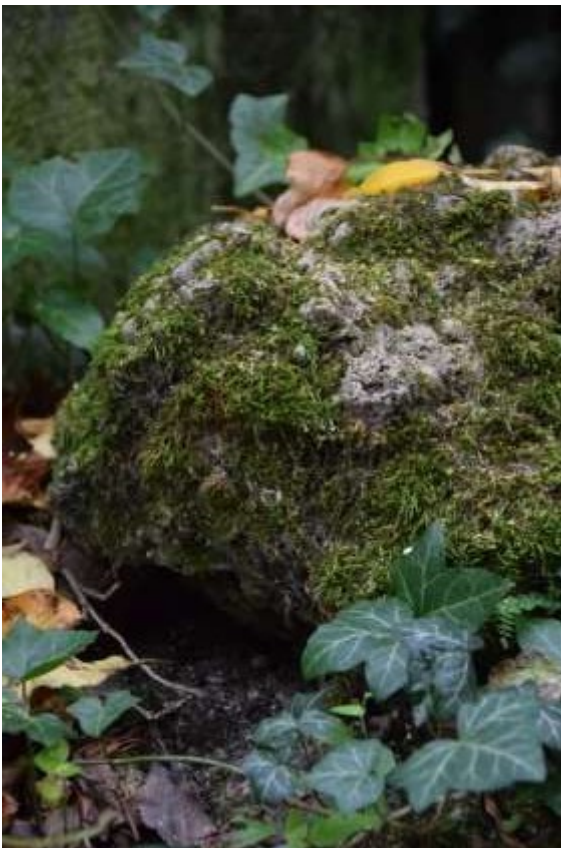
Griff (G1): biológiai károsítók

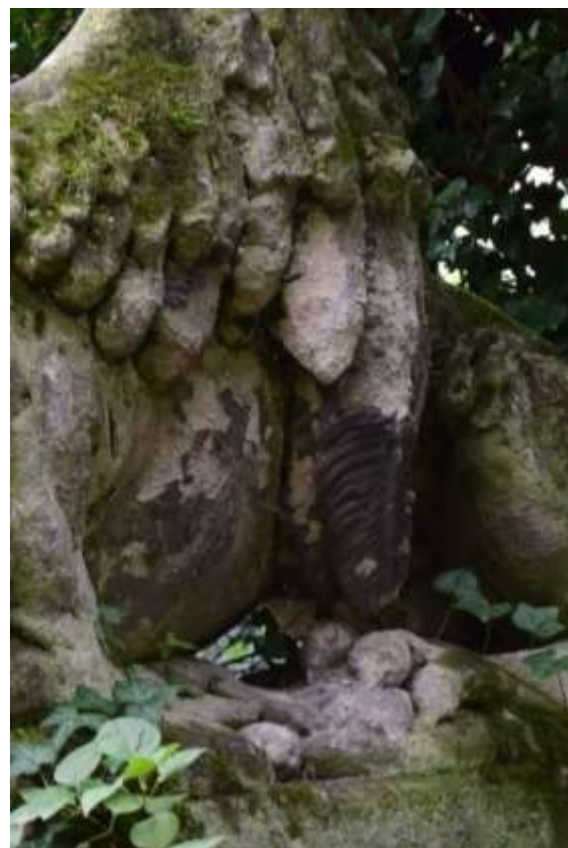
Griff (G1): Kérges elválások, gipszesedett felületek

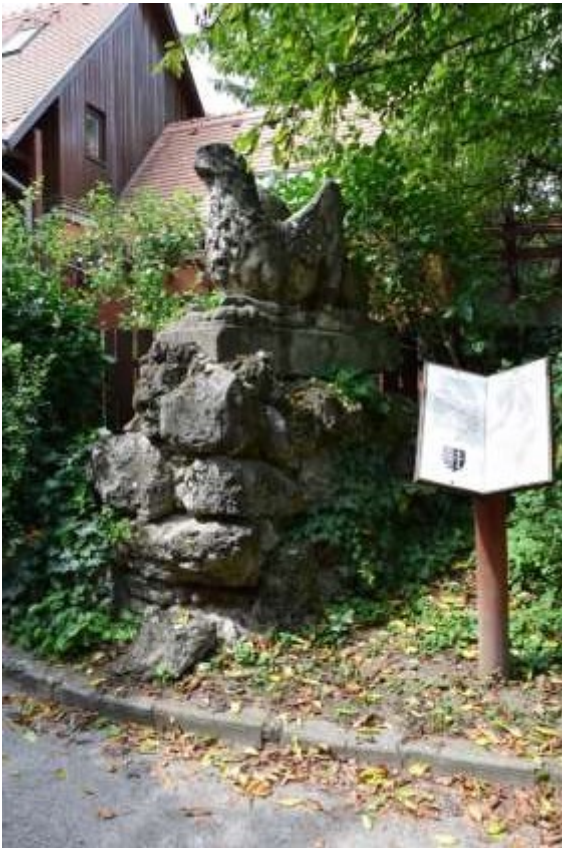
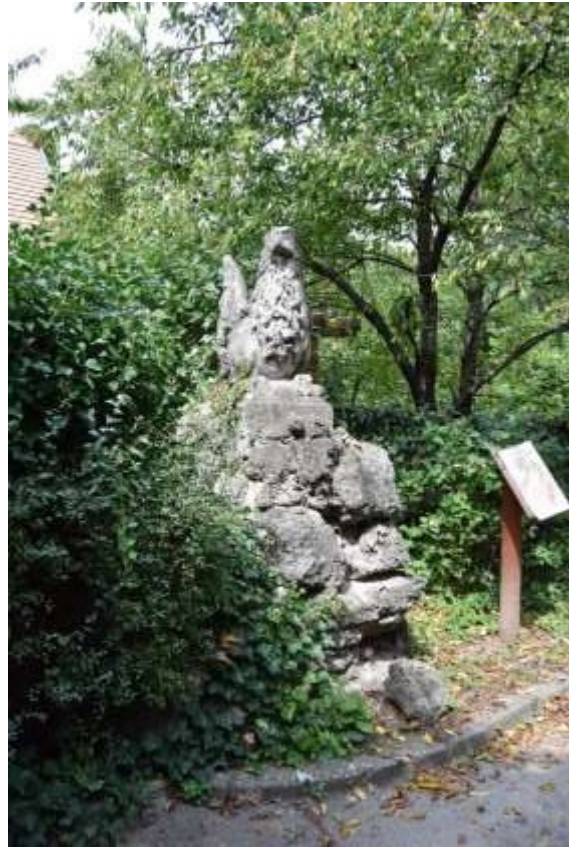
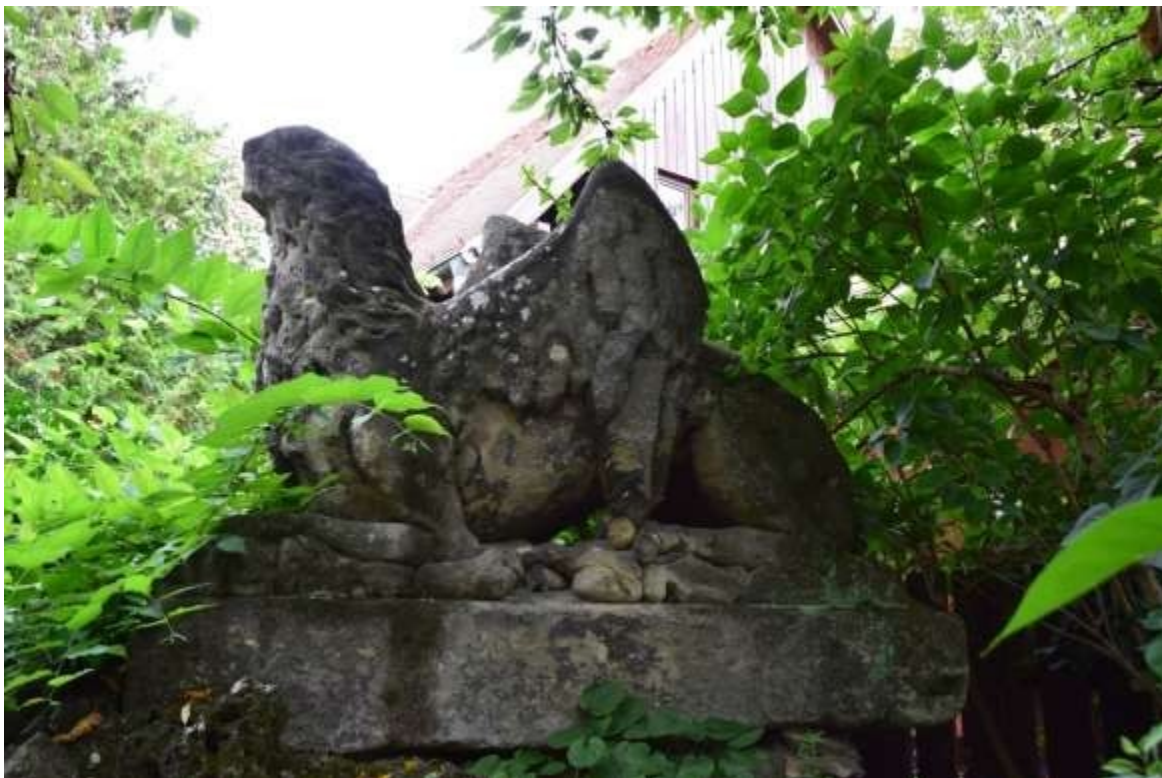
Griff (G2): Biológiai károsítók, szennyezett felületek, griff egész csőre hiányzik

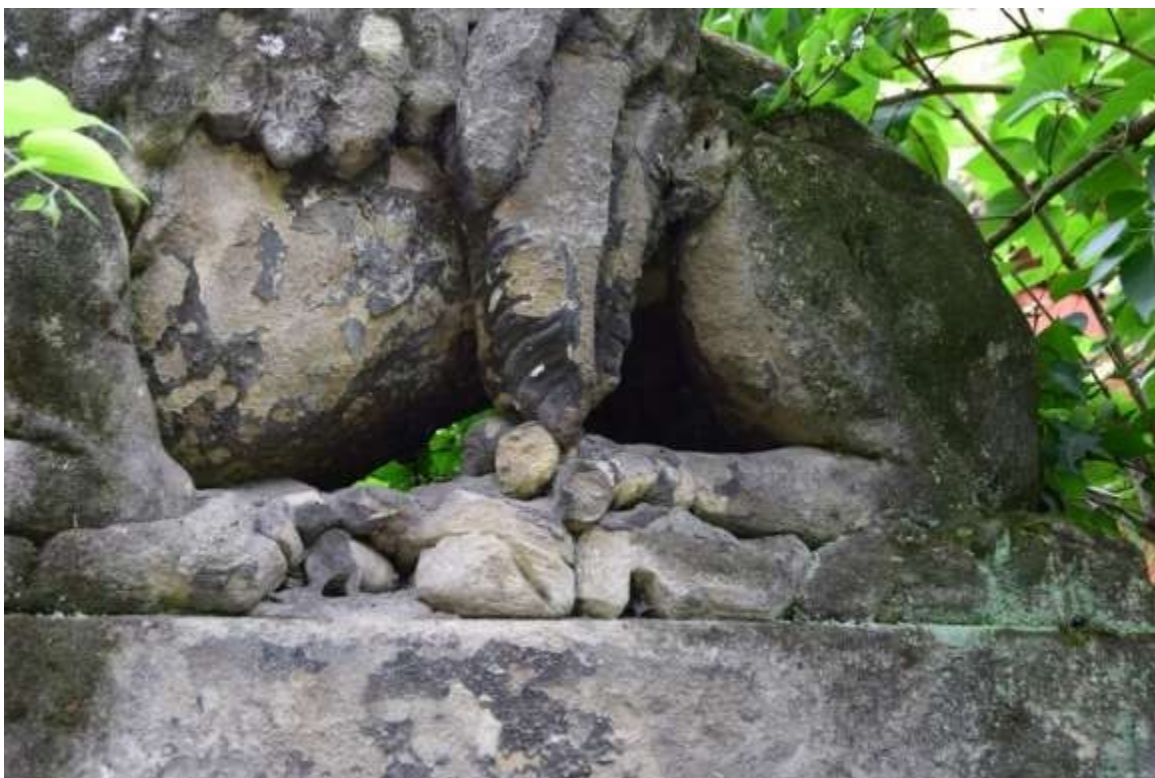
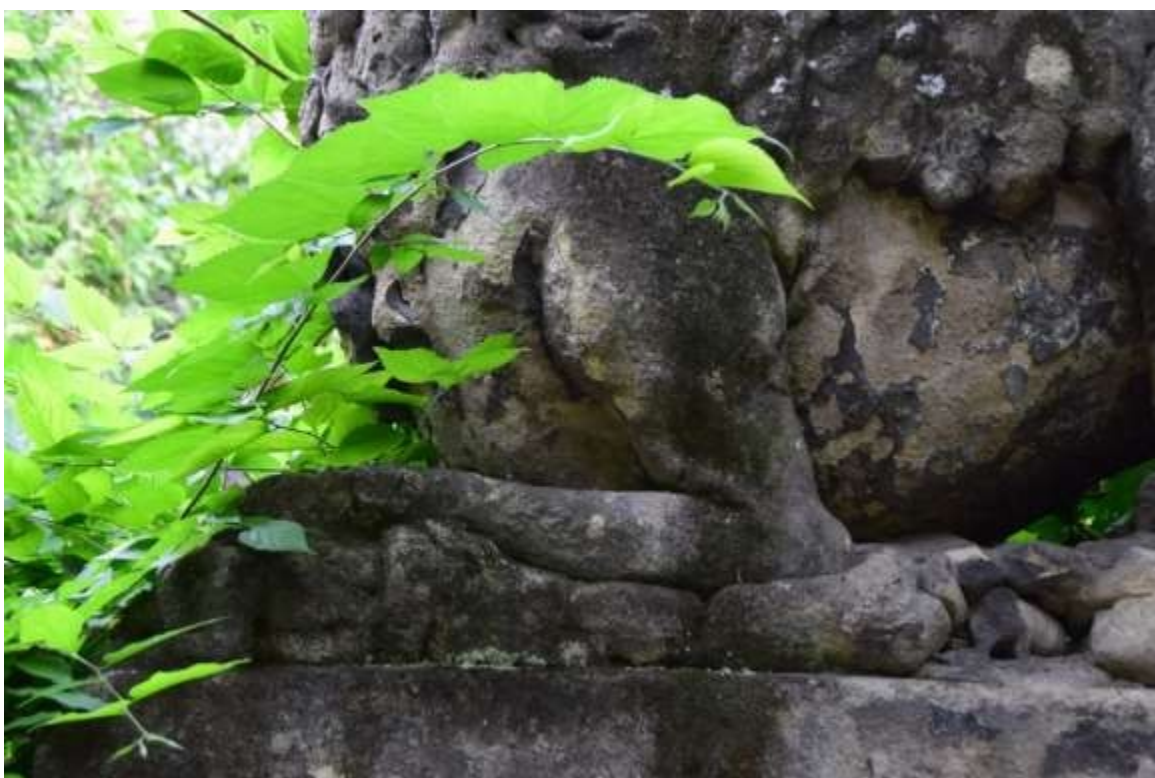
Griff (G2): Plasztikai hiányok, felületehátválások

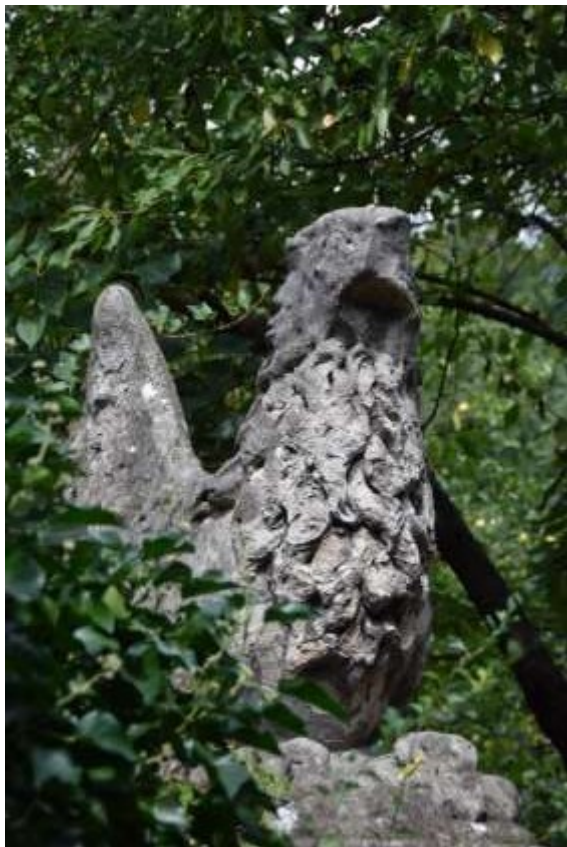
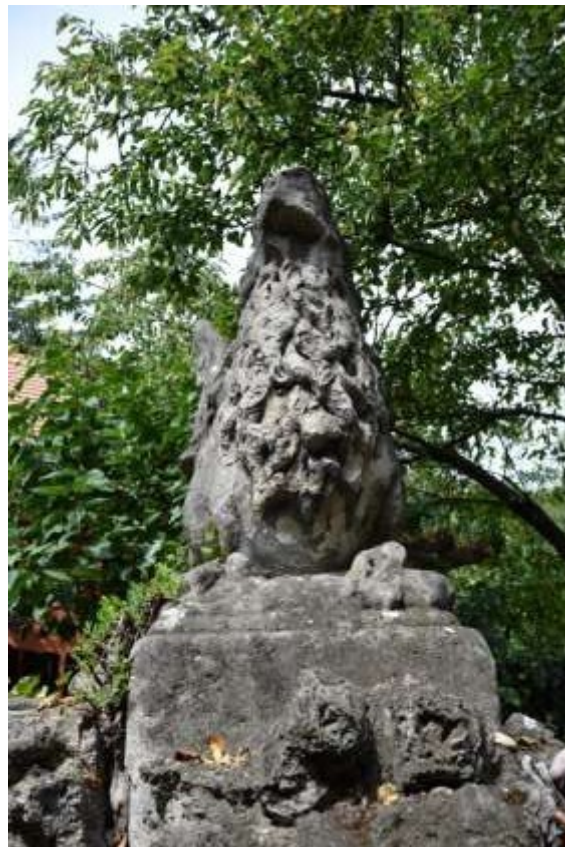
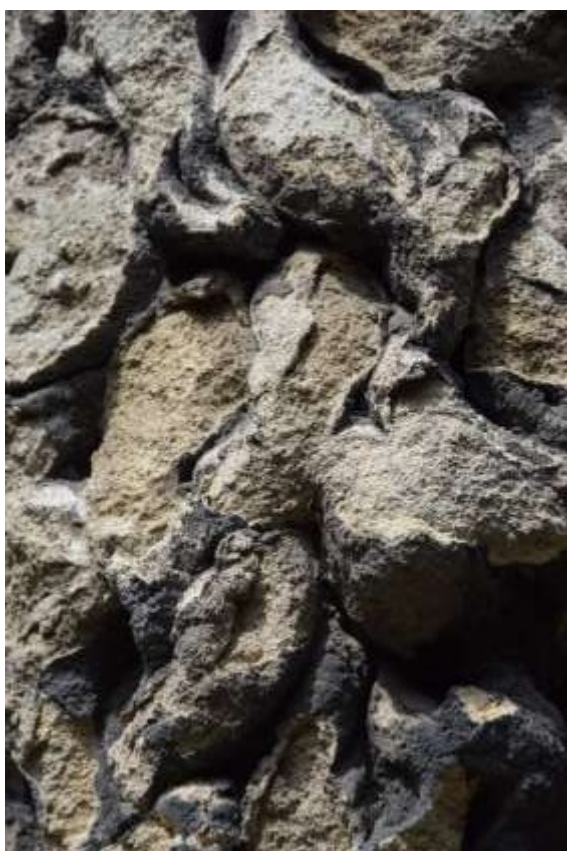
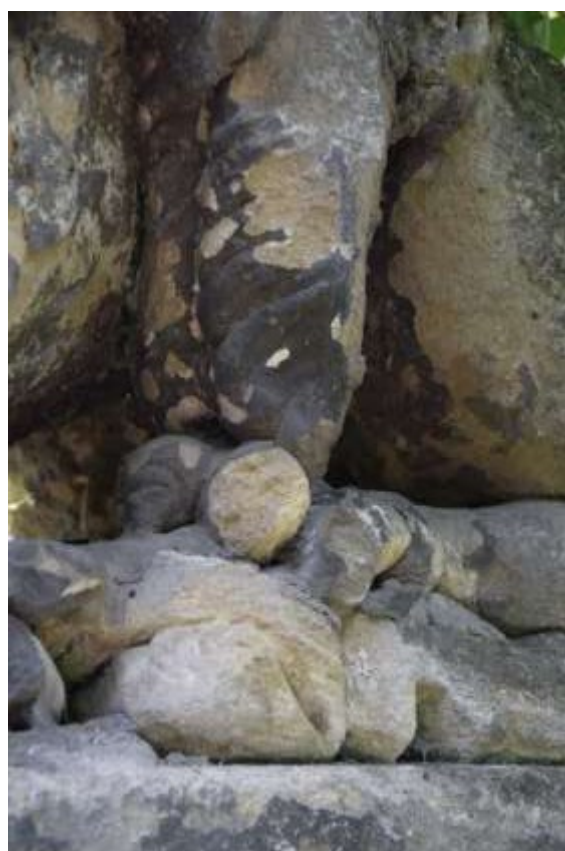
Griff (G2): Nagy plasztikai hiányok, kérgesedés, mállás

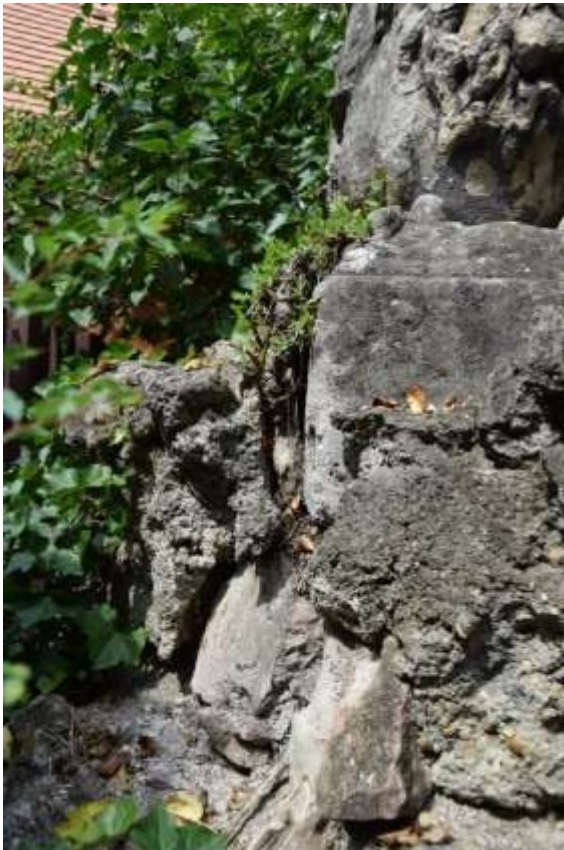
Griff (G2): Tégla és betonmag

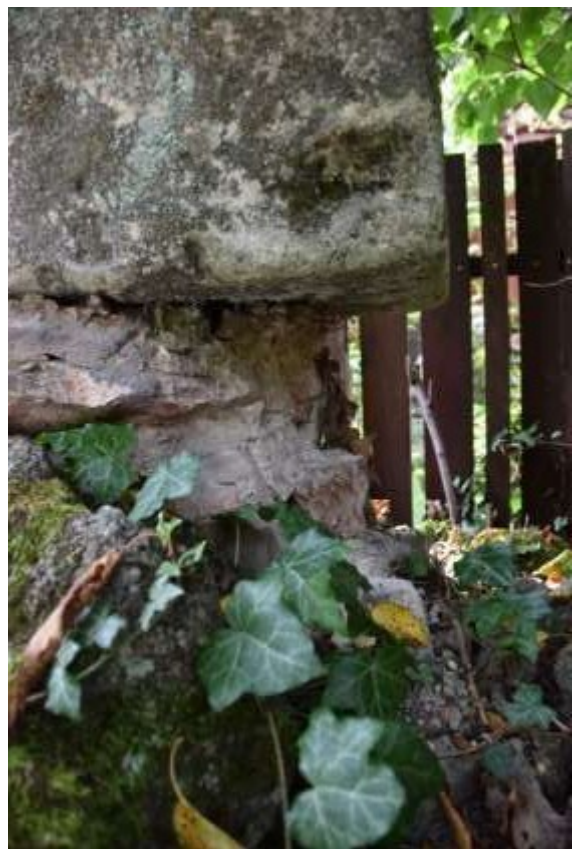
Griff (G2): Téglamag

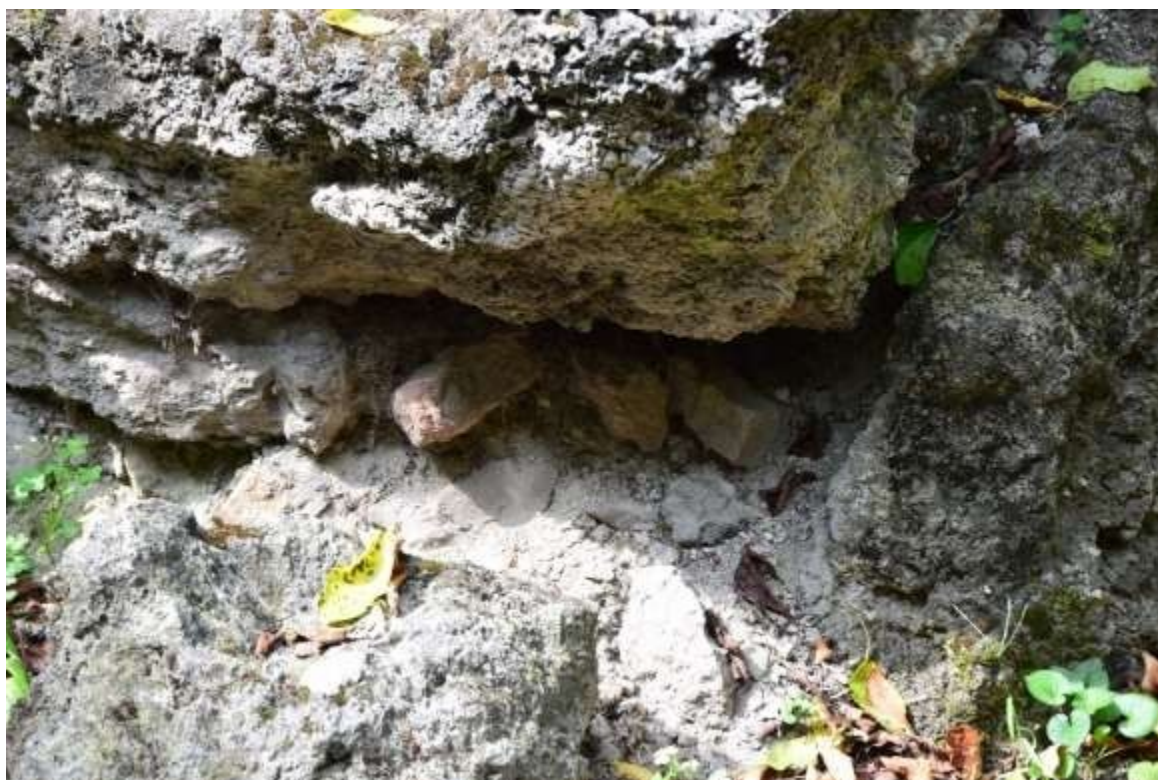
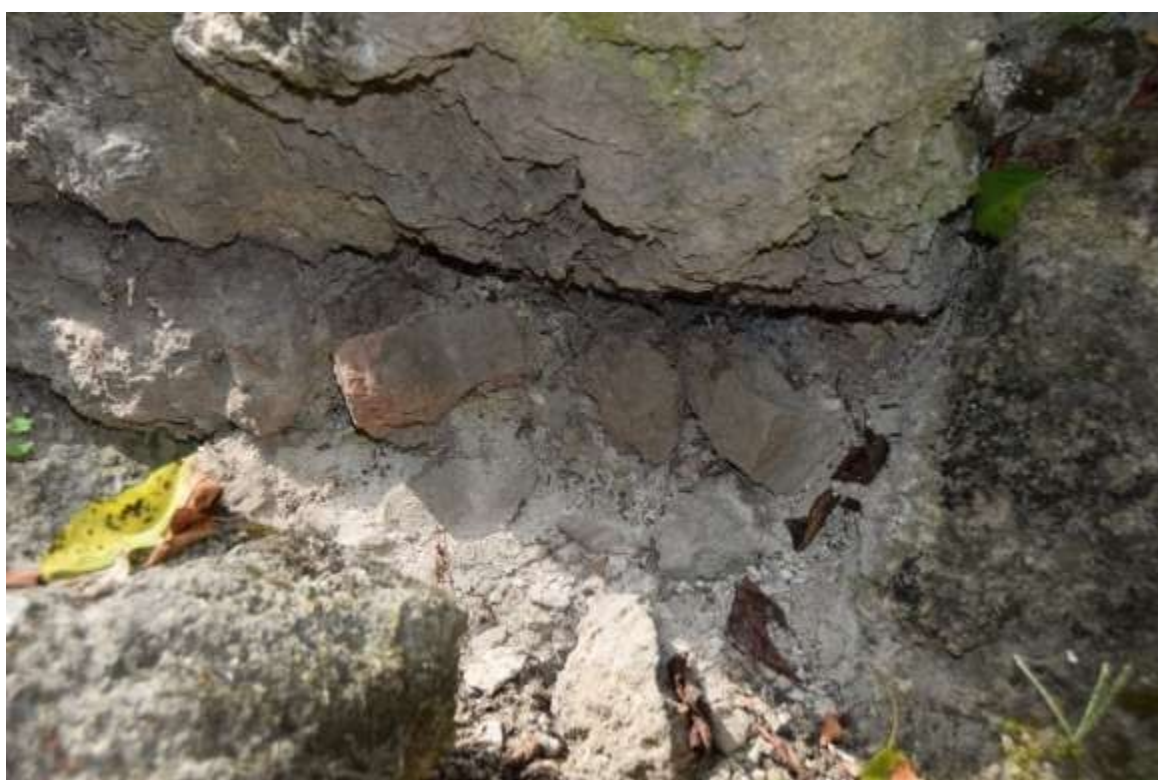
Griff (G2): téglamag a sziklaelemek alatt

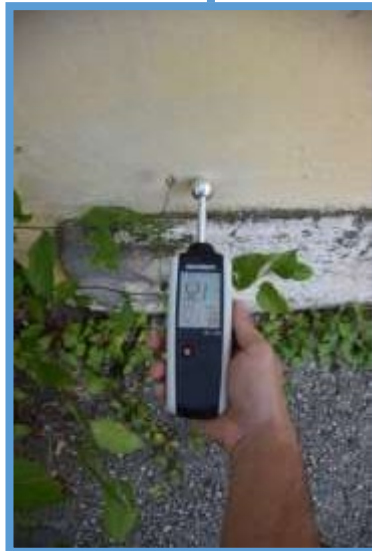
1. Vizsgálati pont

Jelmagyarázat:		
Tömött mészkő:	 	Terrakotta:
Vakolat, tégl:		Fém:
Vizsgálatok:		
Roncsolás mentes kutatás	Víztartalom mérése higrométerrel: A vizsgálat célja, hogy kiderüljön a restaurálási beavatkozás előtt szükséges e műtárgy szigetelése és szárítása. A szárítás célja, hogy a konzerváló anyagok mélyrehatóan tudjanak a kőszerkezetbe jutni, ugyanis a vízzel telített kövek nem szívják magukba a konzerváló anyagot.	
Vizsgálati pont	Érték	Nedvesség fokozat
1	52,1	Nedves
2	57,7	Nedves

A mérési eredmények, a helyszíni szemle és a kapott információk alapján megállapítható, hogy a műtárgy nedves. Ez összességében a 45-70-es érték közé esik. A nedvesedés szigeteléssel, szárítóvakolattal és pára diffúz festékekkel javítható.

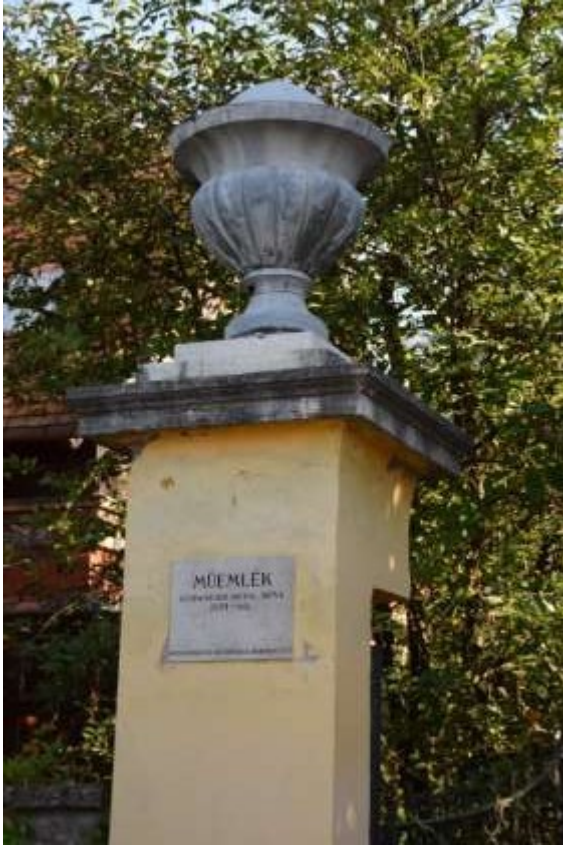
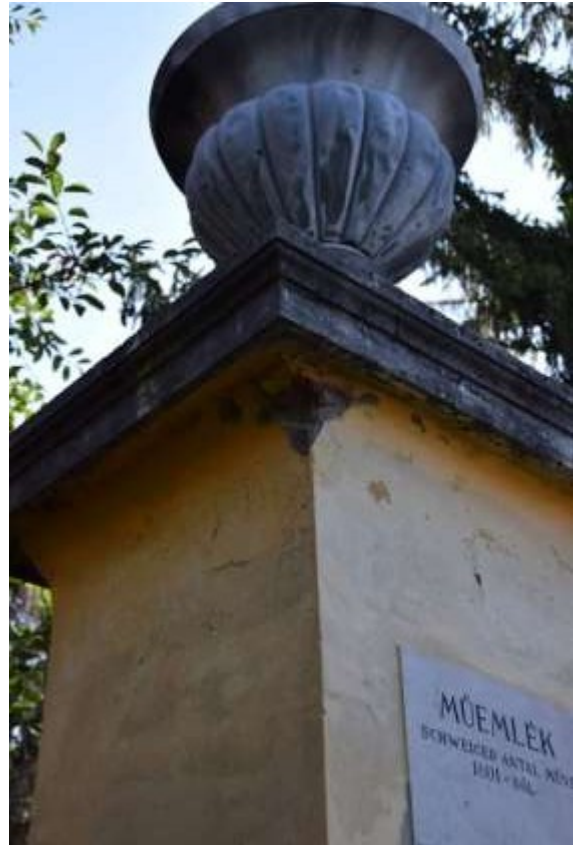
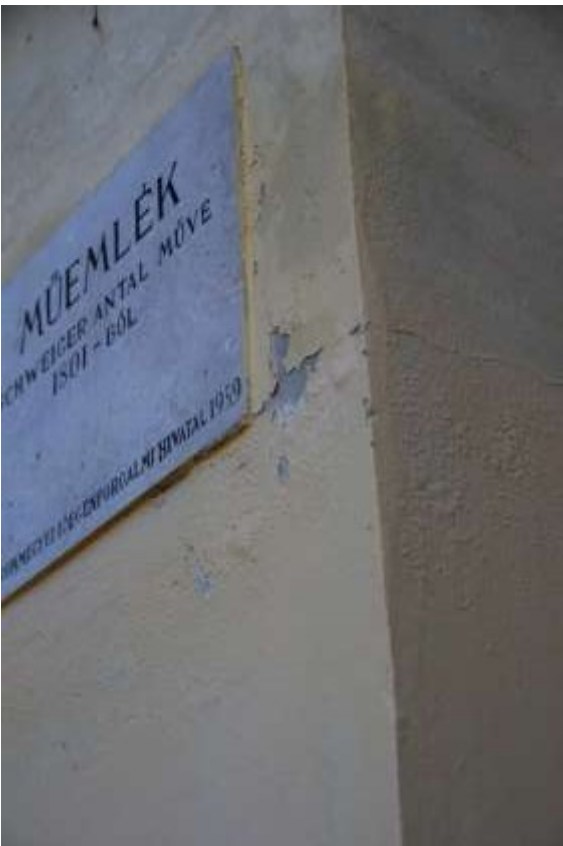
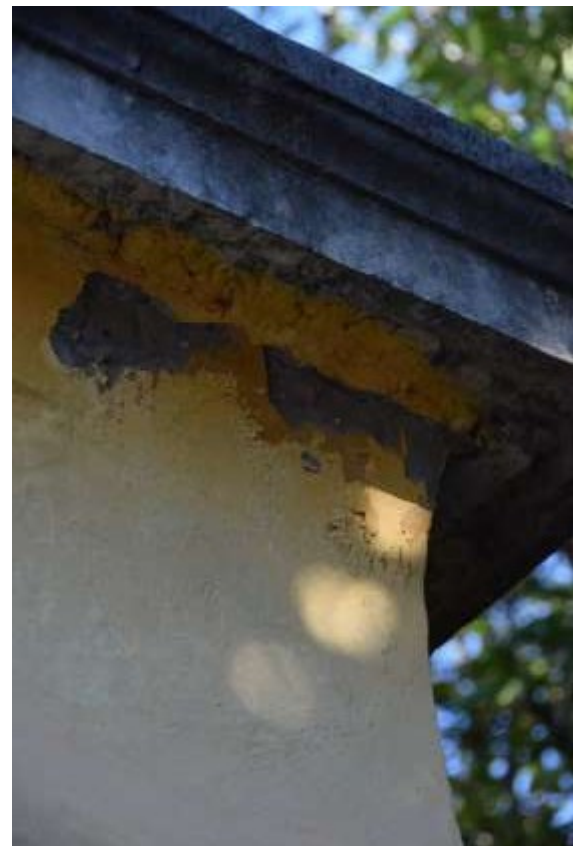
Felvált festékréteg a nedvesedéstől, málló vakolat

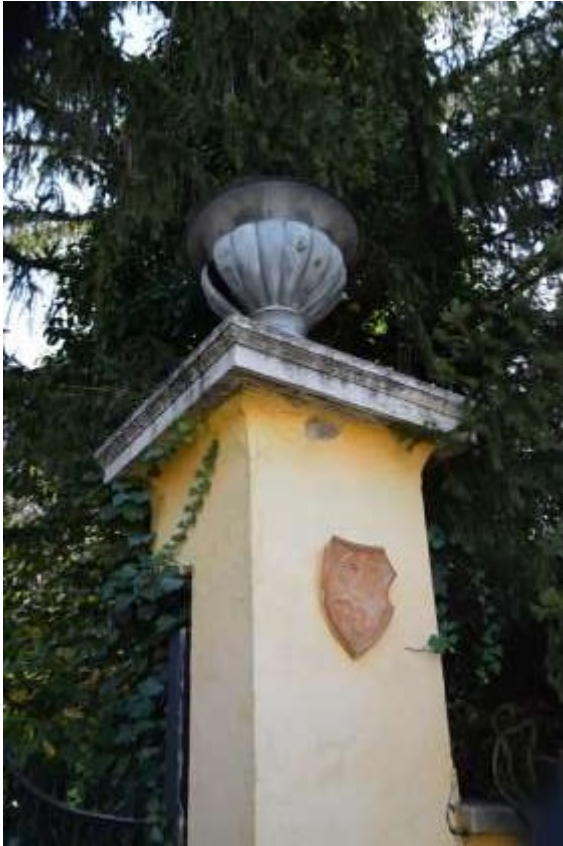
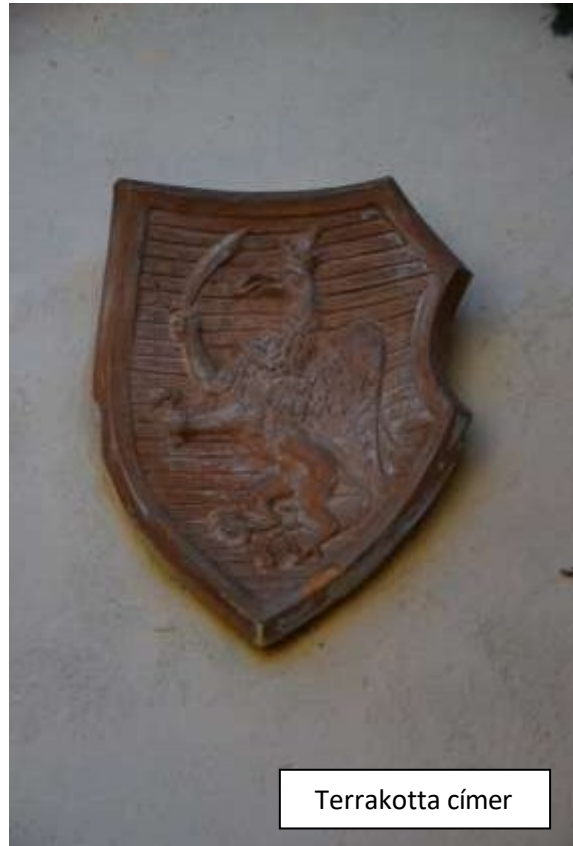
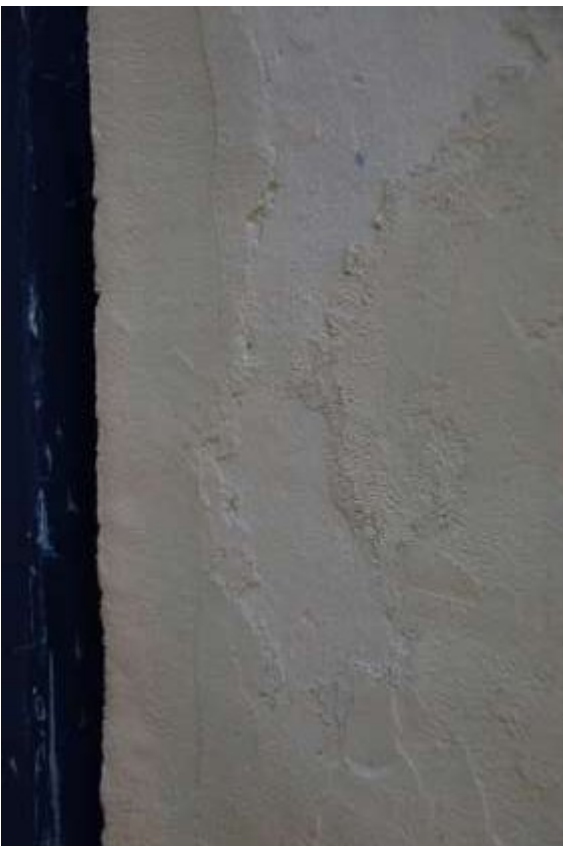
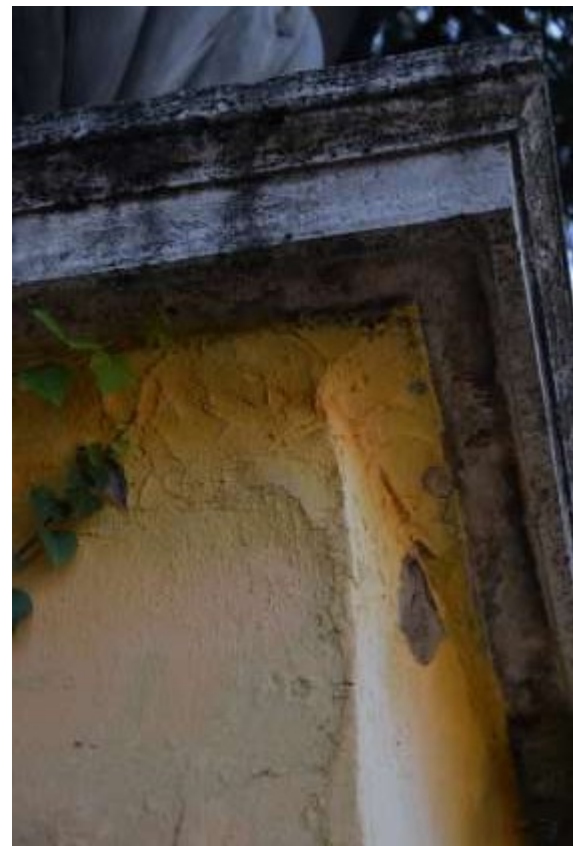
Felvált festékréteg a nedvesedéstől, málló vakolat, többszöri javítás nyomai

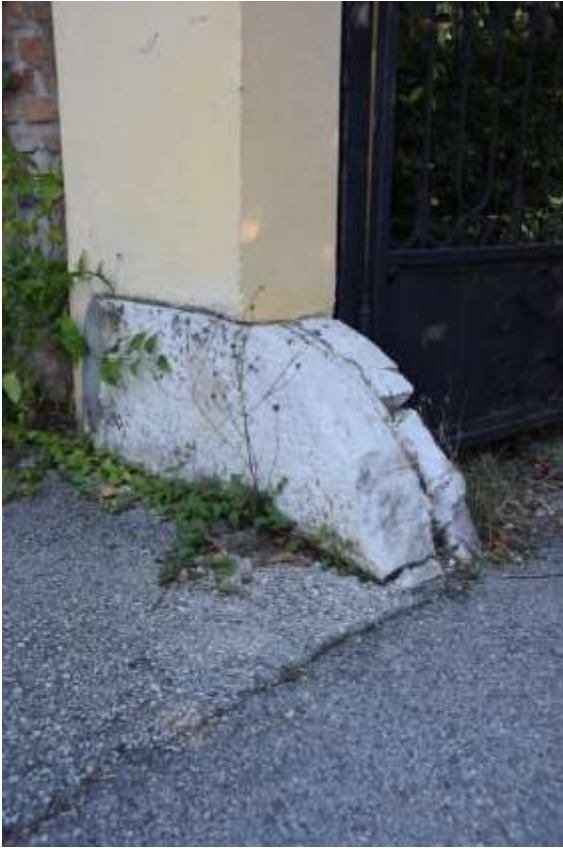
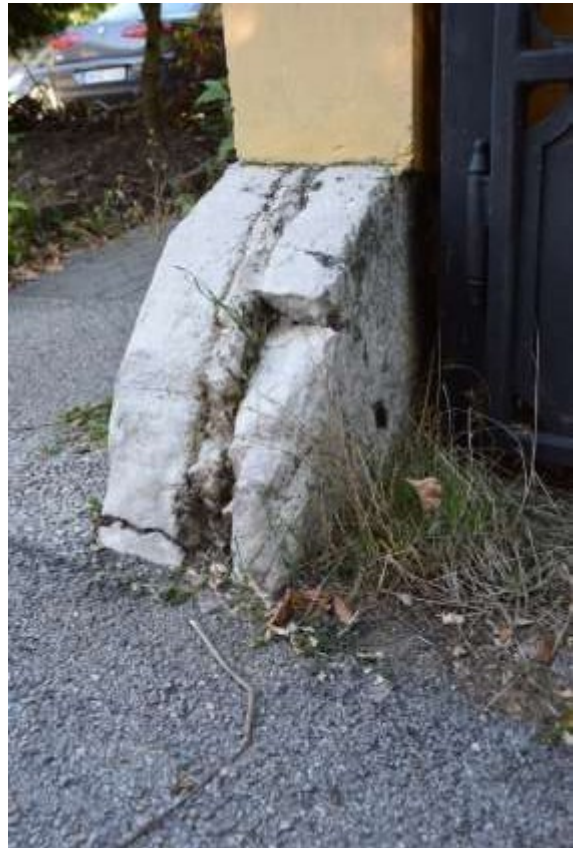
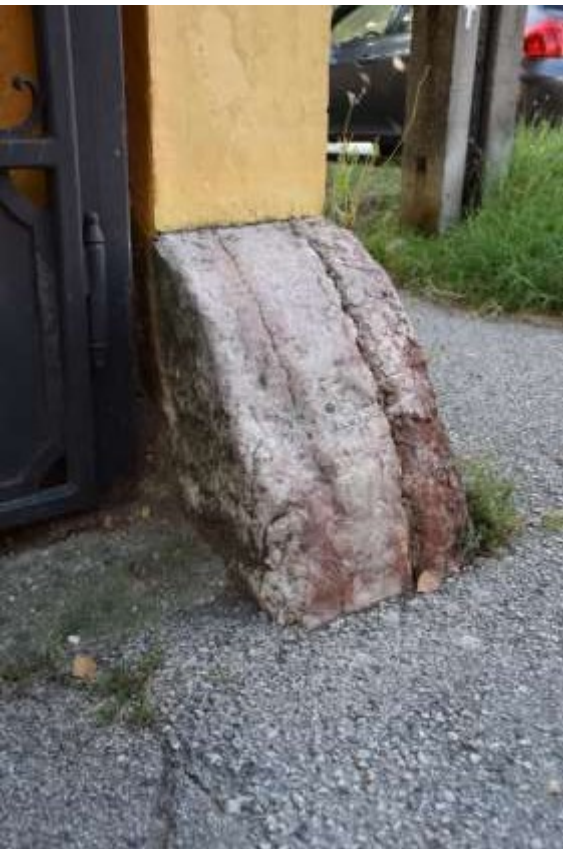
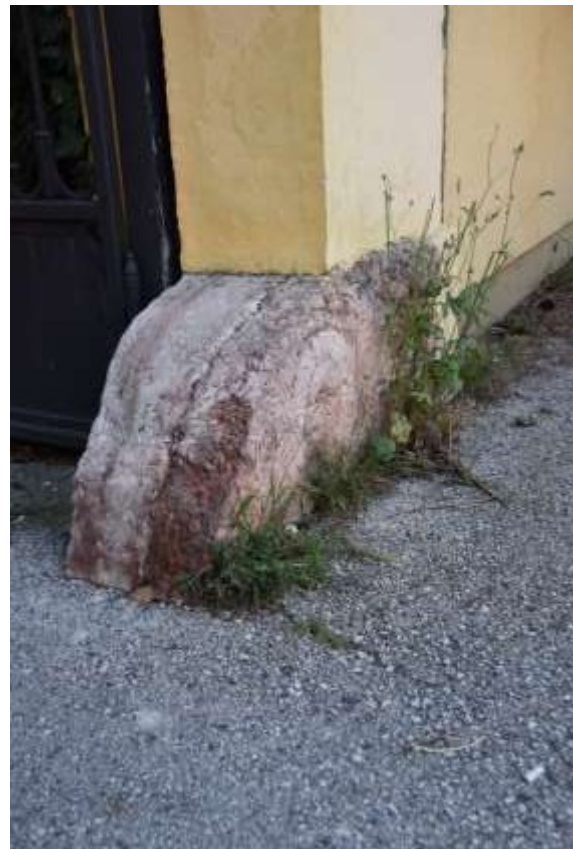
Ülepedés mentén kialakult repedések, nagy hiányok a kerékvetőkön

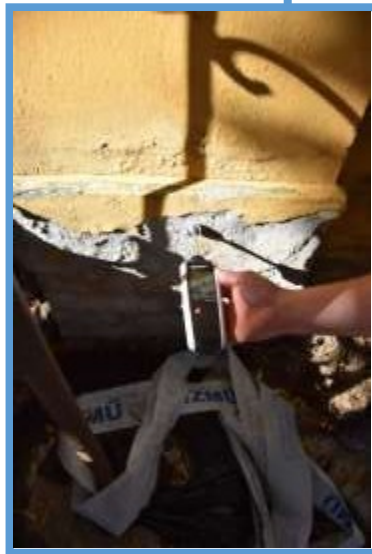
1. Vizsgálati pont

Vizsgálatok:			
Roncsolás mentes kutatás	Víztartalom mérése higrométerrel: A vizsgálat célja, hogy megállapítsuk, hogy a restaurálási beavatkozás előtt szükséges e a műtárgy szigetelése és szárítása. Szárítás célja, hogy a konzerváló anyagok mélyrehatóan tudjanak a kőszerkezetbe jutni, ugyanis a vízzel telített kövek nem szívják magukba a konzerváló anyagot.		
	Vizsgálati pont	Érték	Nedvesség fokozat
	1	49,3	Nedves
	2	47,9	Nedves

A mérési eredmények, helyszíni szemle és a kapott információk alapján megállapítható, hogy a műtárgy nedves. Ez összességében a 45-70-es érték közé esik. A nedvesedés szigeteléssel, szárítóvakolattal és pára diffúz festékkel javítható.
