A TATAI ANGOLKERT MŰEMLÉ
R

INT JÁNOS SZOBOR ÉS HÍD

A kőszobrász-restaurátori szakvélemény és tervezet célja a **restaurálási engedély jóváhagyása**, illetve az, hogy szakvélemények alapján reális képet adjon az **Angolkert műtárgyairól és a Nepomuki Szent János szobor és híd** kőelemeinek restaurálási módszereiről lehetőségeiről és meghatározza az rehabilitáció során felhasználni kívánt anyagokat.

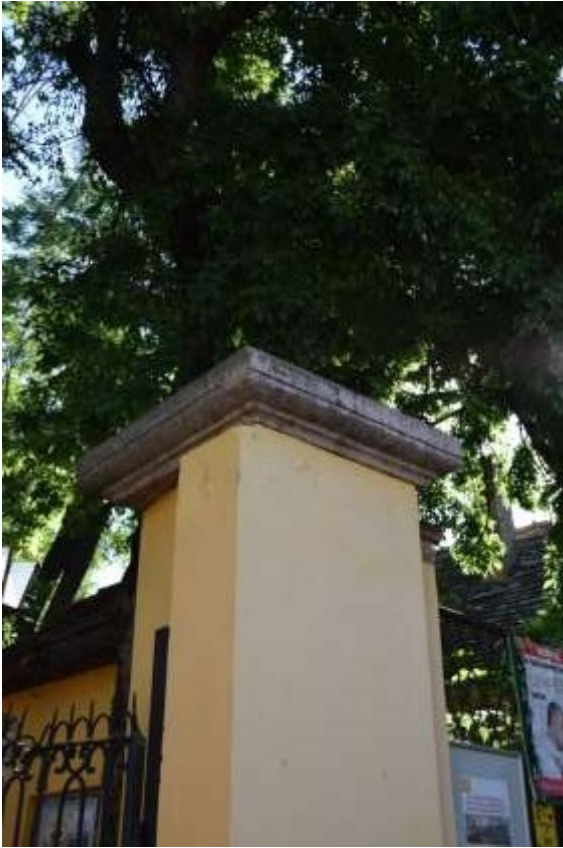
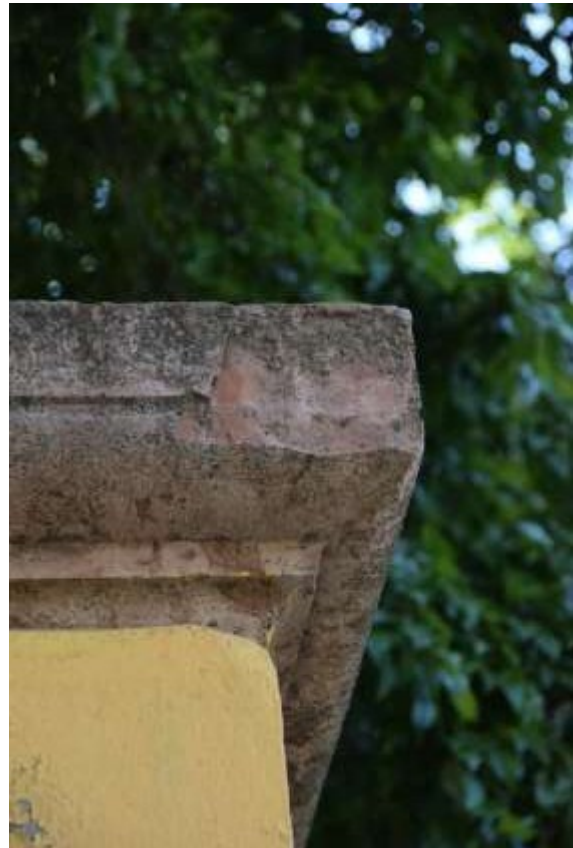
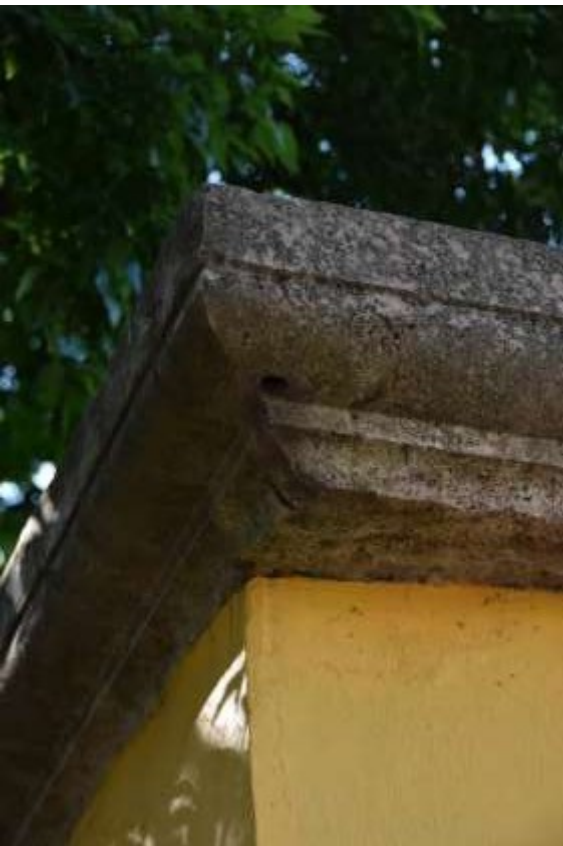
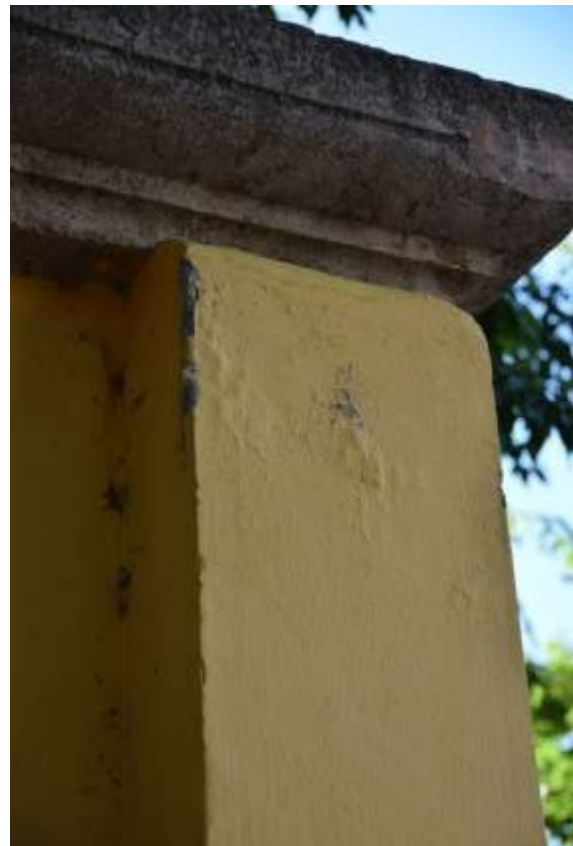
Plasztikai hiányok a fejezeten és a nedvesedéstől felvált festékréteg a törzsön
Jobb oldali pillér

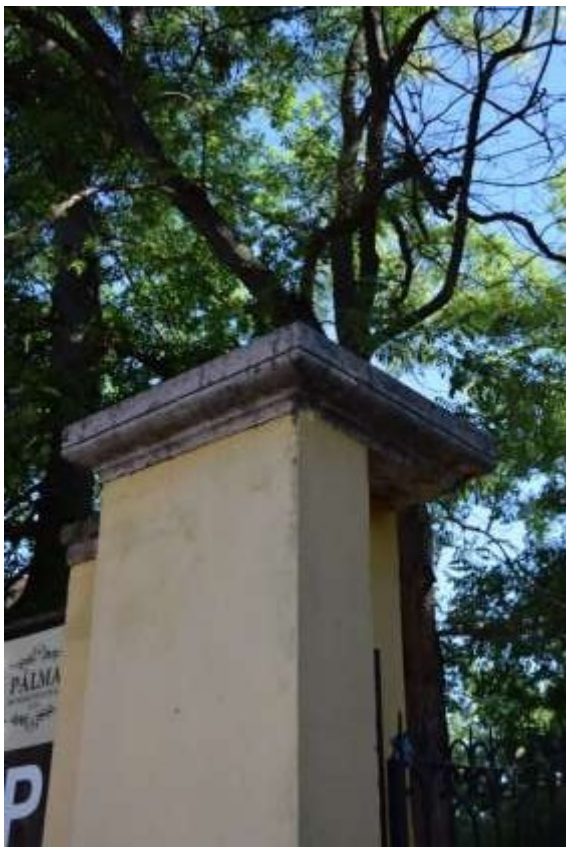
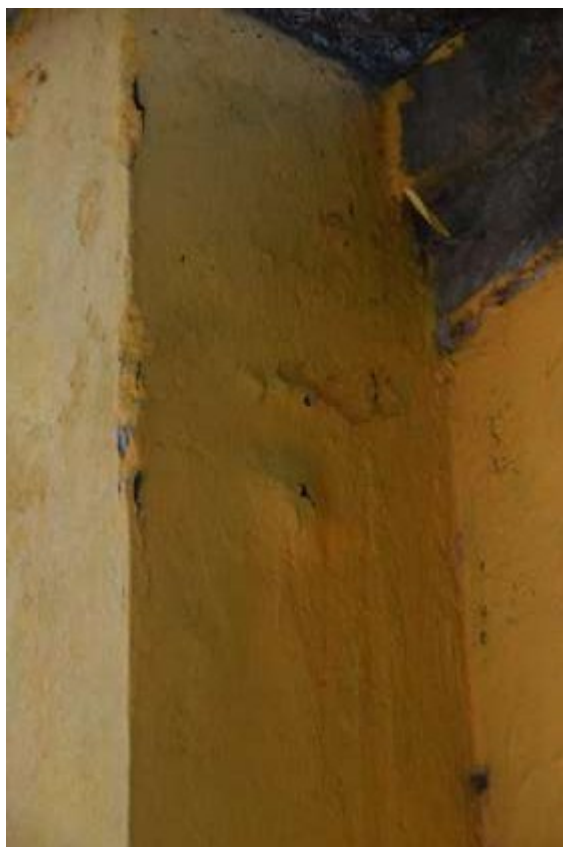
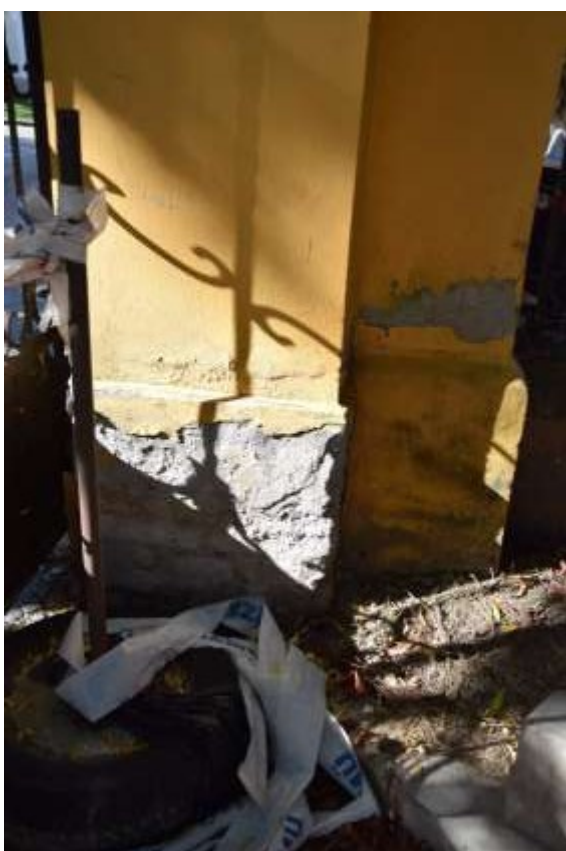
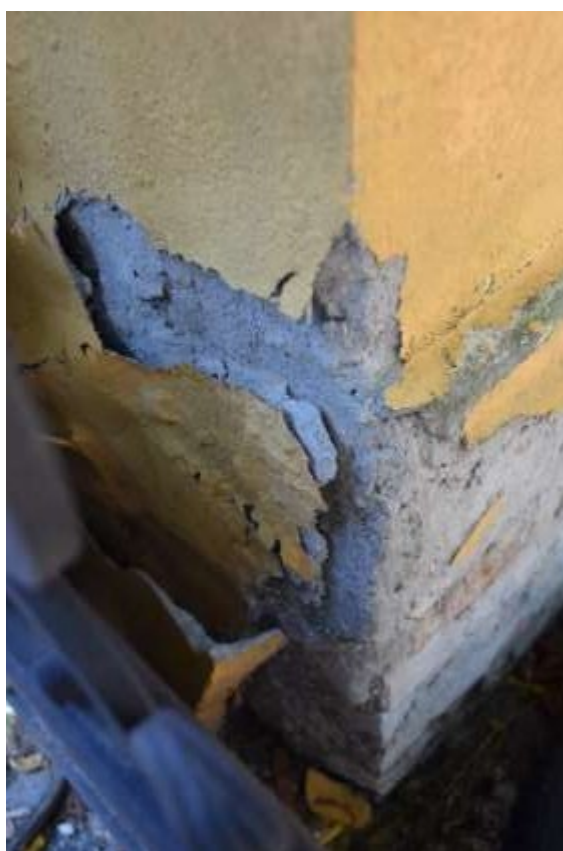
Felvált festékréteg a nedvesedéstől, málló vakolat
Bal oldali pillér

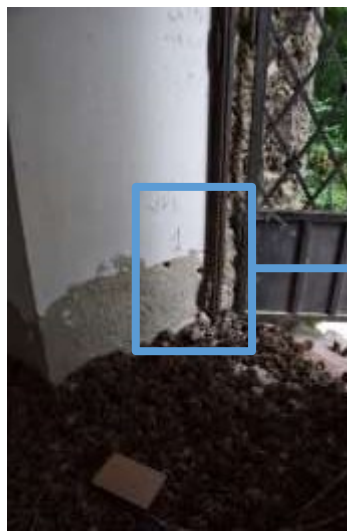
1. minta

Minta	Nedvességtartalom % (m/m)	Összes sótartalom % (m/m)
1	2,0	0,95
2	1,2	0,80
3	1,3	0,85
4	2,1	1,86

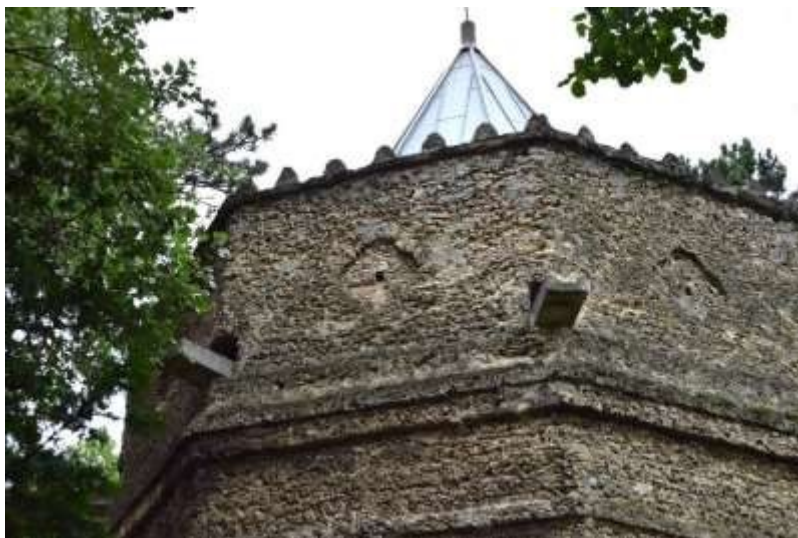
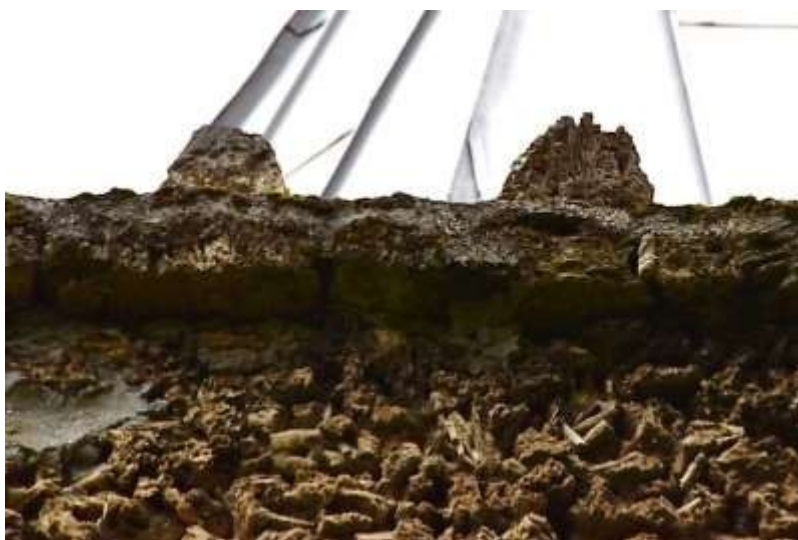
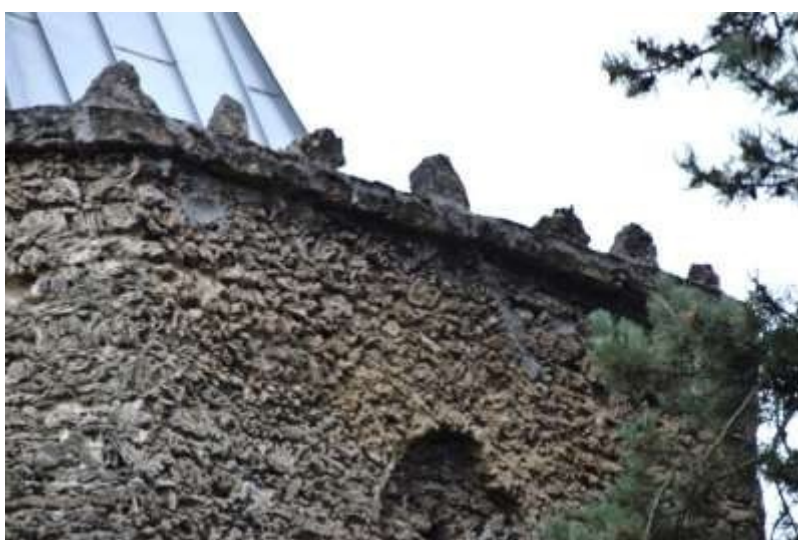
Málló kövek az épület fedkövein.

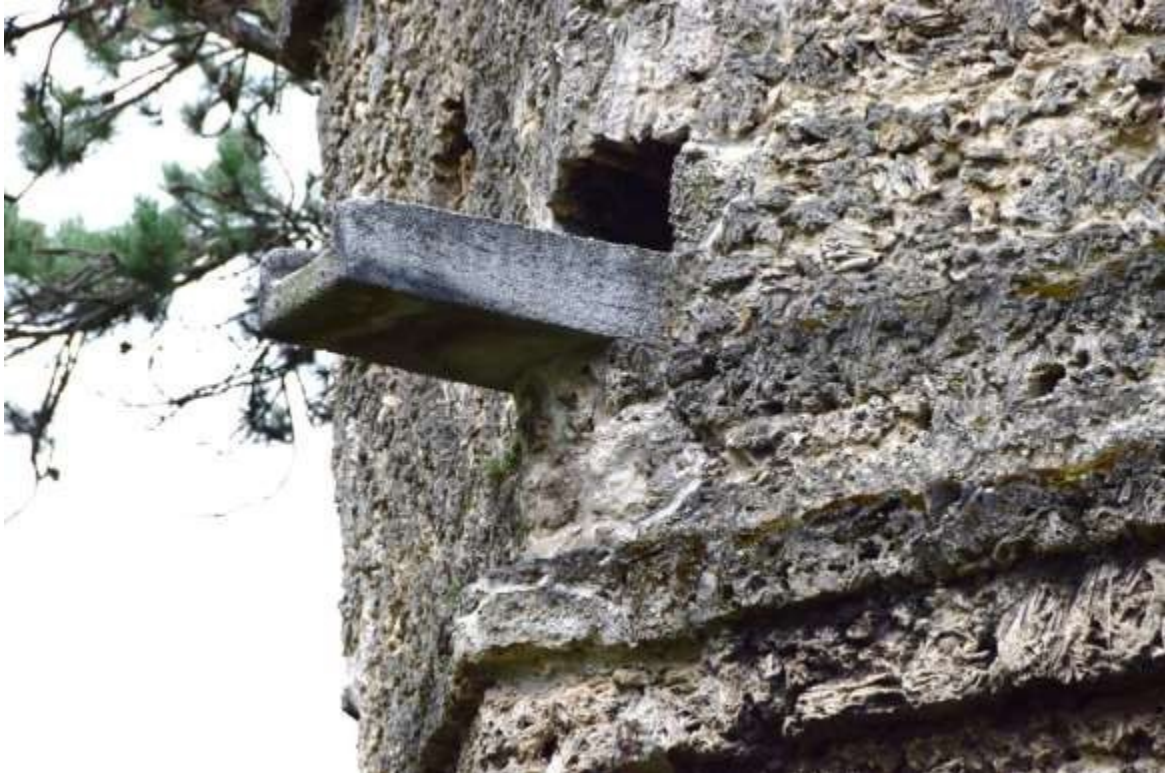
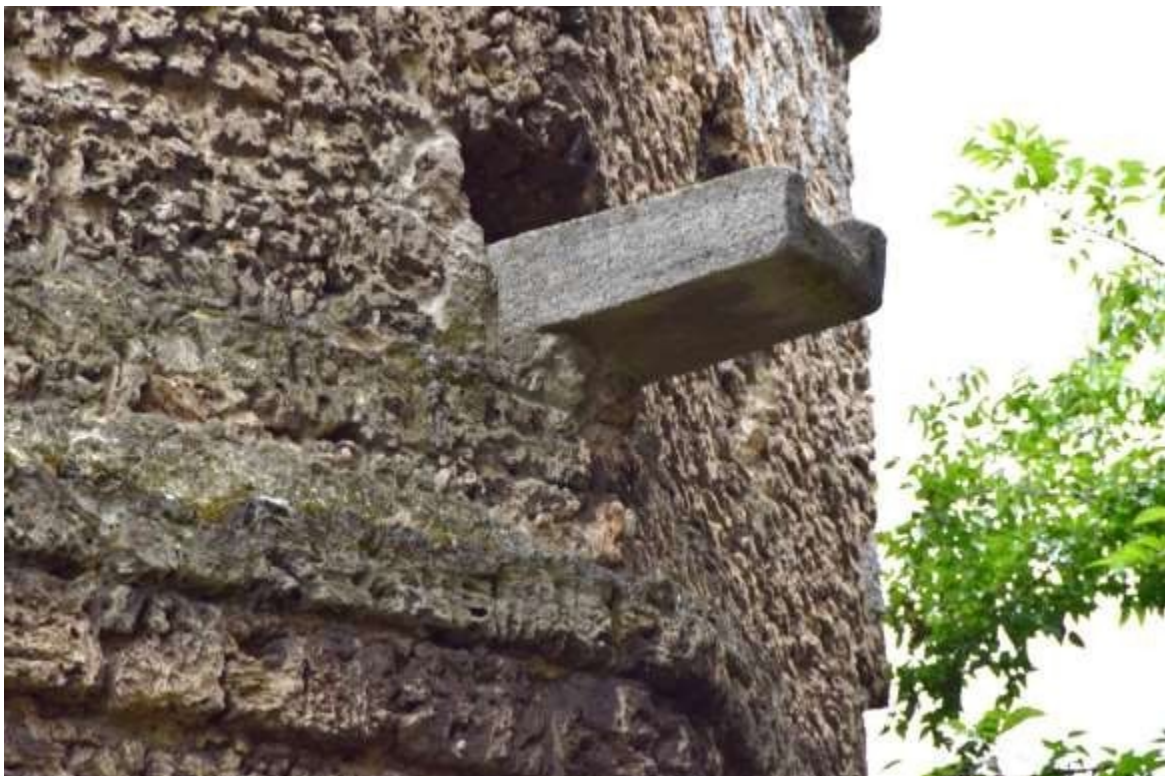
Beton vízköpők szennyezett felülettel, nedvesedő alsó oldallal. Ennek a nedvesedésnek az oka a vízzel vagy cseppentő hiánya. E problémát javíthatja, ha egy kőnt szigetelést kap a nút és vörösréz csatornával van bélelve cseppentővel a végén (pl. Veszprém, Ferences templom vízköpői). De célravezetőbb lenne egy fizikai levezést készíteni (pl.: lánc a földig kifizítve stb.).

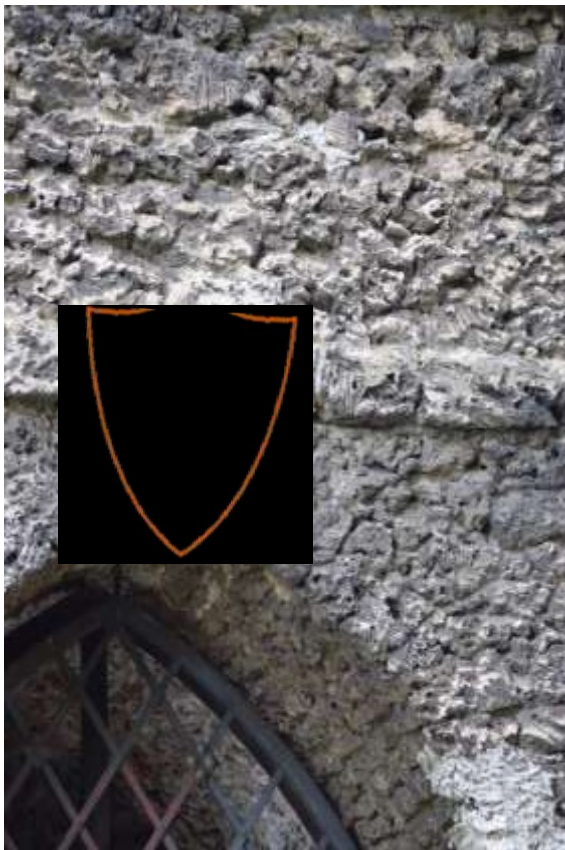
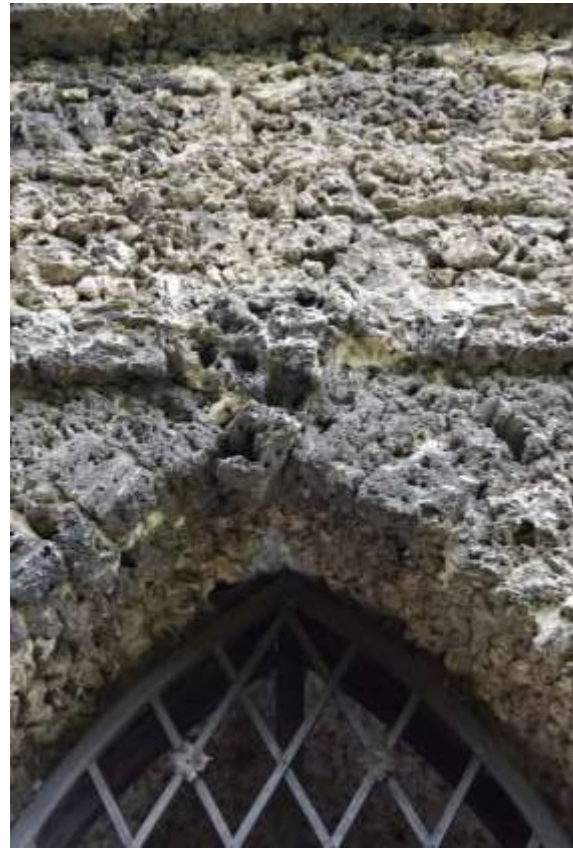
Kis cementes kiegészítések, málló, hiányos zárókövek. Eredeti alakjuk már nehezen kivehető, ami pajzs alakú lehetett.

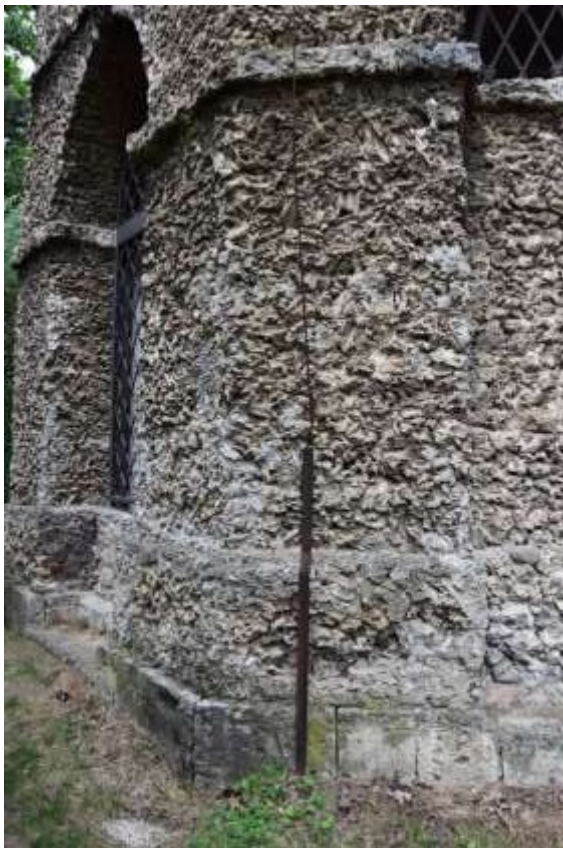
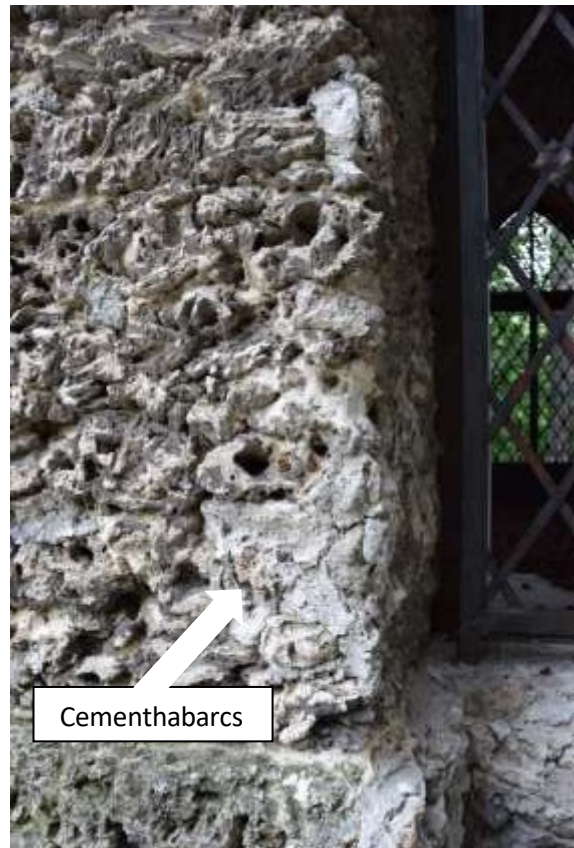
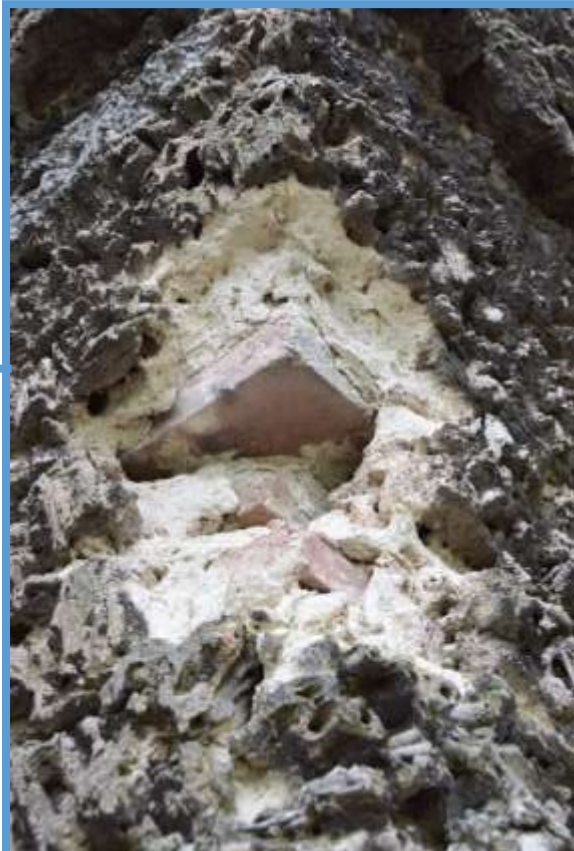
Sérülés: a sérülésen jól látható, hogy az épület téglából épült, majd meszes habarcsba ültetett darázkővel burkolták.

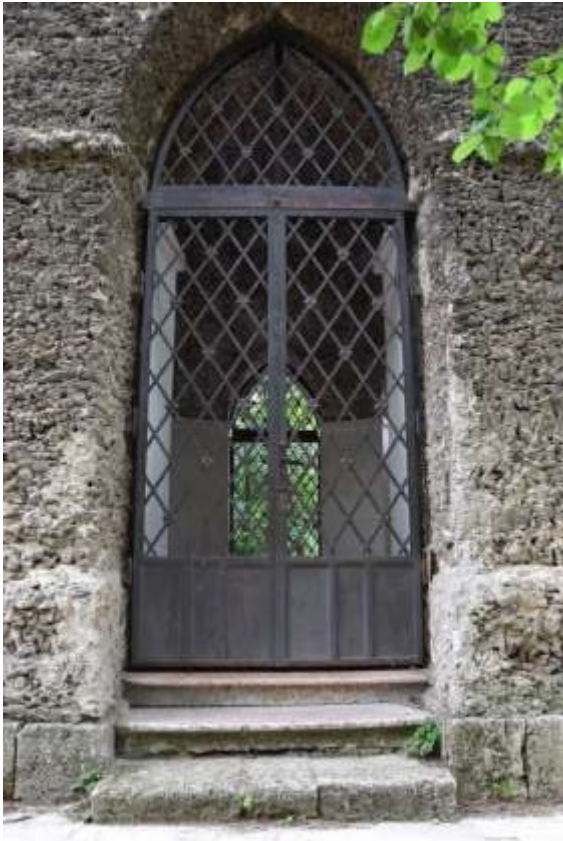
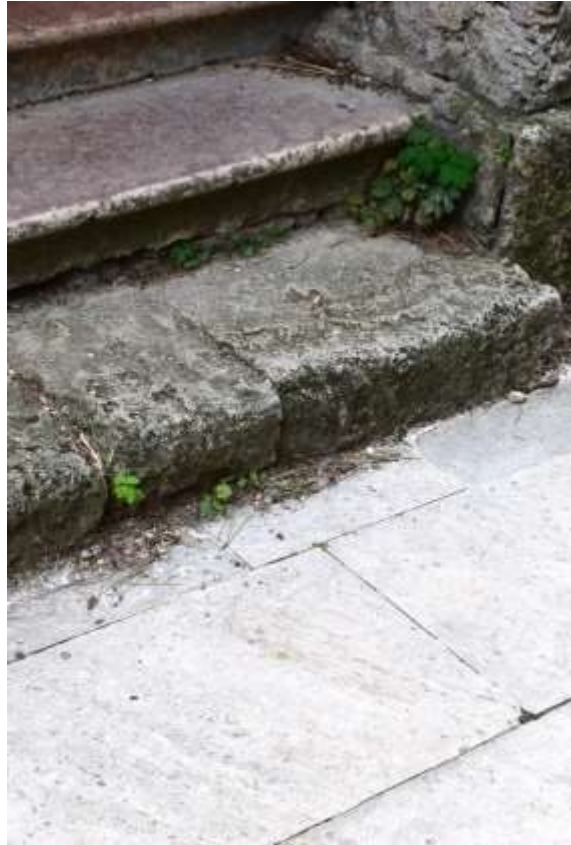
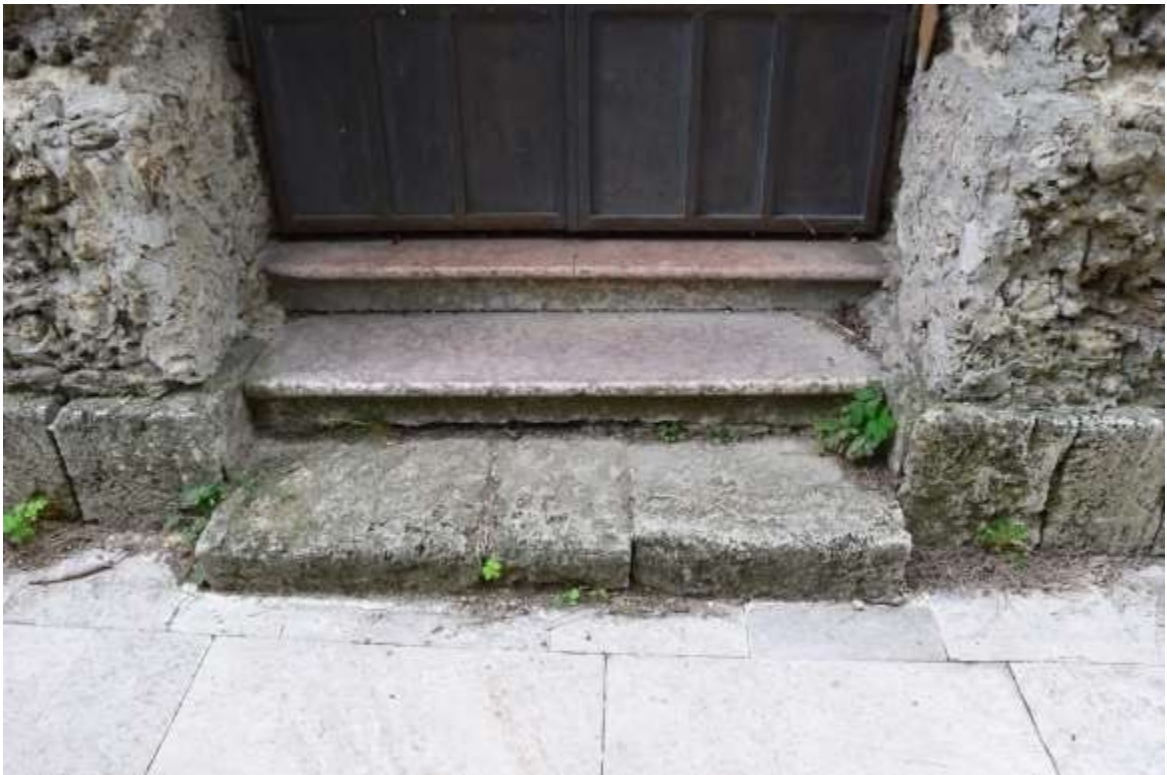
Javításkor a darázköveket cementes habarcsba ültették. Hiányos fugák és tömbkövek, hiányok.

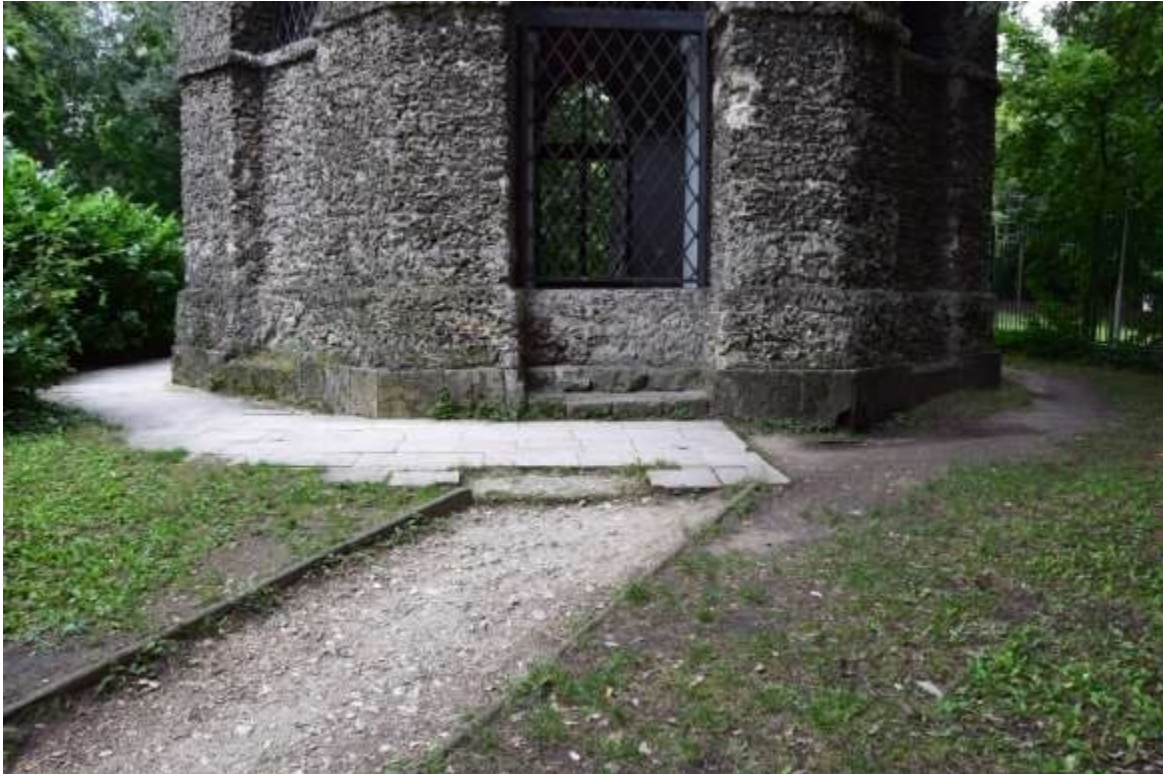
Félig burkolt, körbeburkolt épület. A burkolt oldal nedvesebb, mint a szabadon hagyott oldal.

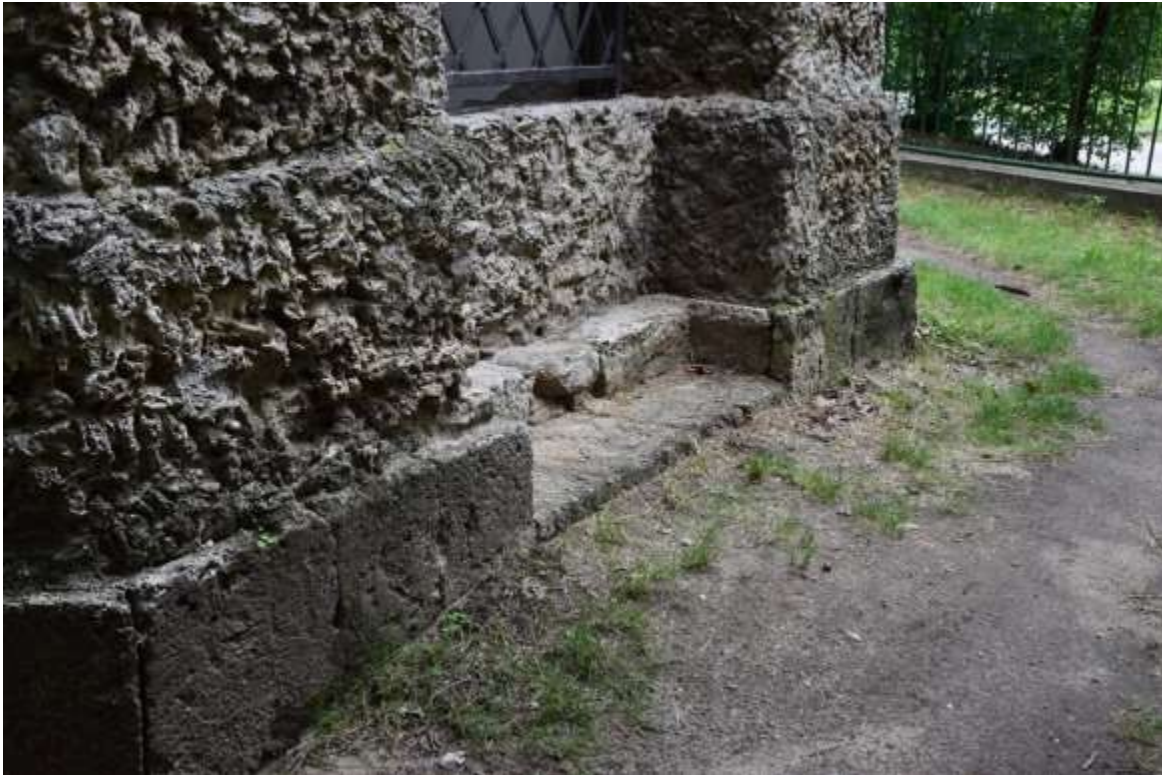
Az az oldal, amelyik nem kapott kőburkolatot kevésbé nedves, mert a talajnedvesség hamarabb tud elpárologni.

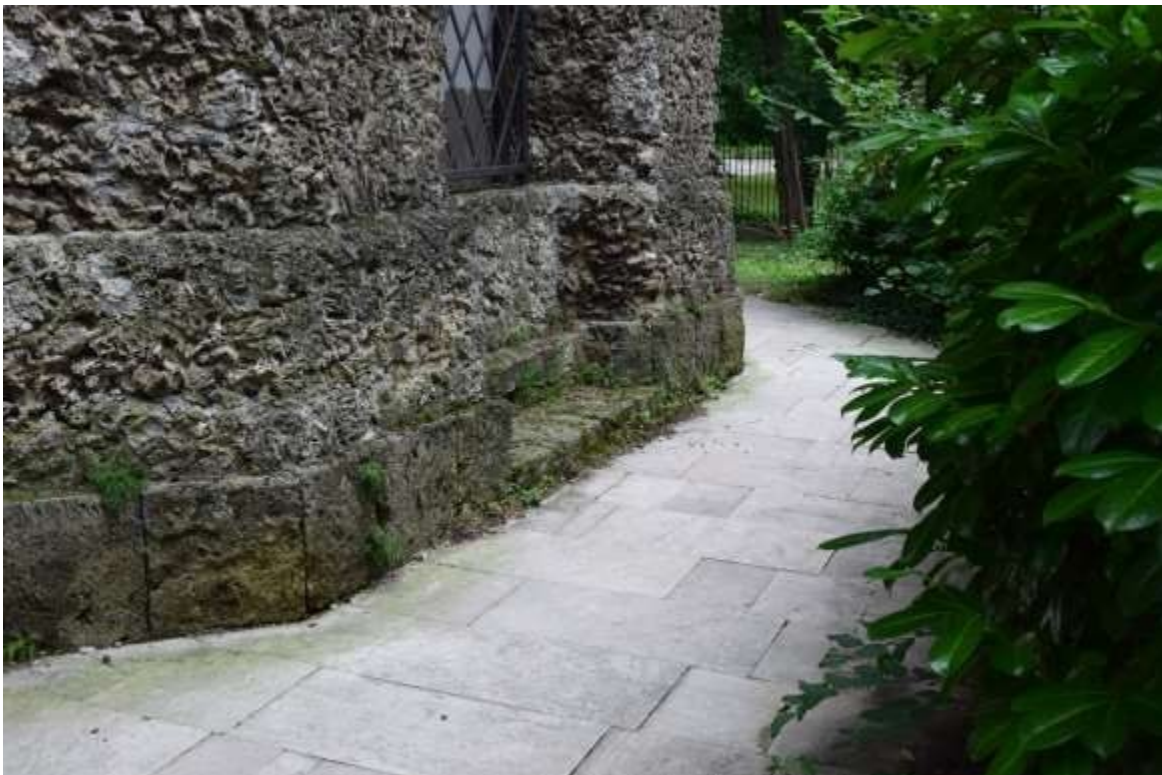
A kőburkolattal ellátott oldal tovább tartja nedvesen a falakat, így a fagykárok, a biológiai károsítók és sók roncsolásos hatása is erőteljesebb, mint a szabadon hagyott oldalé.

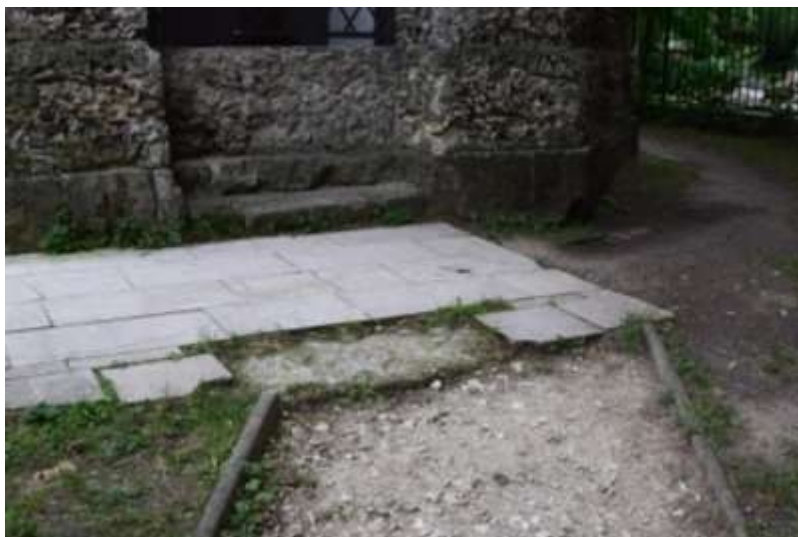
Felvált, hiányzó, repedezett, kimozdult burkolókövek.

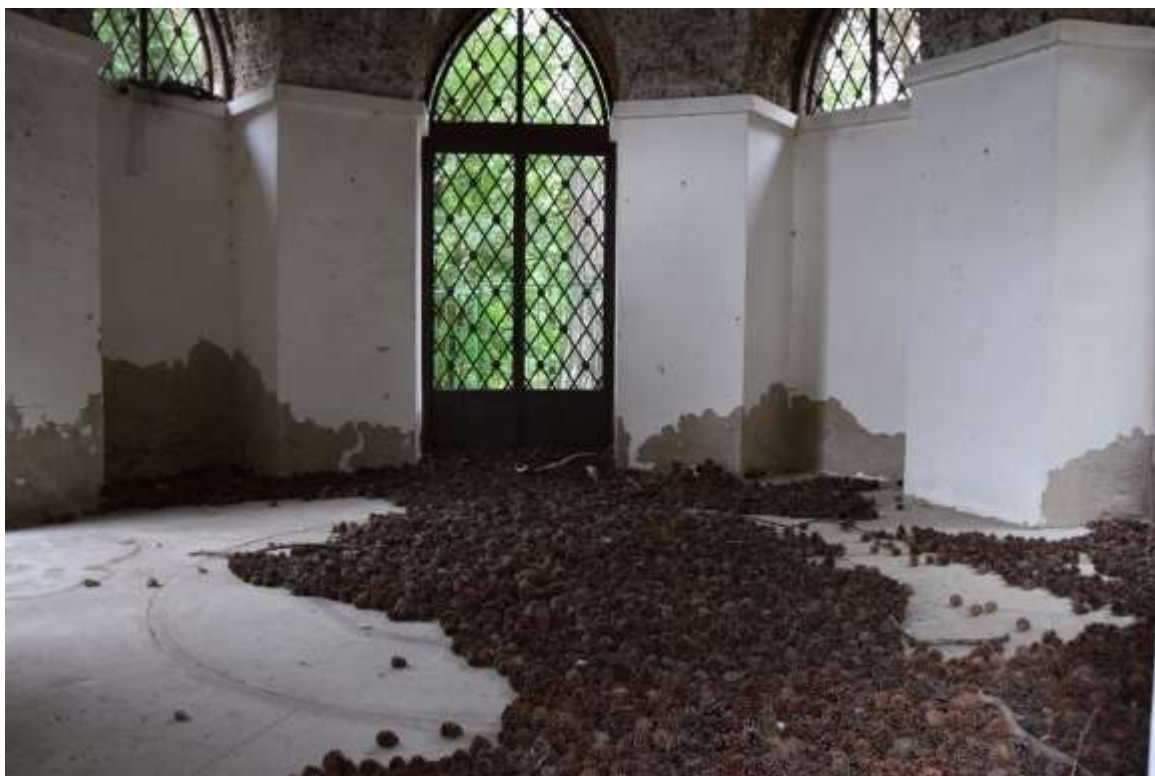
Tégláig levált vakolat.

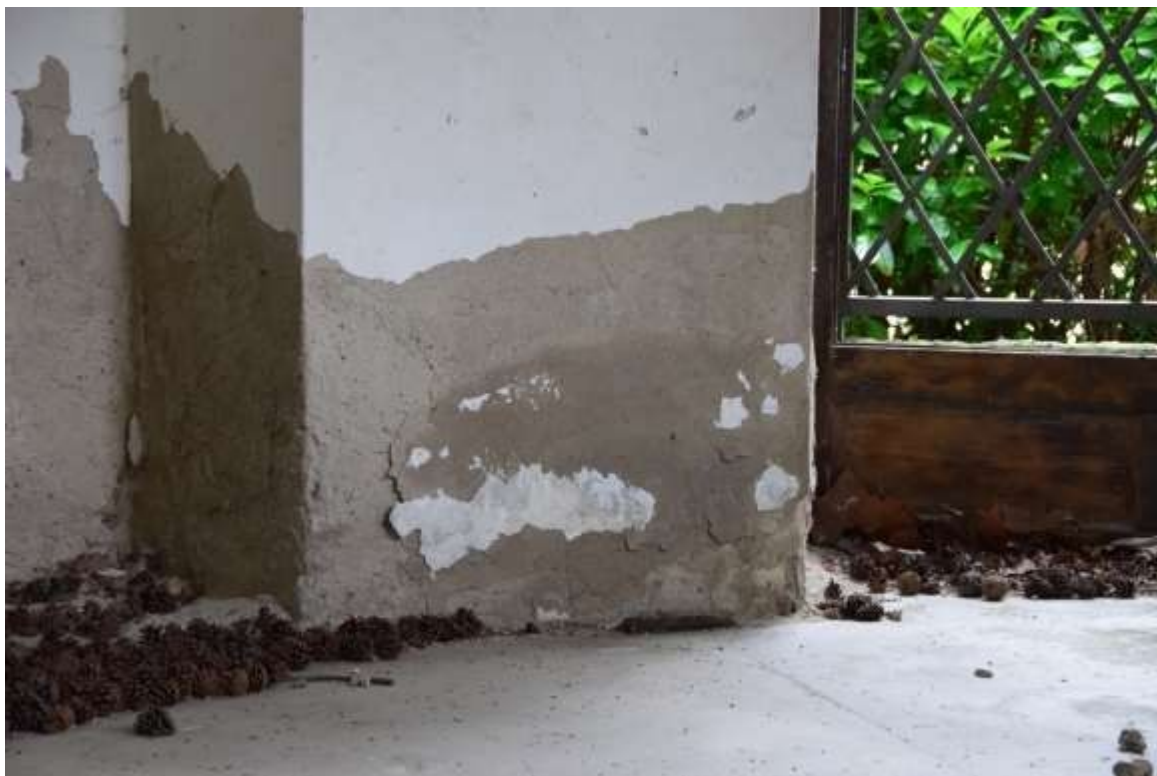
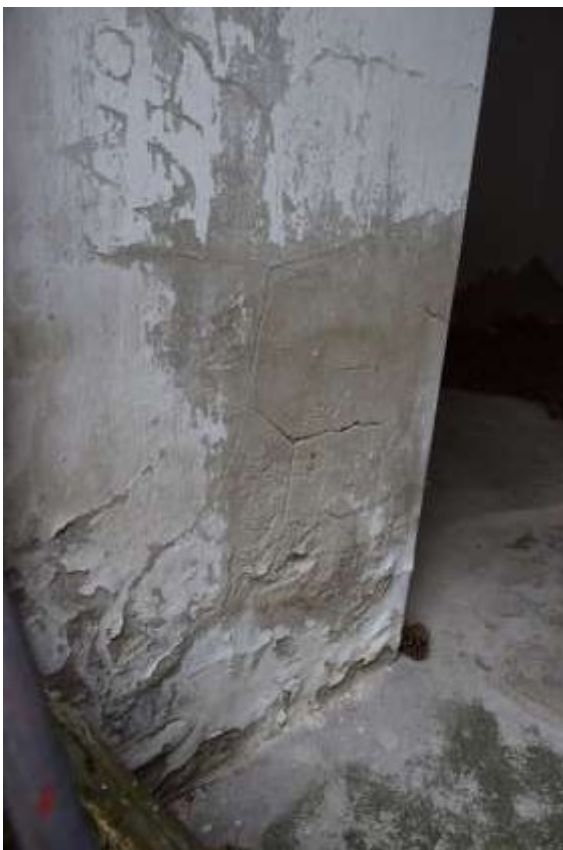
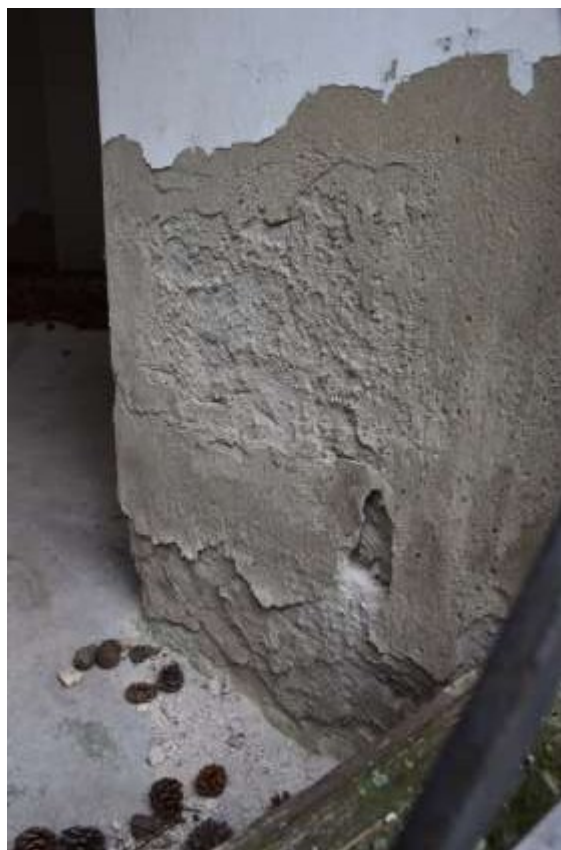
Málló, kérgesen leváló vakolat a beltérben.

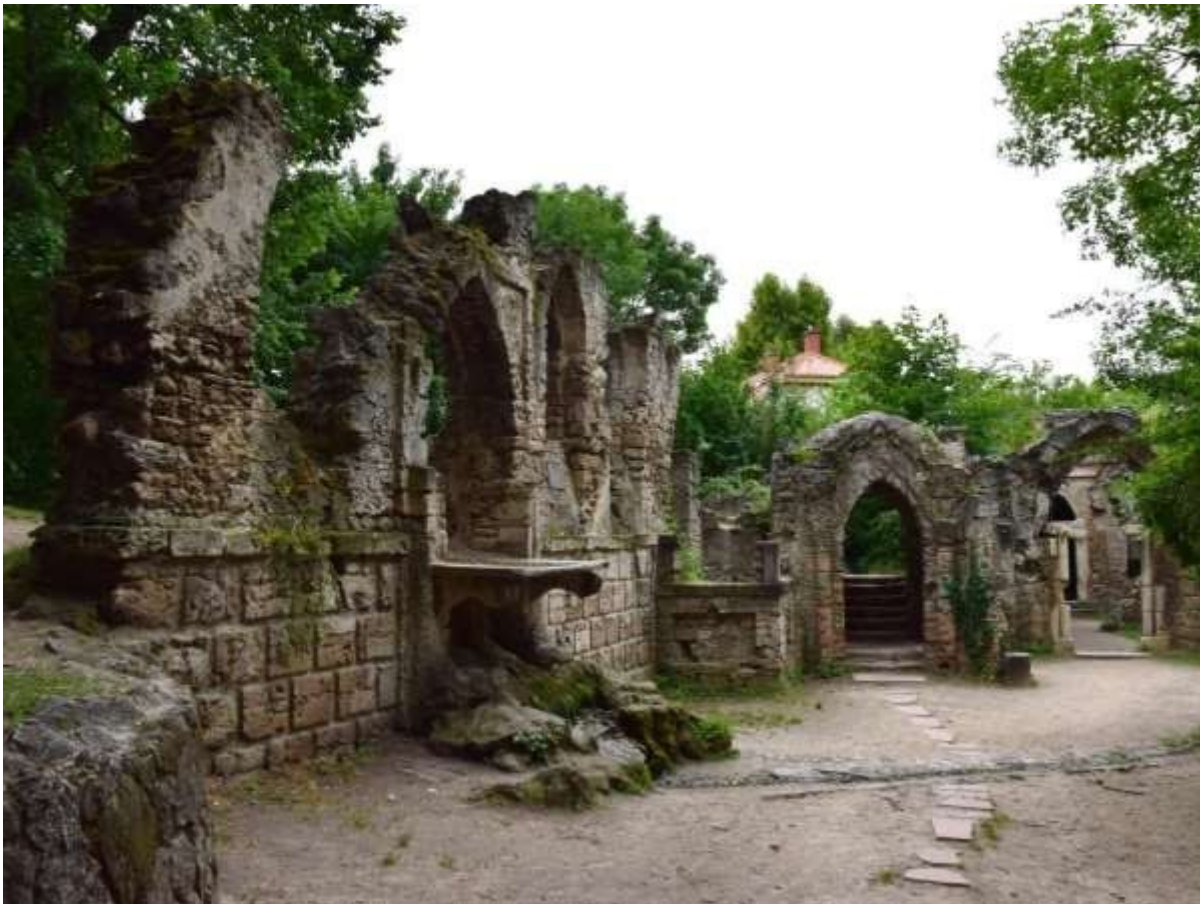
Állapotleírás:	
Műtárgy elemeinek száma:	-
Állapot:	rossz, helyenként pusztuló elemekkel
Felület:	natúr
Általános károsodási jellemzők:	csorbulatok, mállás, kérges leválások, biológiai károsítás, cementes kiegészítés
Egyedi károsodási jellemző(k):	Talajból és csapadékból származó nedvesedés és talajból felszívódó sótartalom.
Megjegyzés:	<p>Homlokzat:</p> <p>A rom falazata igen változatos konstellációt mutat építőanyag összetétel szempontjából, amit igen ízlésesen kombináltak, helyeztek és ütemeztek. Szemrevételezés alapján megtalálható itt vakolat, téгла, durvamész-kő, édesvízi mészkő és a tömött mészkövek fajtái. A falazat túlnyomó része téгла és édesvízi mészkő hasábokból áll, nagyon kis százalékban vakolt. Az „értékes” elemek illetve faragványok tömött mészkőből készültek. Ez ellenálló képességük miatt jól megőrizték plasztikai formáikat.</p> <p>A műrom homlokzatának felülete szennyezett. Legszenbetűnőbbek a biológiai károsítók. Melyeknek gyökérzete folyamatosan roncsolja, vastagodásával feszíti szét egymástól a kőelemeket. Ezen kívül sok elszürkült elfeketedett felület is látható, ilyen pl. a mészköveken a gipszesedett felület a mészköveken; az algásodó felület a mesterséges patak medrén; a korom, amit a műrom belső tereiben illegálisan rakott tüzelés okoz; a szintén belső felületeken megjelenő graffitik és az eldugott zugokban és belterekben felhalmozódó élelmiszeripari hulladék.</p> <p>A műrom téгла- és kőelemeinek megtartása változó. A málló és kötőanyag-kimosódás miatt kialakult károsodások általában az időjárásnak kitett, puhább szerkezetű anyagoknál fordul elő. Ennek következményeként helyenként megfigyelhetők nagyon málló fugák. A gyenge fugaanyag miatt a viszonylag lapos téglák leesnek helyükről. Műrom esetében egy-egy téгла hiány még nem okoz rossz esztétikai benyomást, de nagyobb felületeknél már zavaró.</p> <p>A patak menti kőelemek felületét az állandó nedvesedés miatt a növényzet helyenként már teljesen eltakarja. A sók roncsoló hatása is itt figyelhető meg. Jelen esetben ez a téglát érinti leginkább, mely málló felületet eredményez.</p> <p>A fedett részek mennyezetén szemrevételezés alapján egy helyen fedezhető fel beázás.</p> <p>A műrom romos megjelenése ellenére állékonysága stabil. A szembetűnően kimosodott kőelemek, a ferde falak, a repedések mesterségesen kialakított hibák.</p>

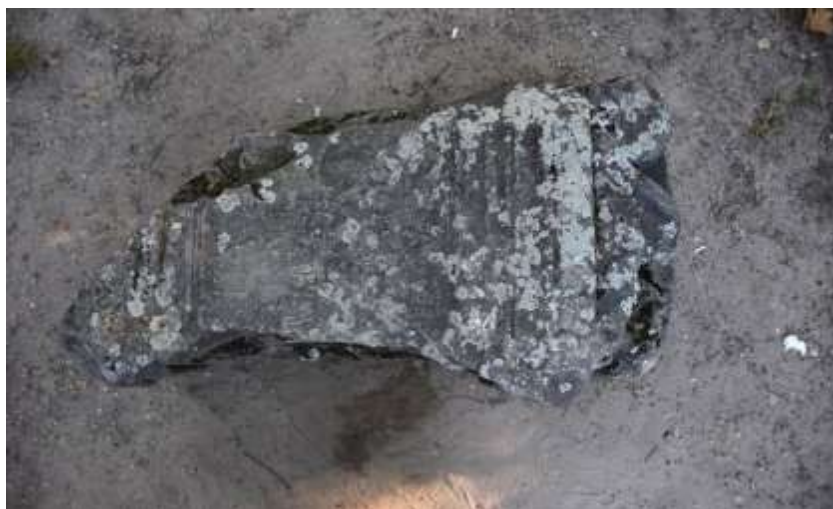
A kőelem ebben a formában pusztulásra van ítélve. Felújítása több kárt okoz, mint hasznot. Ezért javasolt rekonstrukciót készíteni róla, az eredetit pedig múzeumba kiállítani.

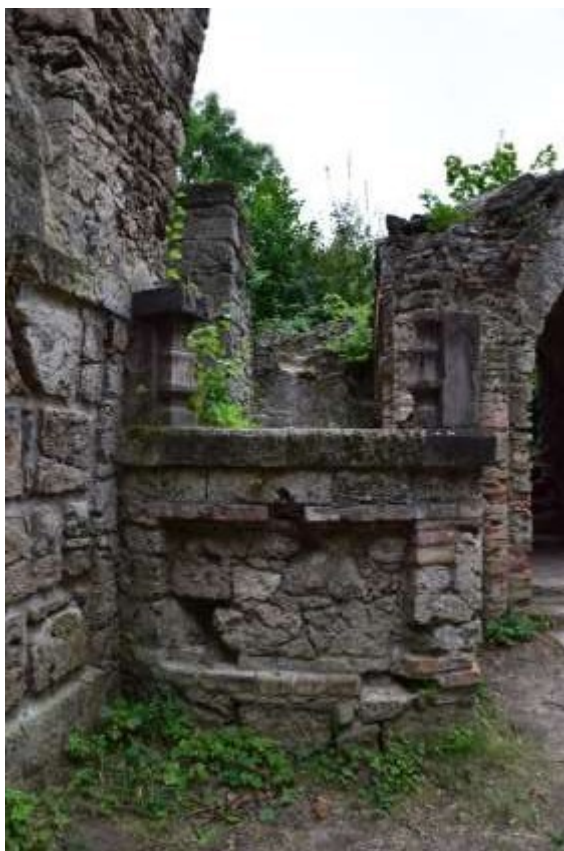
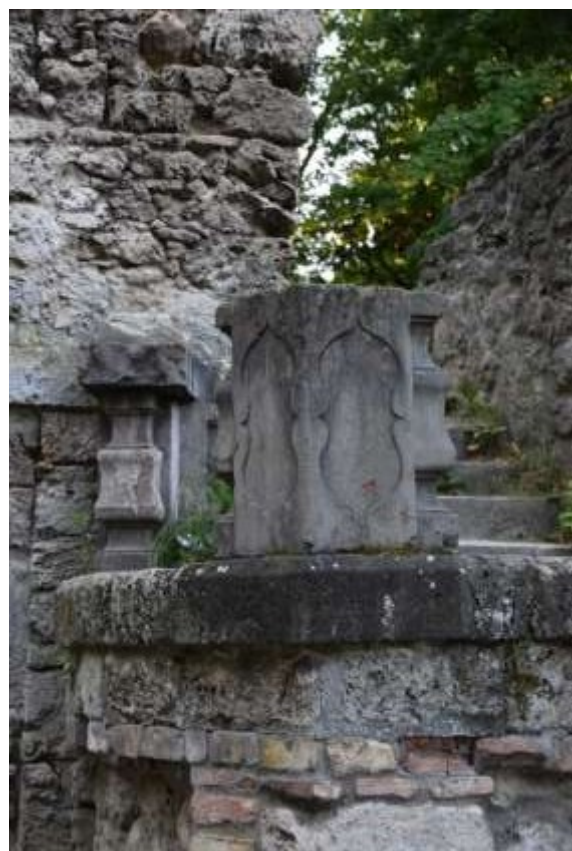
Tömött mészkő korlátelemek, szennyezett felületek, kő és téglahiányok

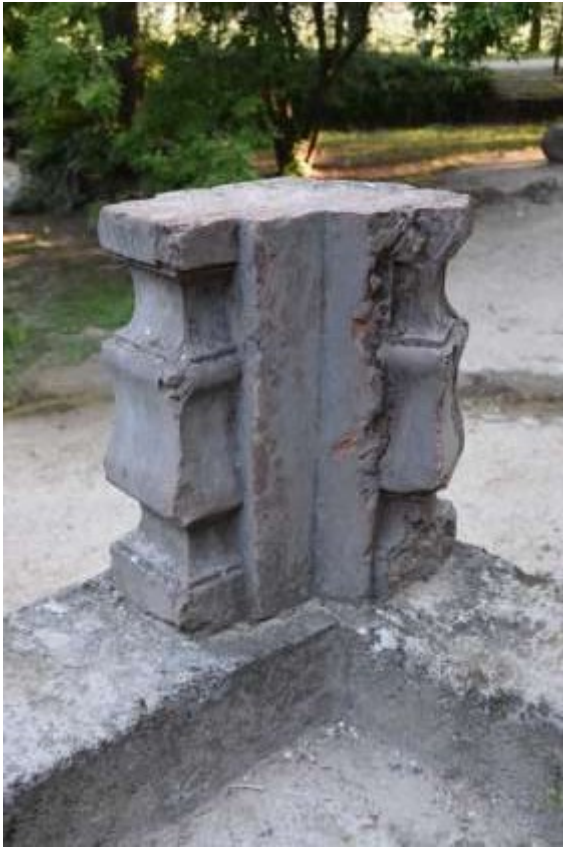
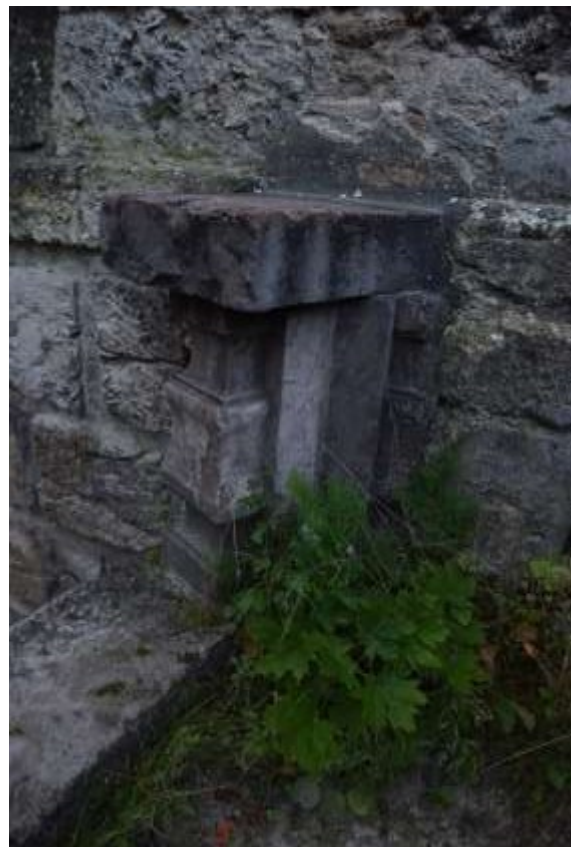
Jó megtartású tömött mészkő korlátelemegek plasztikai hiányokkal
