A TATAI ANGOLKERT MŰEMLÉ
R

INT JÁNOS SZOBOR ÉS HÍD

A kőszobrász-restaurátori szakvélemény és tervezet célja a **restaurálási engedély jóváhagyása**, illetve az, hogy szakvélemények alapján reális képet adjon az **Angolkert műtárgyairól és a Nepomuki Szent János szobor és híd** kőelemeinek restaurálási módszereiről lehetőségeiről és meghatározza az rehabilitáció során felhasználni kívánt anyagokat.

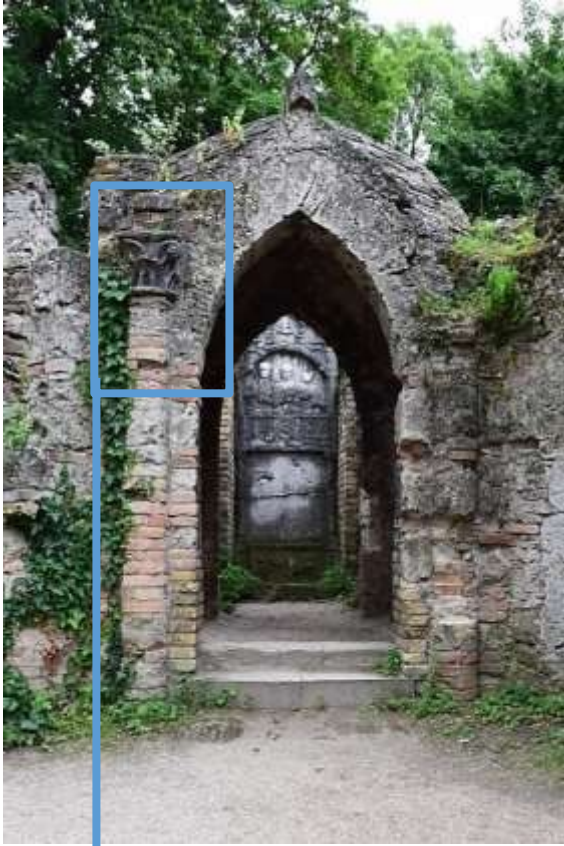
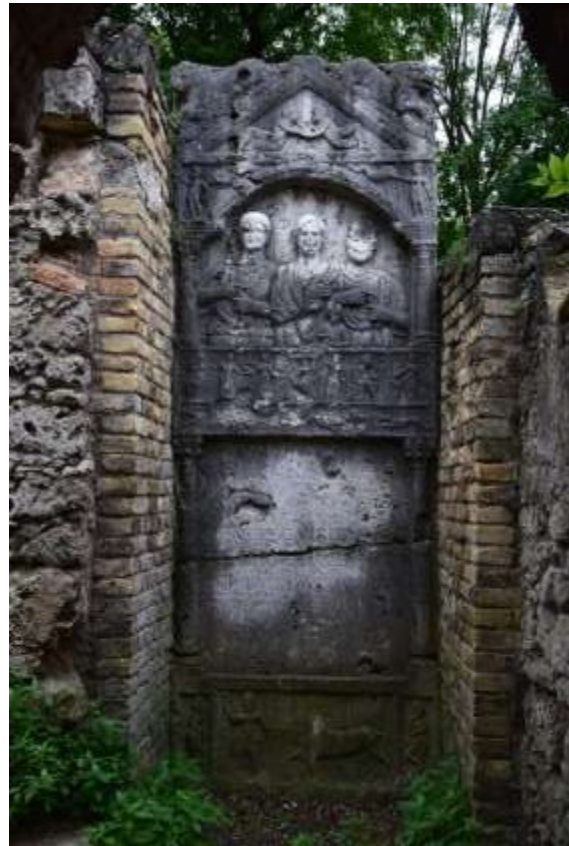
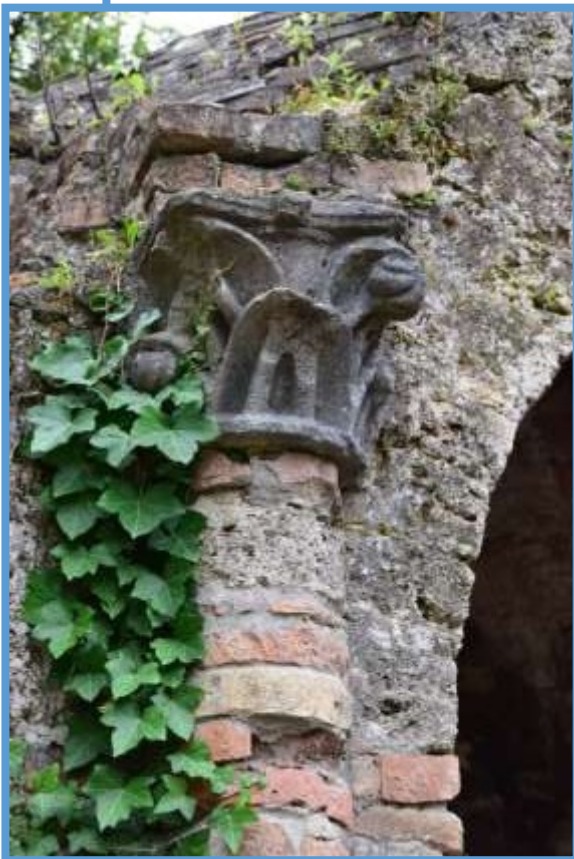
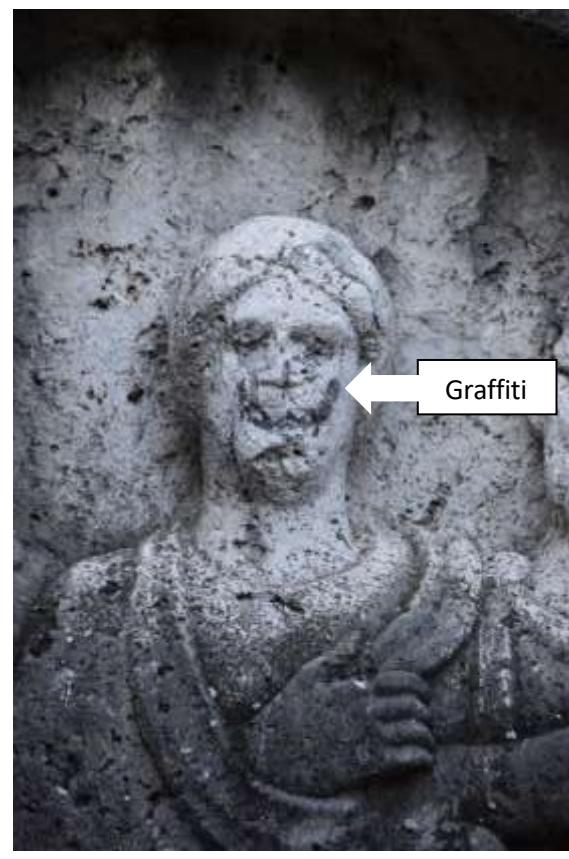
Szennyezett felületek és plasztikai hiányok a falazaton és a domborművön

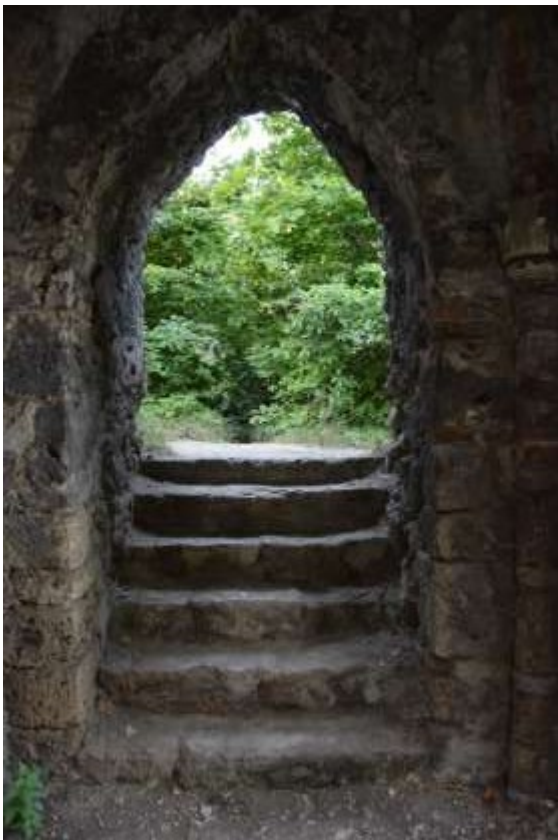
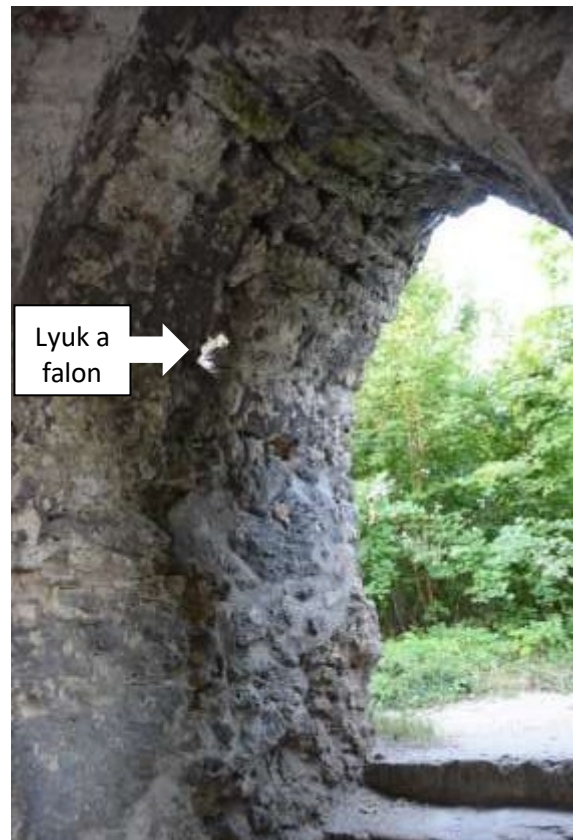
Szennyezett lépcsőfokok, hiányzó fugák

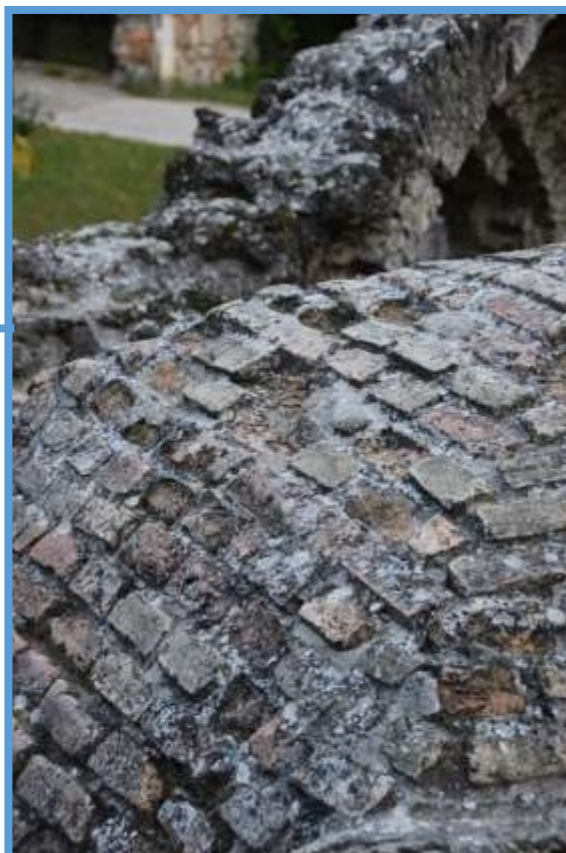
Hiányos téglák

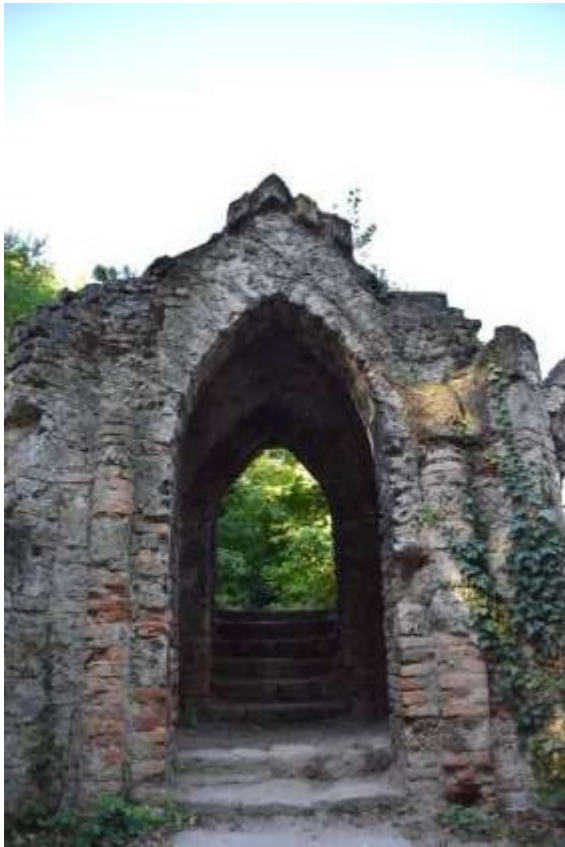
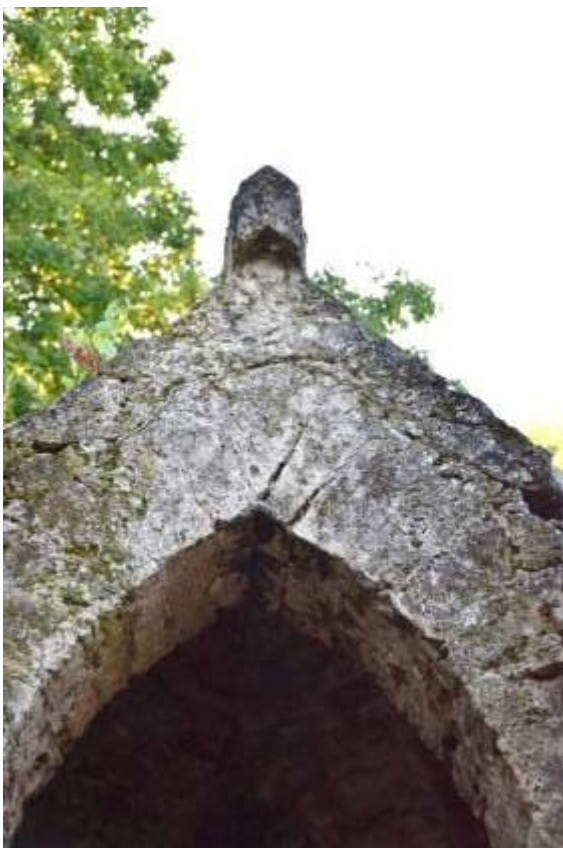
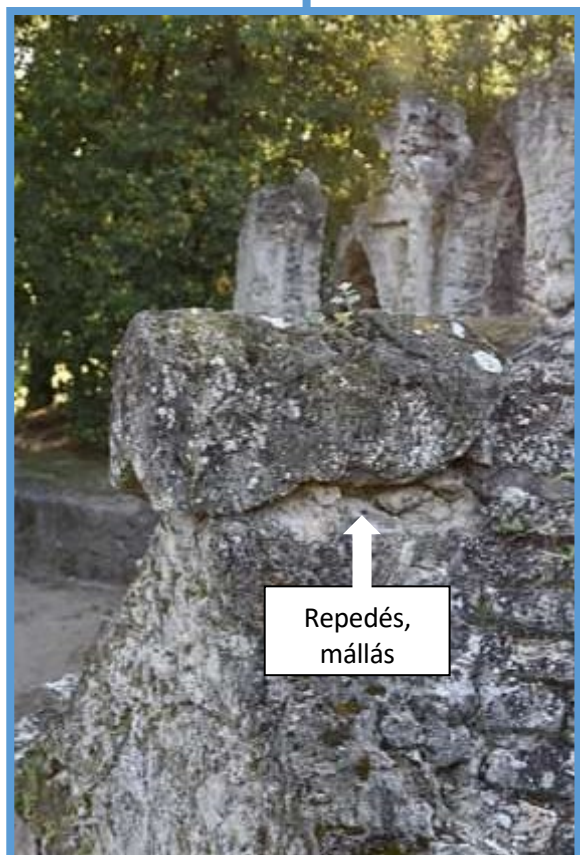
Körebepedt oromzati dísz, balesetveszélyes

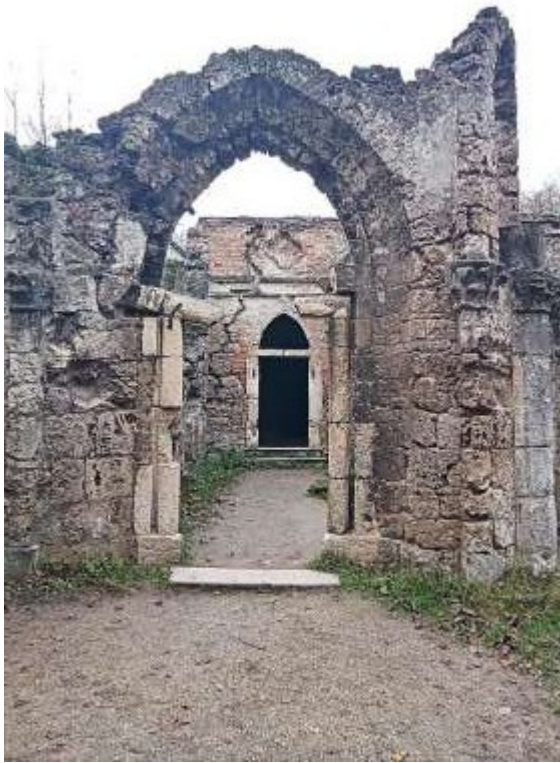
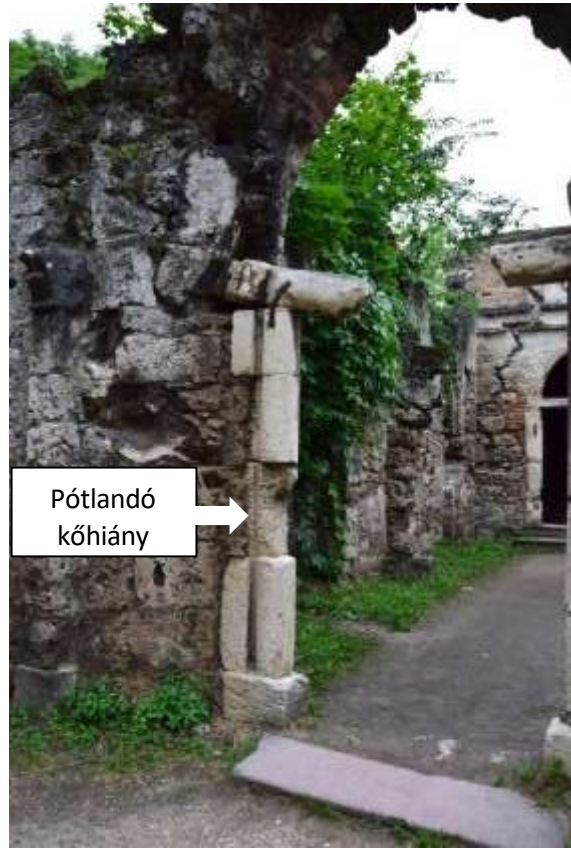
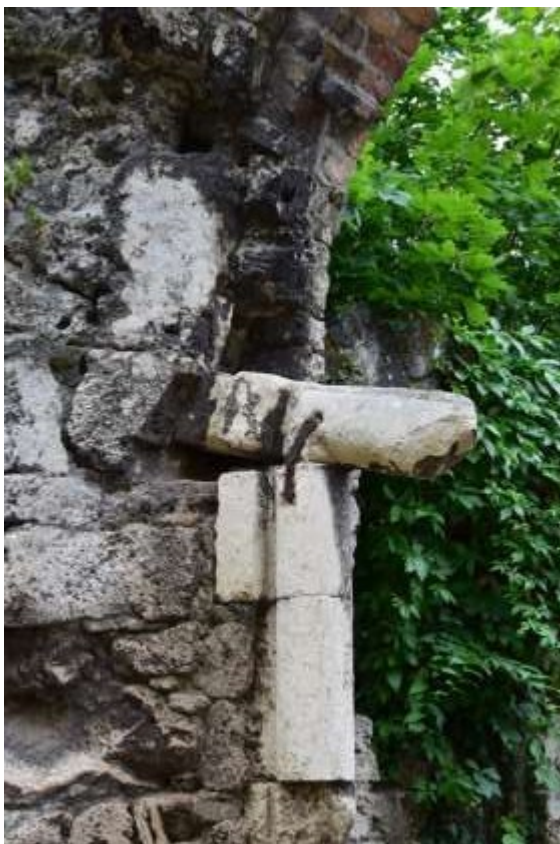
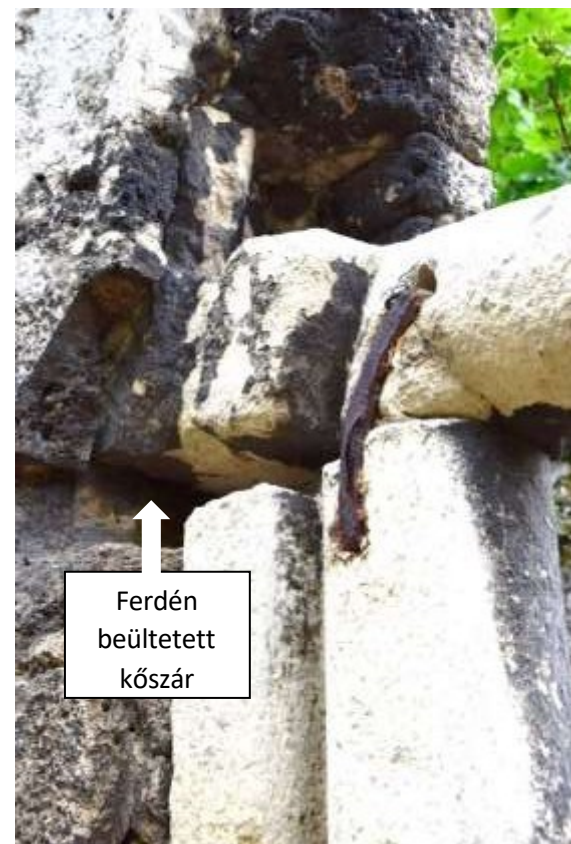
A beépítésből látszik, hogy készakarva építették ferdén.
(bővebben: Műemlékdiagnosztikai statikai szakértői szakvélemény)

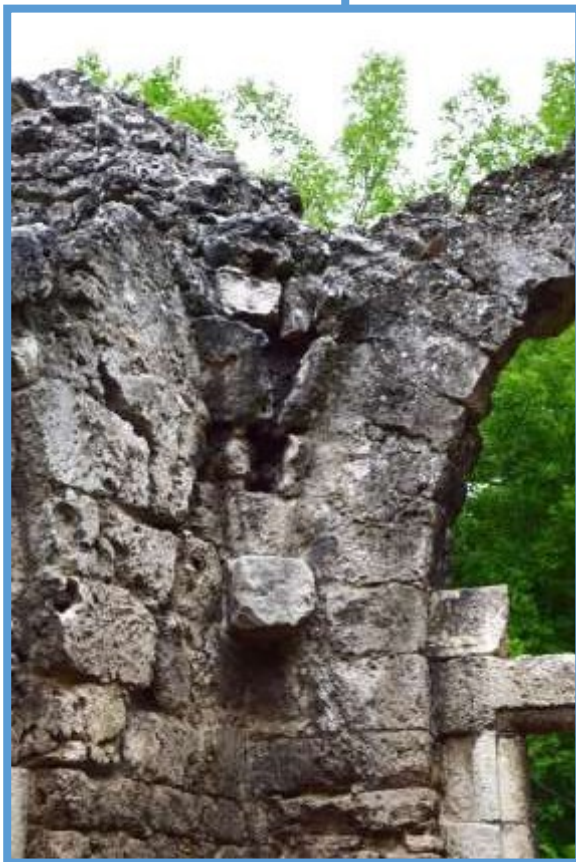
Az ilyen típusú fugákat célszerű megerősíteni, hogy a romlás folyamata során ne essenek ki a kőelemek és téglák.

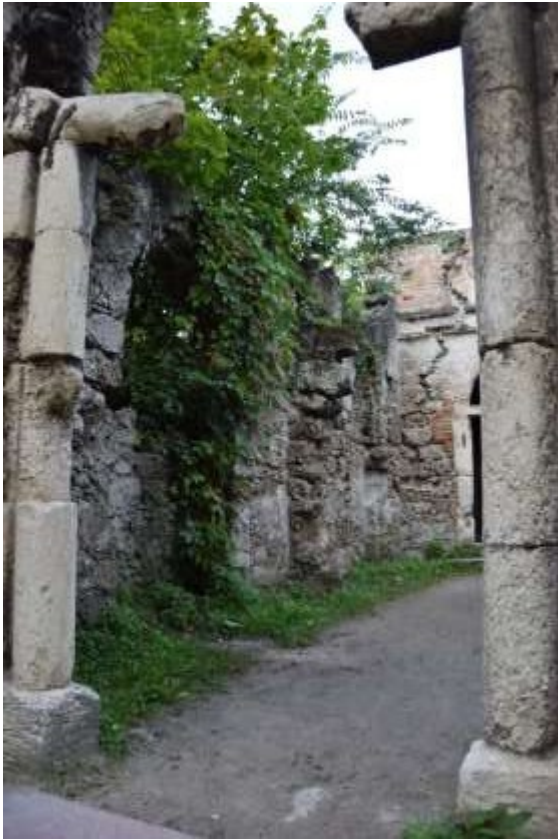
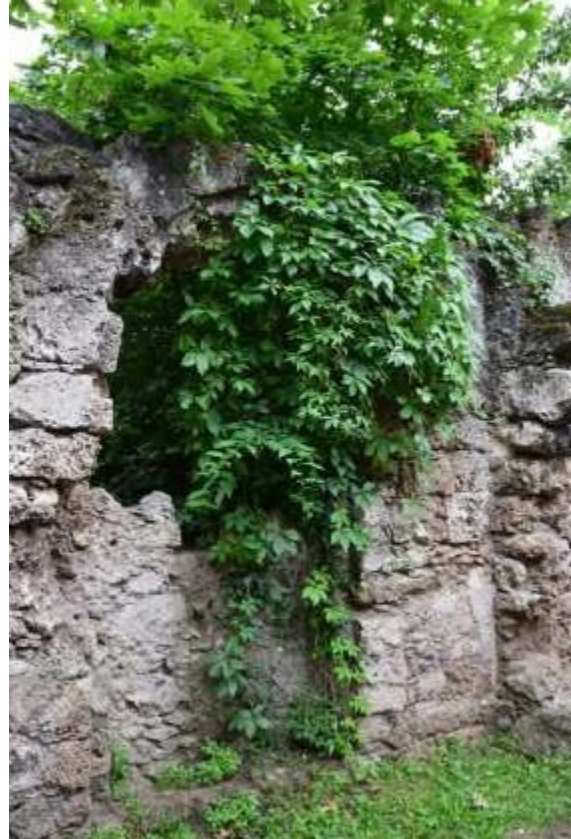
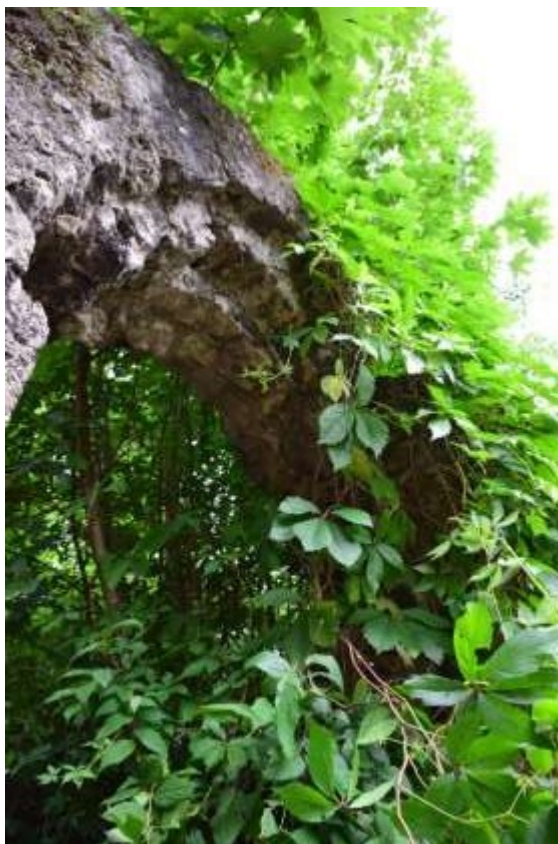
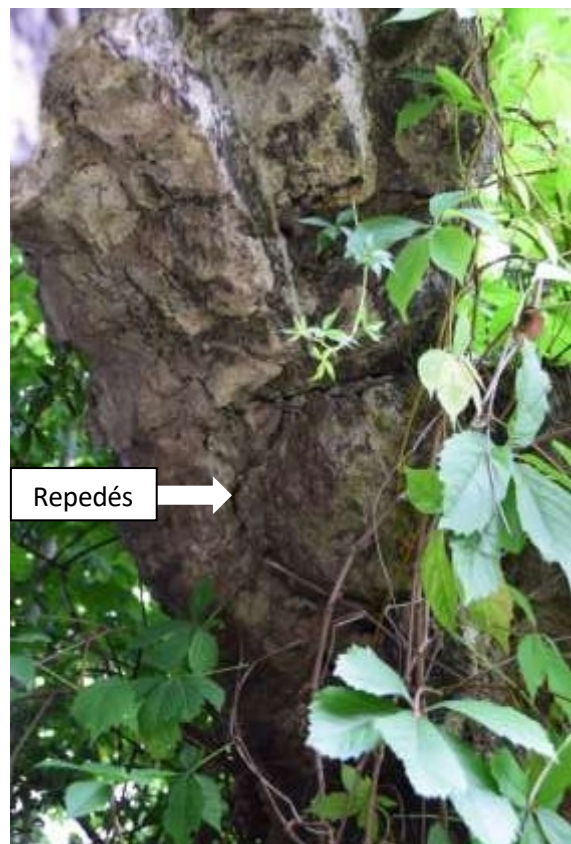
Repedés a rakott kőfal ívén. A repedést a folyamatosan erősödő növényzet gyökérzete is súlyosbítja.
(bővebben: Műemlékdiagnosztikai statikai szakértői szakvélemény)

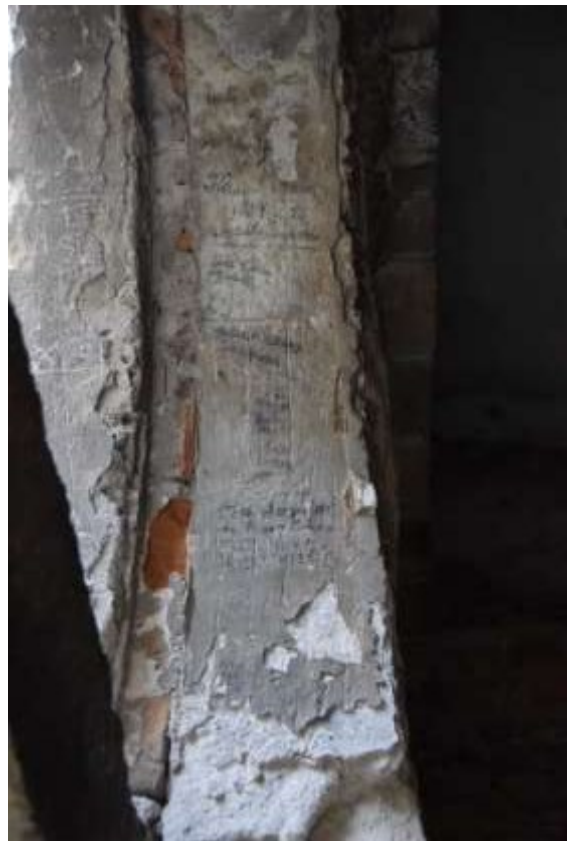
Feliratok az ajtó vakolt felületén 1937-ből stb.

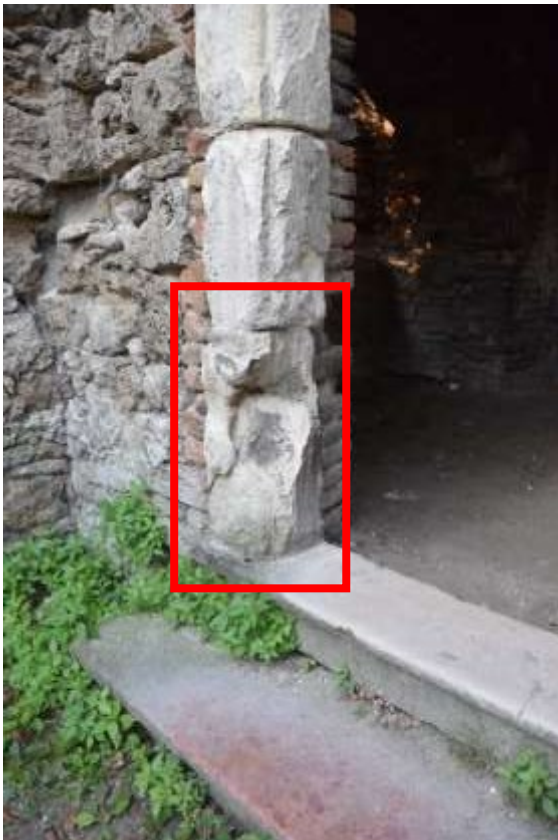
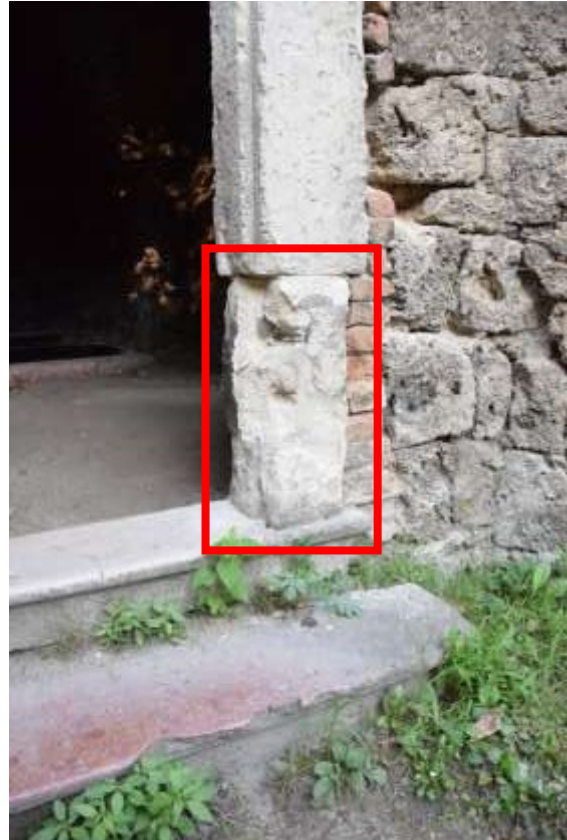
Nagy plasztikai hiányosságok az ajtó kőkeretén és lépcsőfokok profiljain.
A kőkeret alsó része annyira rossz állapotú, hogy cseréje célszerű.

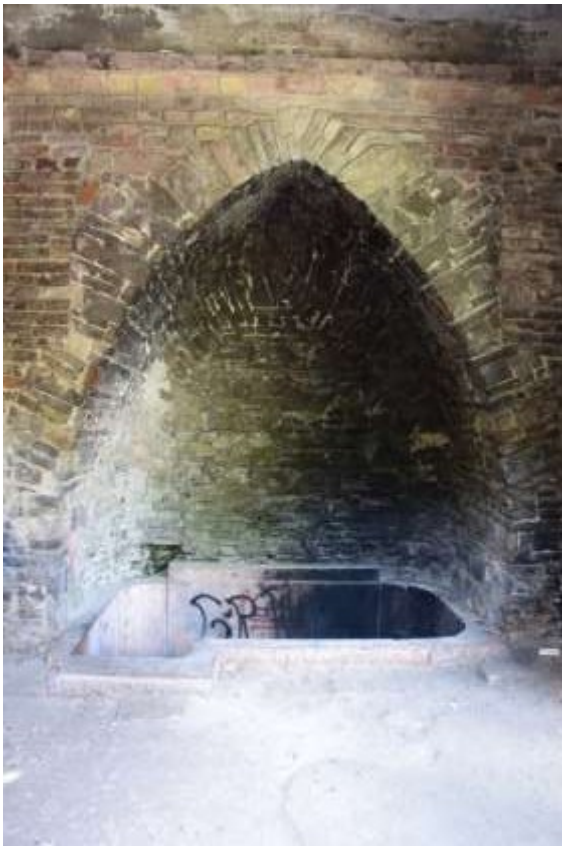
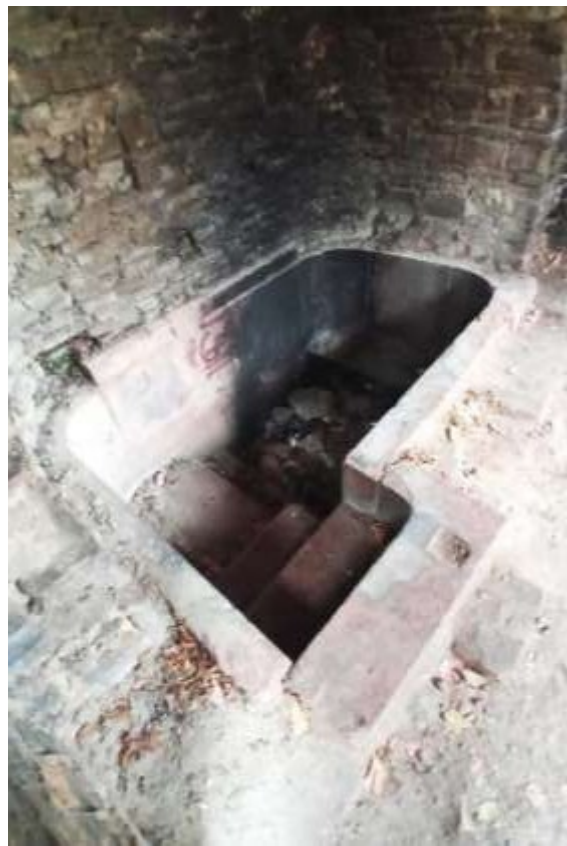
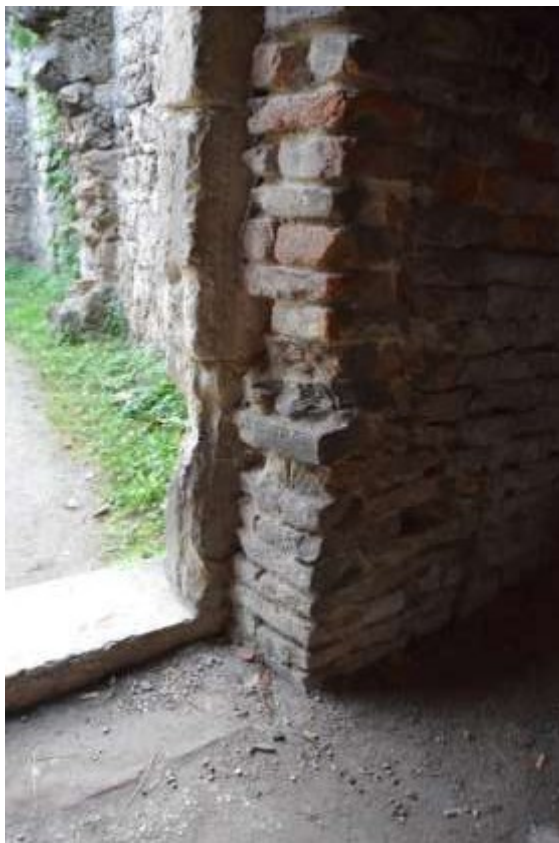
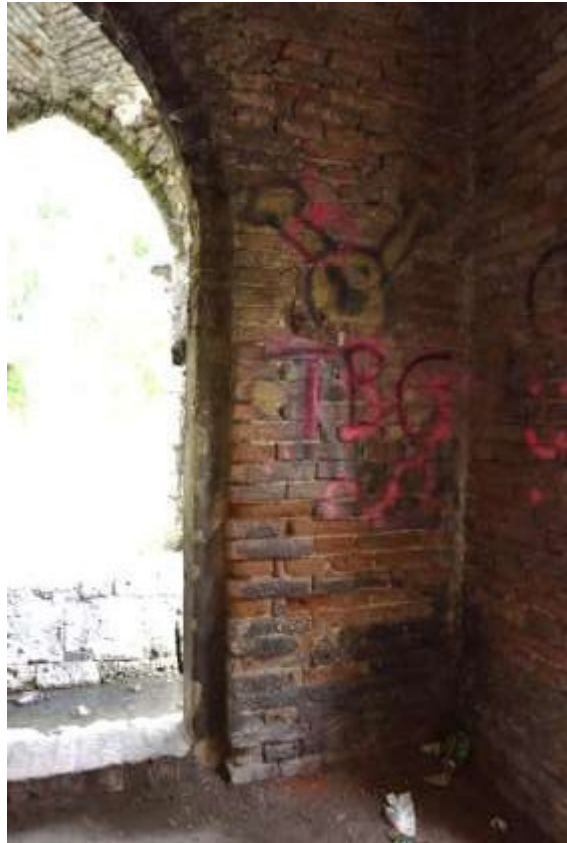
A belső tér téglafalazata nagyon rossz állapotú. Itt megfigyelhetők a sók roncsoló hatása, a málló fugák, hiányzó téglaelemek, korom, graffiti és szemét.

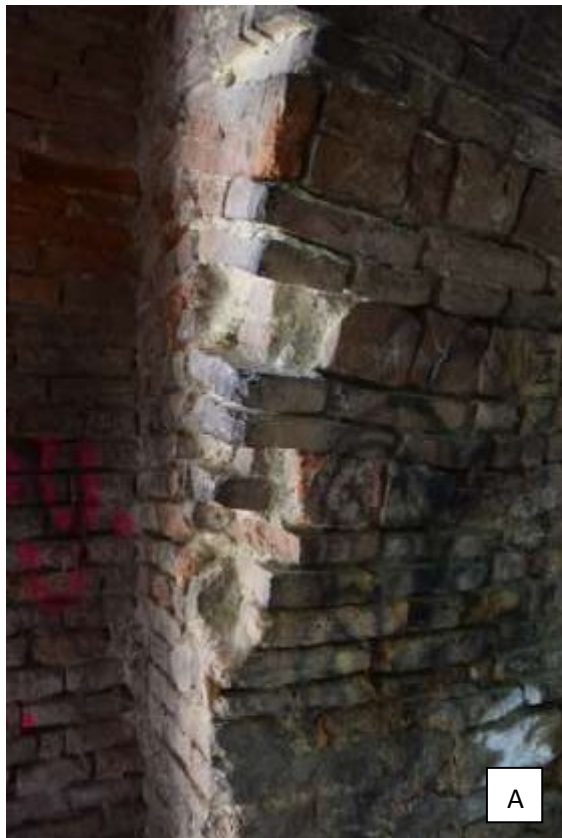
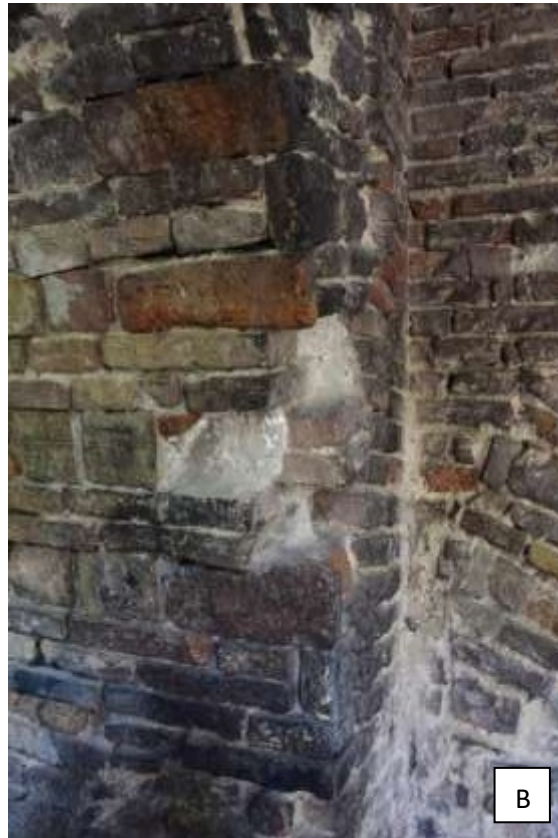
Hiányzó téglaelemek, rossz megtartású fugák a belső tér kb. 80%-án.

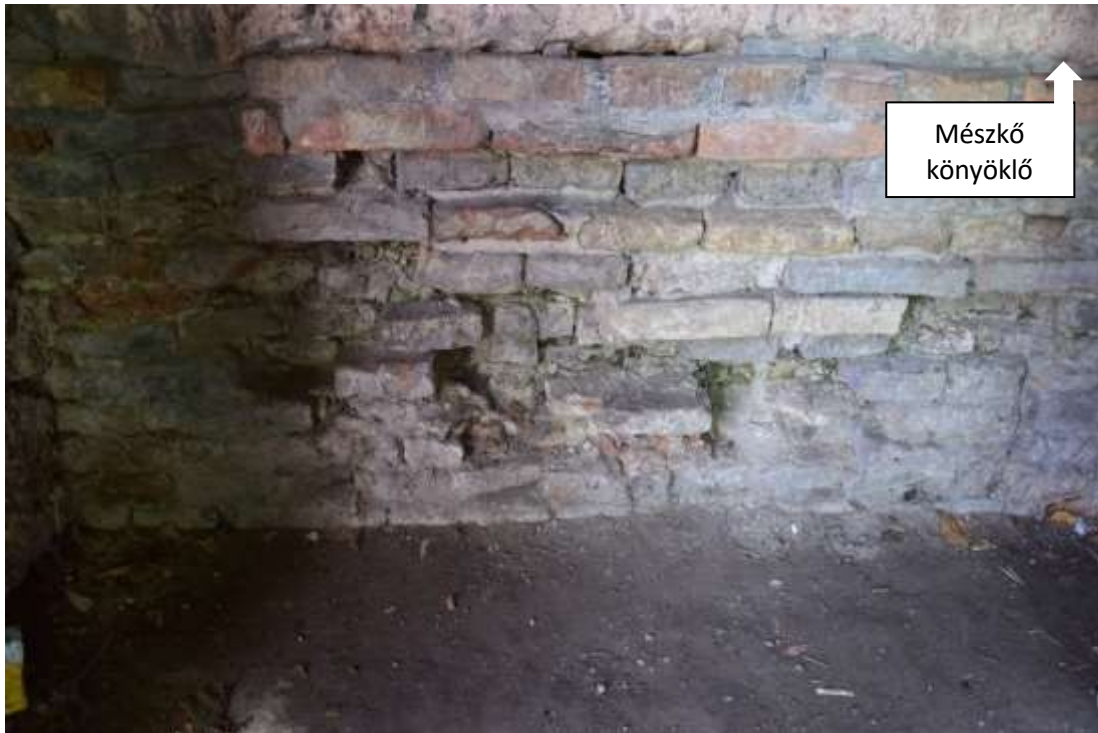
Hiányzó téglaelemek és fugák a könyöklő alatt. Ez a falazat a földszint alatt van. A hiányzó téglaelemek mélyedéseiben algásodás figyelhető meg. Ennek oka lehet a kívülről érkező nedvesedés is, ami a rossz szigetelésre vezethető vissza.

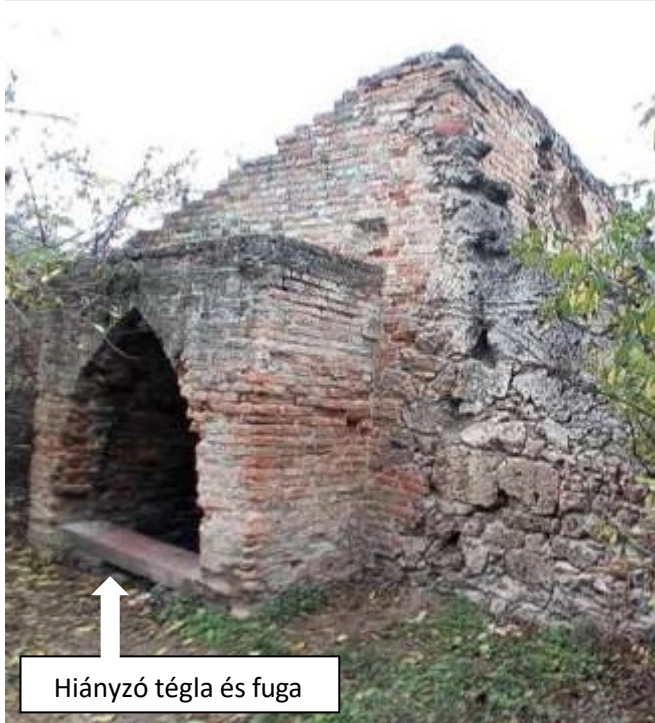
Hiányzó téglaelemek és fugák a külső oldalon.

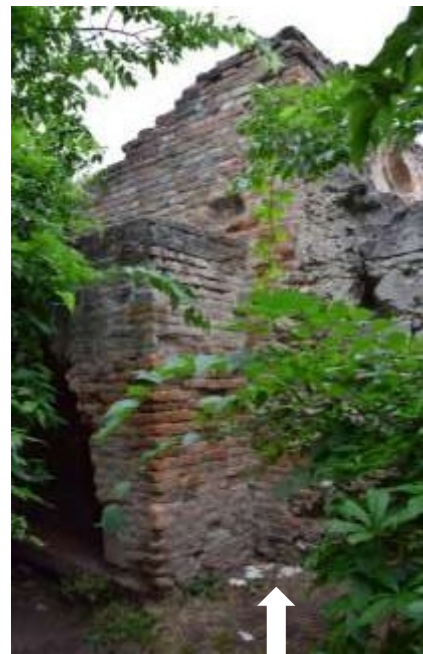
Az eldugott helyeken szemét látható a sarkokban. Ez orvosolható a dús növényzet ritkításával.

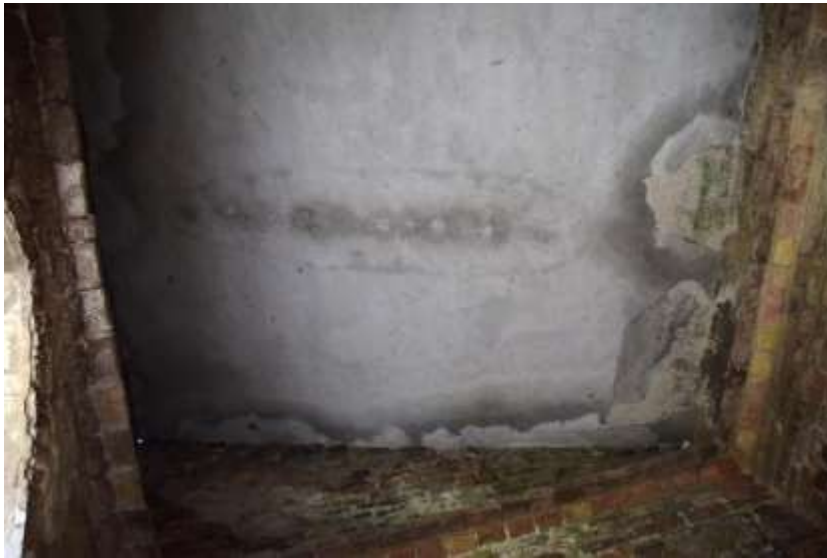
Beázás nyomai

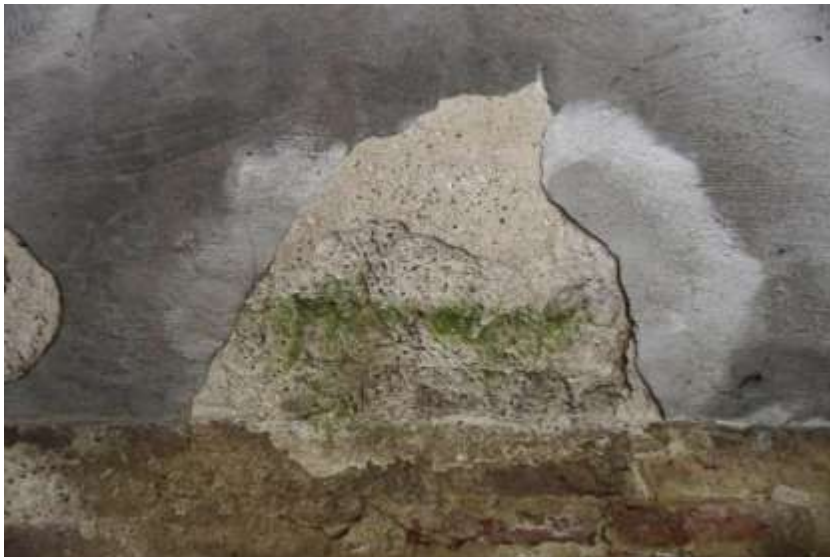
Meszes vakolatra felkent 2-3 mm es cementes réteg

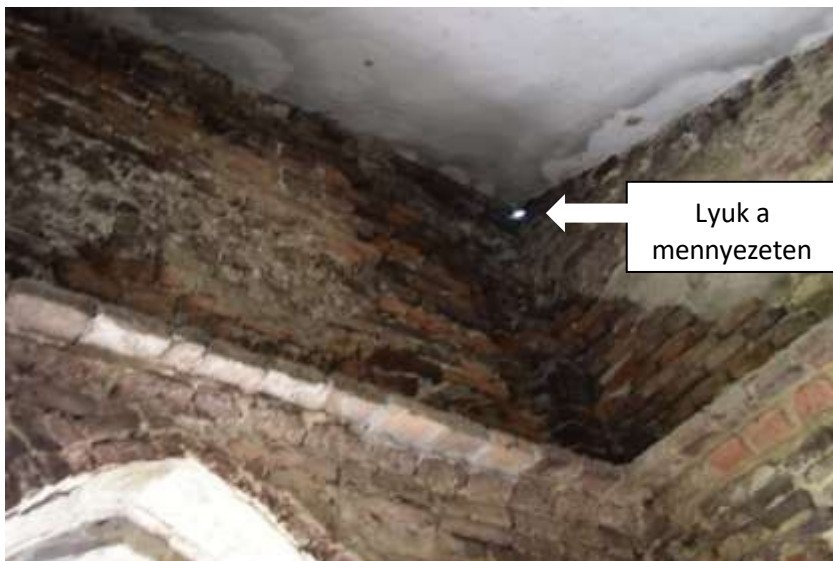
Lyuk a mennyezetten

Beázás nyoma a sarokban

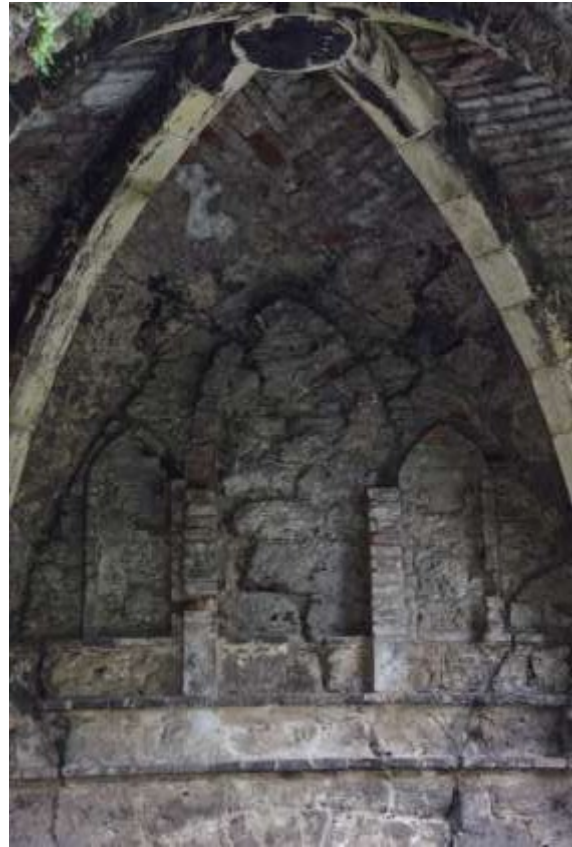
Algásodó mennyezet. Ennek oka, hogy a fugák már nem látják el megfelelően funkciójukat, így a víz átszivároghat rajta. Gipszesedett dombormú. Nagyon óvatos finomszemcsés tisztítást igényel. Kivitelezéskor a tetőszerkezetet ellenőrizni szükséges.

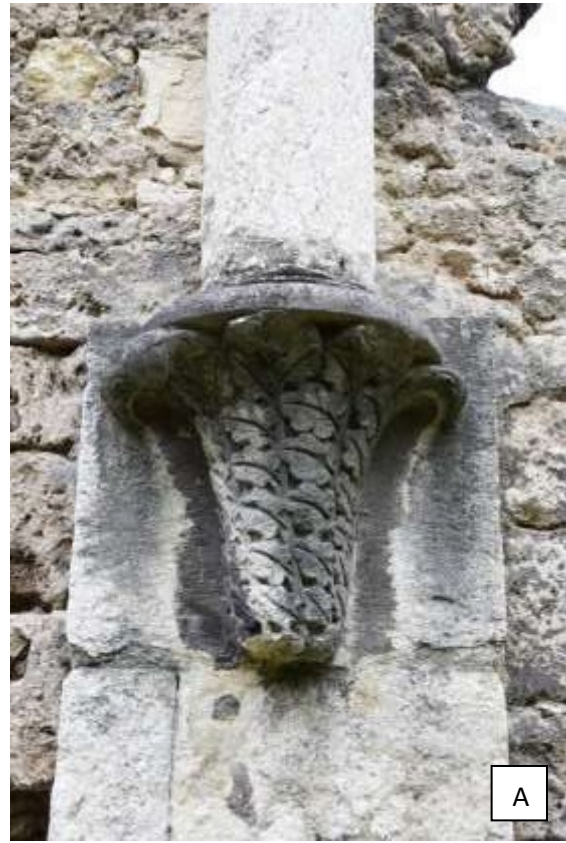
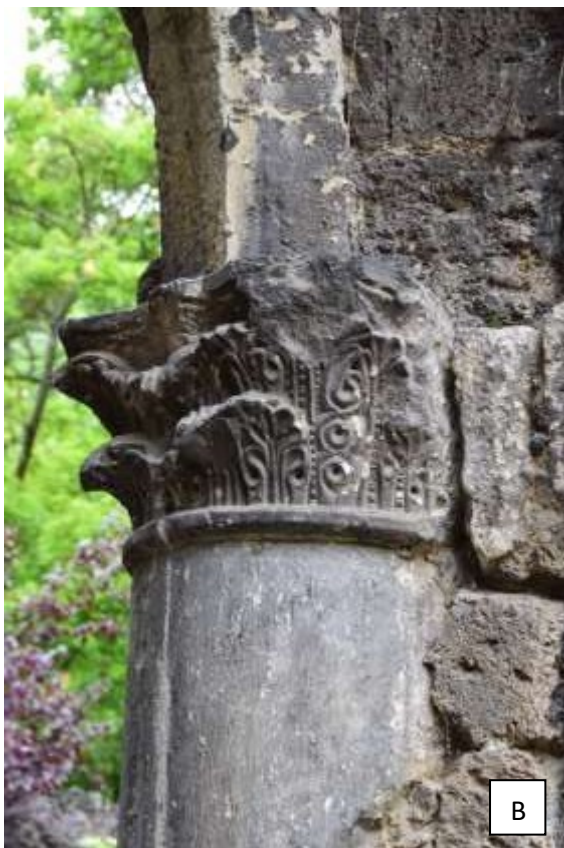
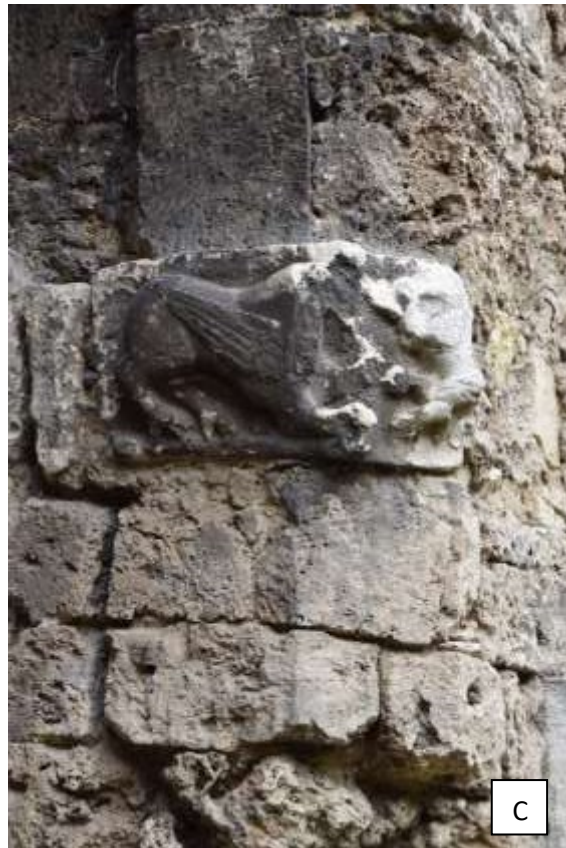
Erősen kérégedett felületek a finom plasztikai faragványokon.

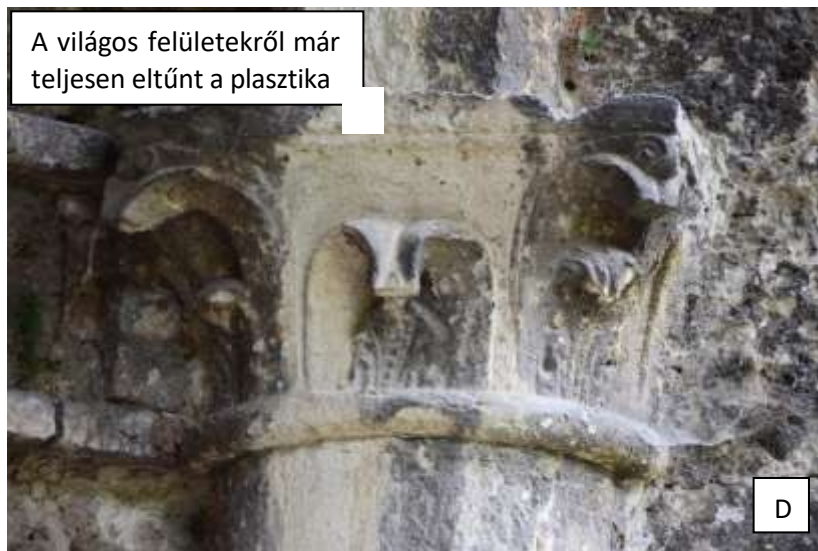
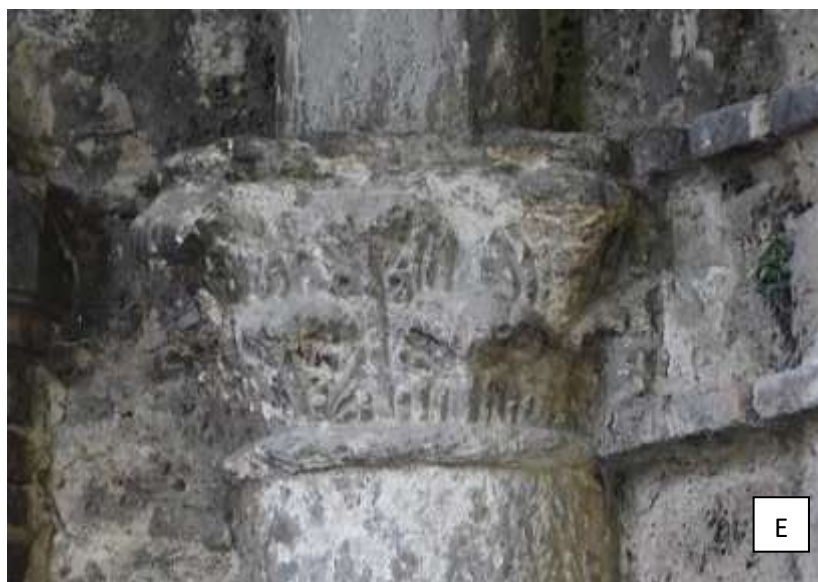
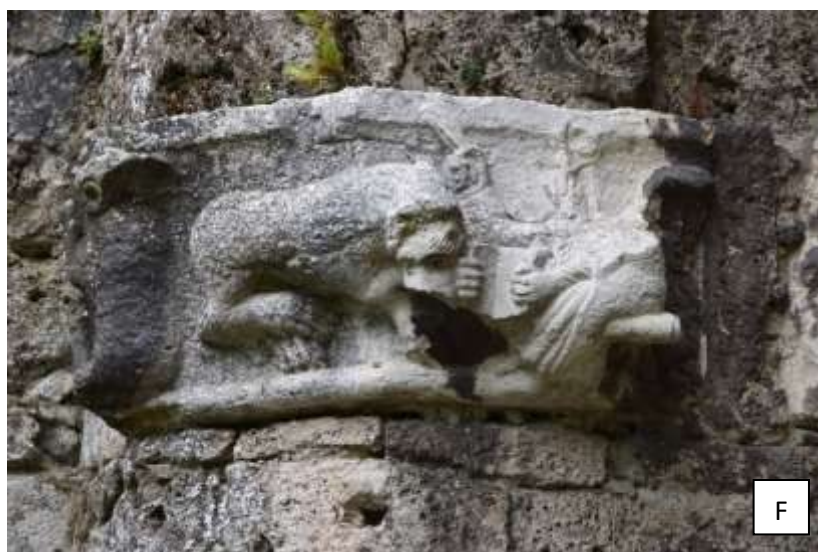
Szennyezett felületek, málló kőelemek és plasztikai hiányok

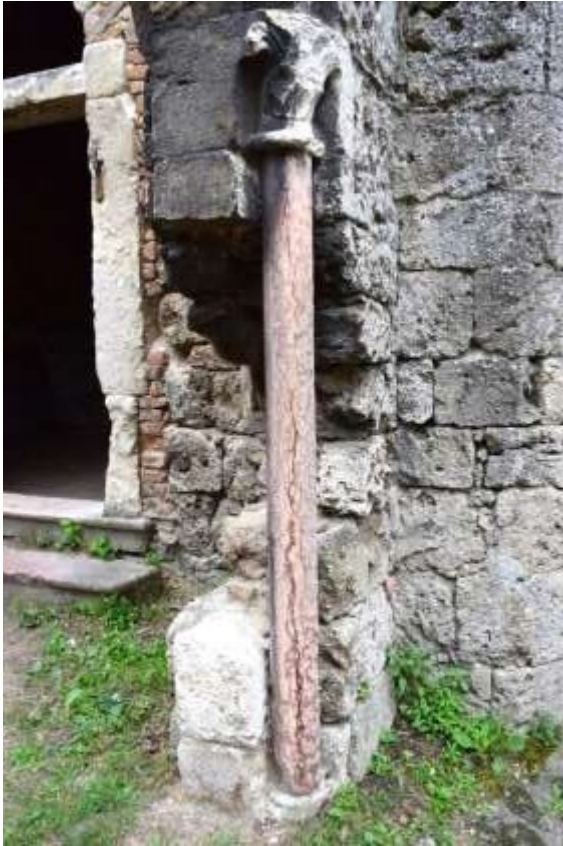
Vertikálisan megrepedt tömött mészkő oszlop.

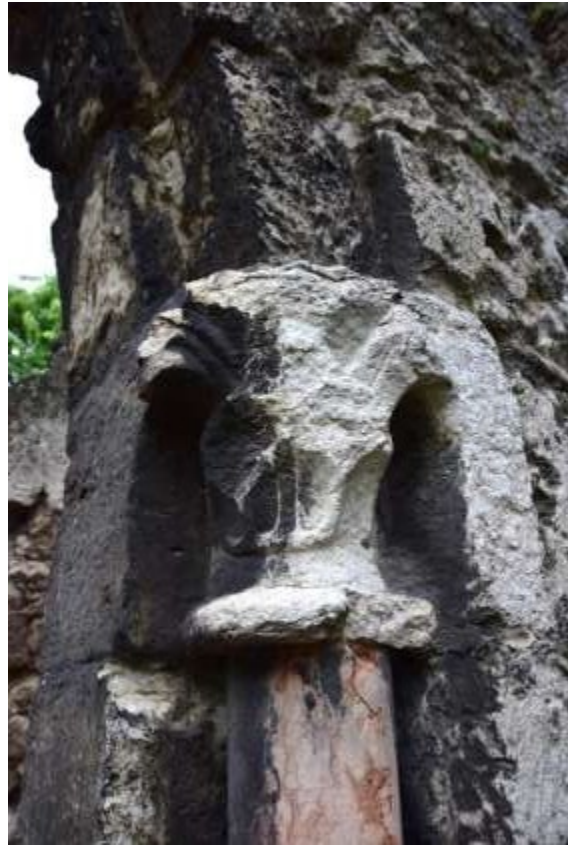
Pusztuló félben lévő fejezet.

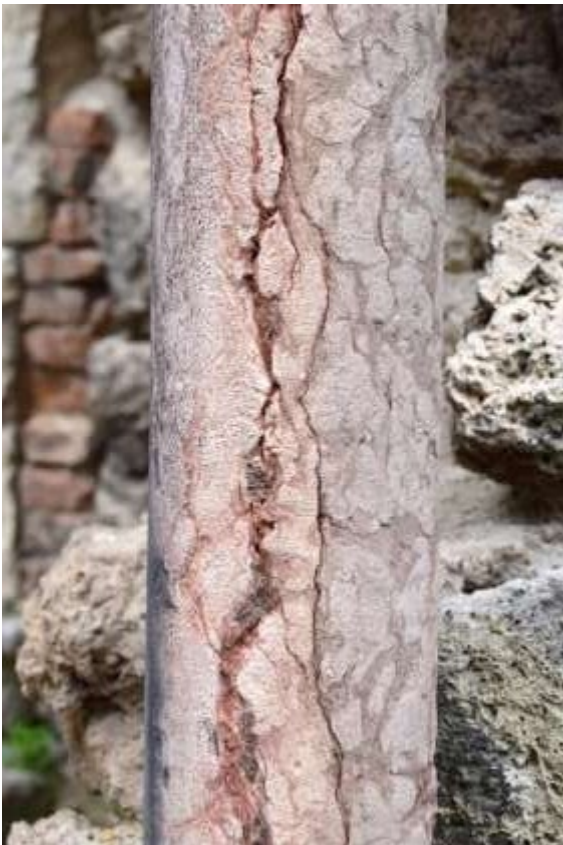
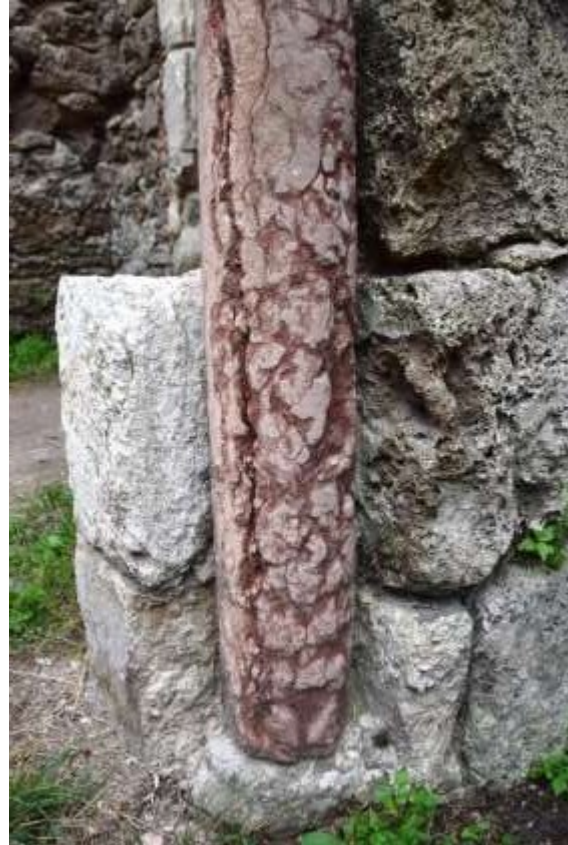
Repedések, hasadás és morzsolódás.

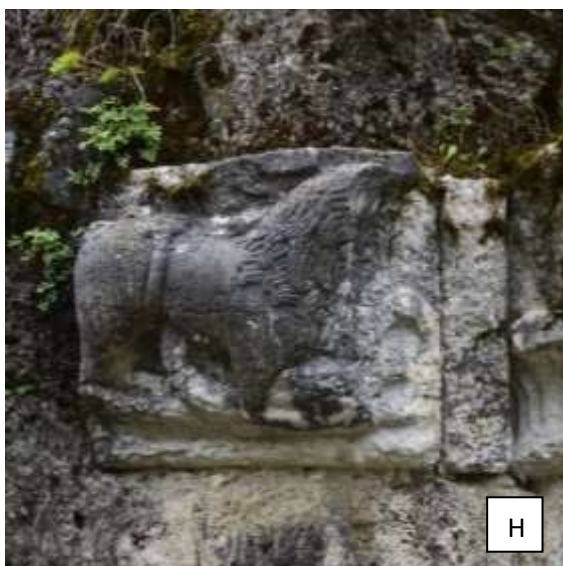
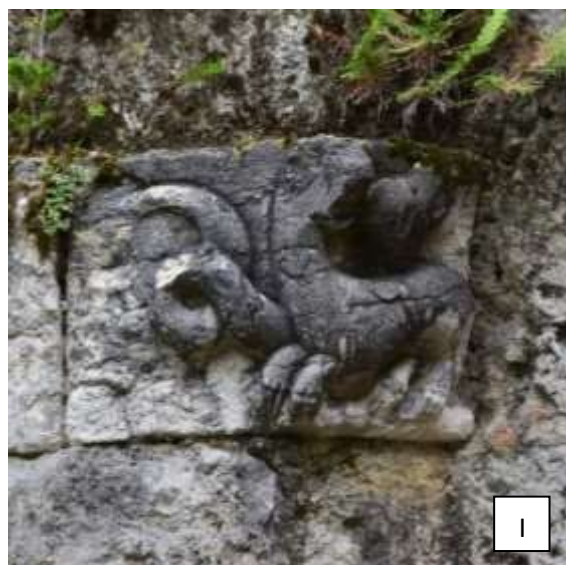
Málló, repedezett faragványok. Jelen esetben ezek a plasztikai faragványok pusztulásra vannak ítélve. Ideiglenes megoldásnak a szilárdítás megfelelő, de javasolt a bontása, múzeumba való kiállítása. Az eredetiek helyére rekonstrukció ajánlott.
