A TATAI ANGOLKERT MŰEMLÉ
R

INT JÁNOS SZOBOR ÉS HÍD

A kőszobrász-restaurátori szakvélemény és tervezet célja a **restaurálási engedély jóváhagyása**, illetve az, hogy szakvélemények alapján reális képet adjon az **Angolkert műtárgyairól és a Nepomuki Szent János szobor és híd** kőelemeinek restaurálási módszereiről lehetőségeiről és meghatározza az rehabilitáció során felhasználni kívánt anyagokat.

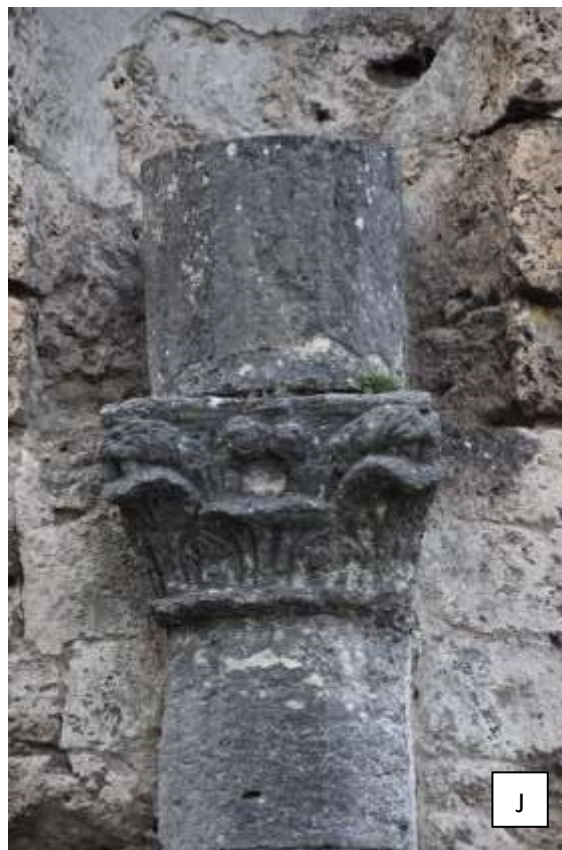
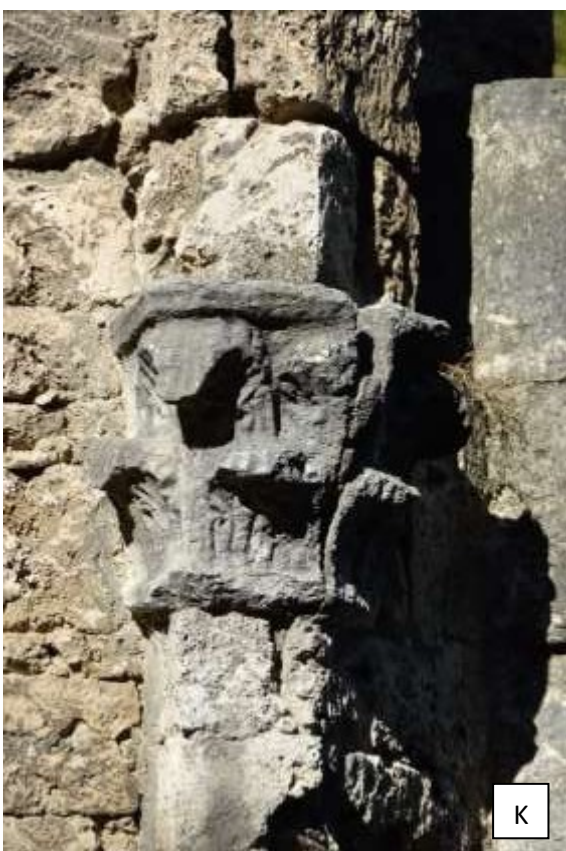
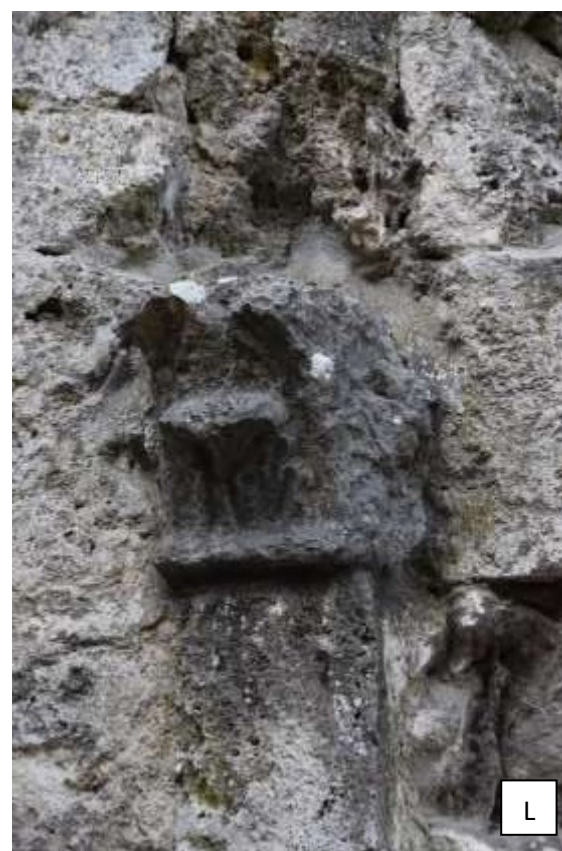
Rossz és pusztulófélben lévő oszlopfők.

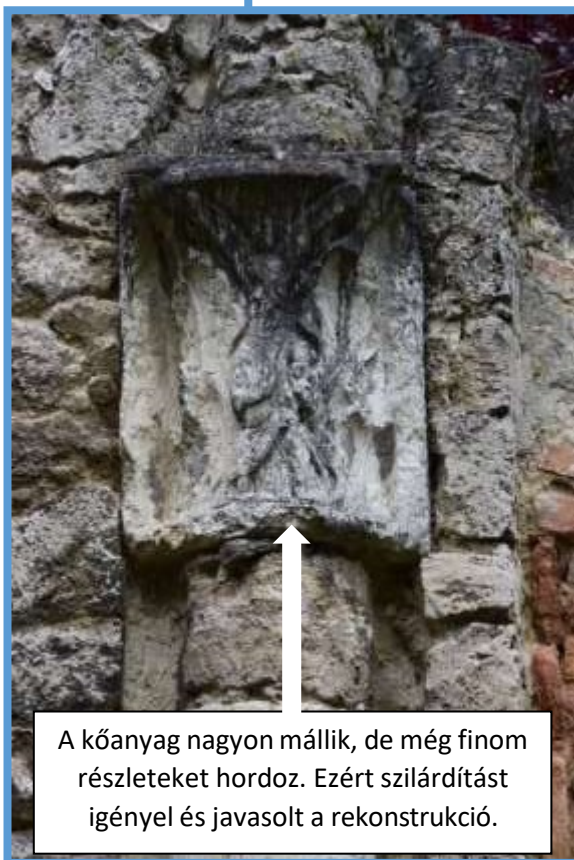
A kőanyag nagyon mállik, de még finom részleteket hordoz. Ezért szilárdítást igényel és javasolt a rekonstrukció.

Az arc már elpusztult így az ilyen jellegű károsodás már csak nagy beavatkozással hozható rendbe. Műtárgyvédelmi szempontból a konzerválás javasolt.

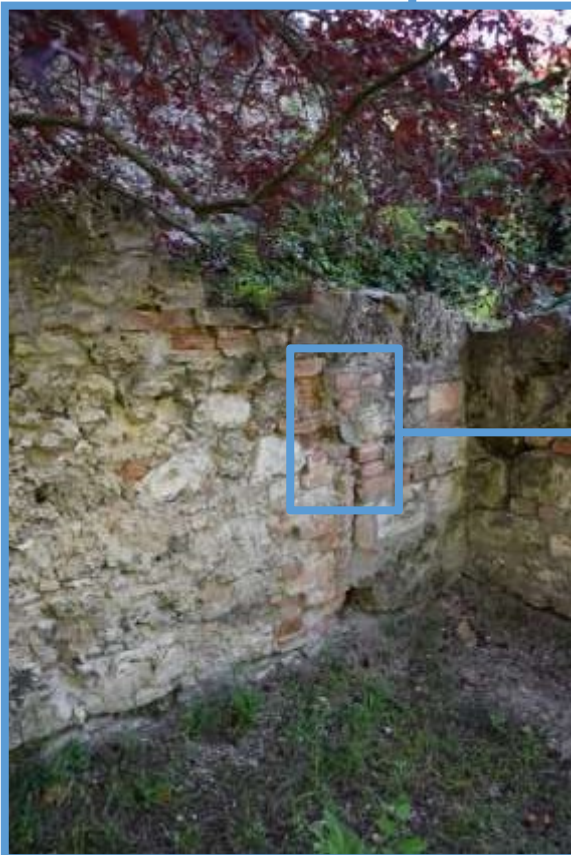
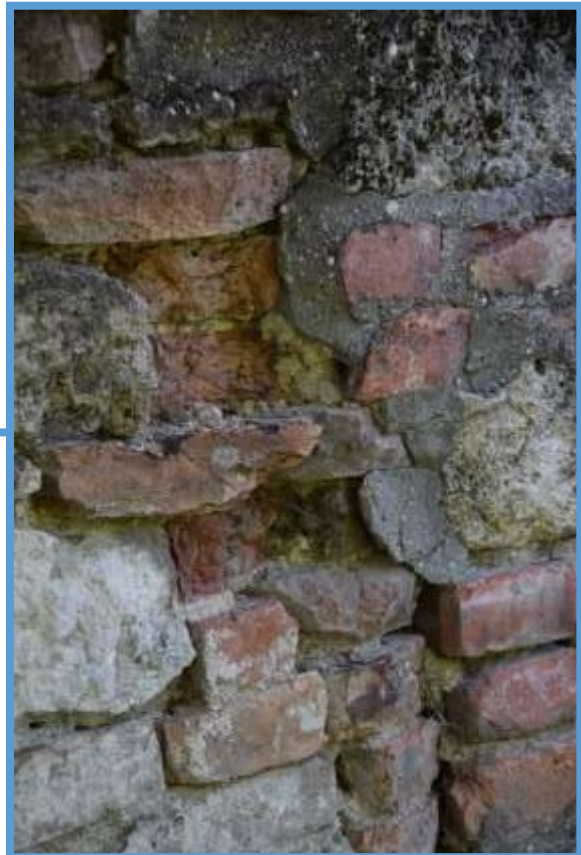
Hiányzó fugák és téglák, cementes megerősítések

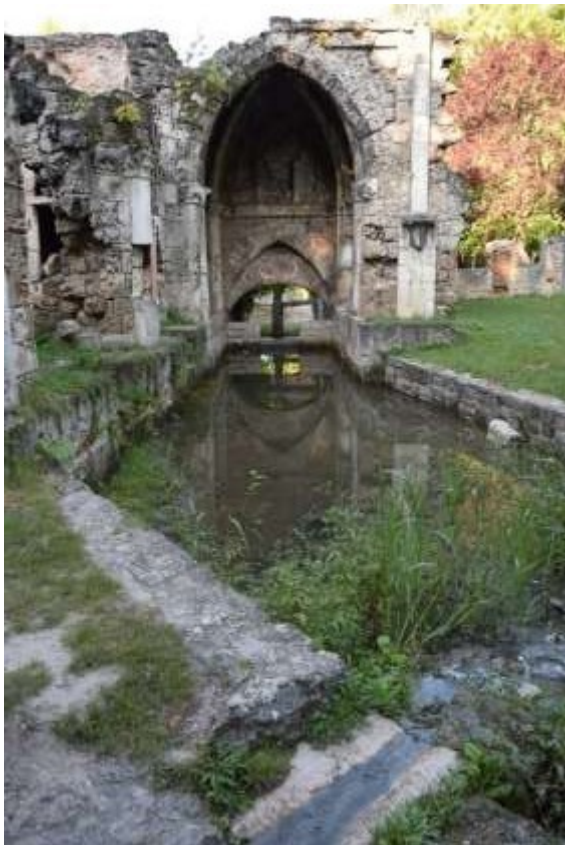
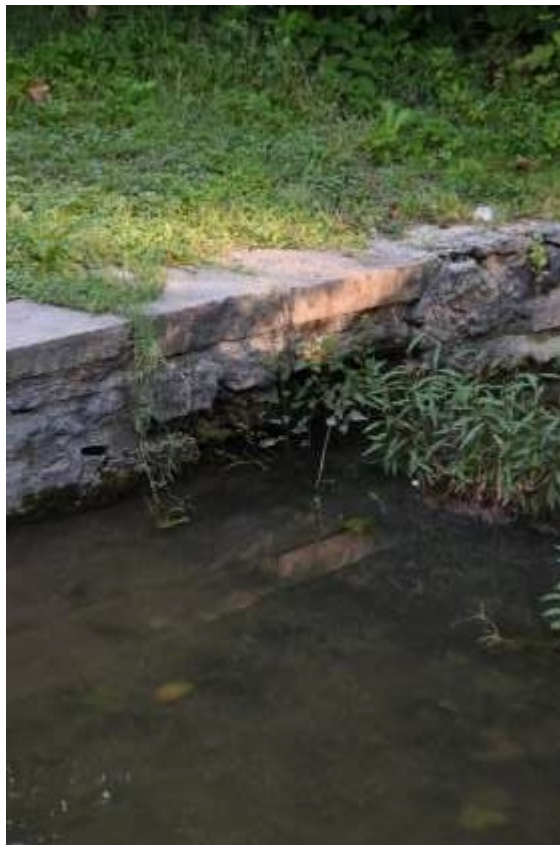
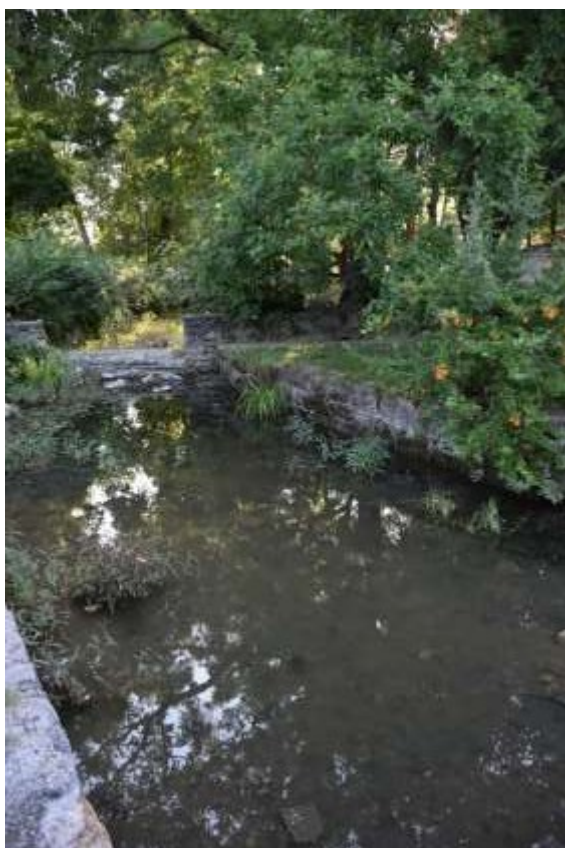
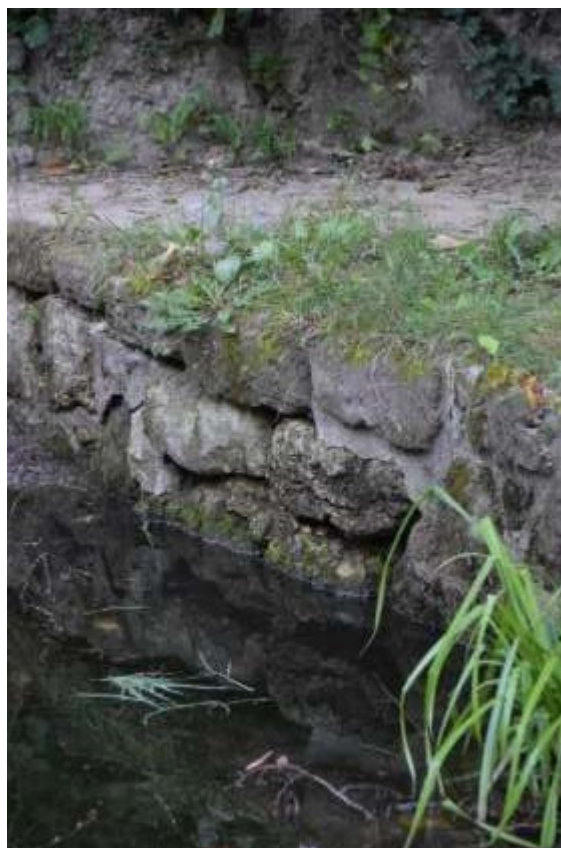
Erősen benőtt növényzet a patak hasábkövein, hiányzó kőelemek és fugák.

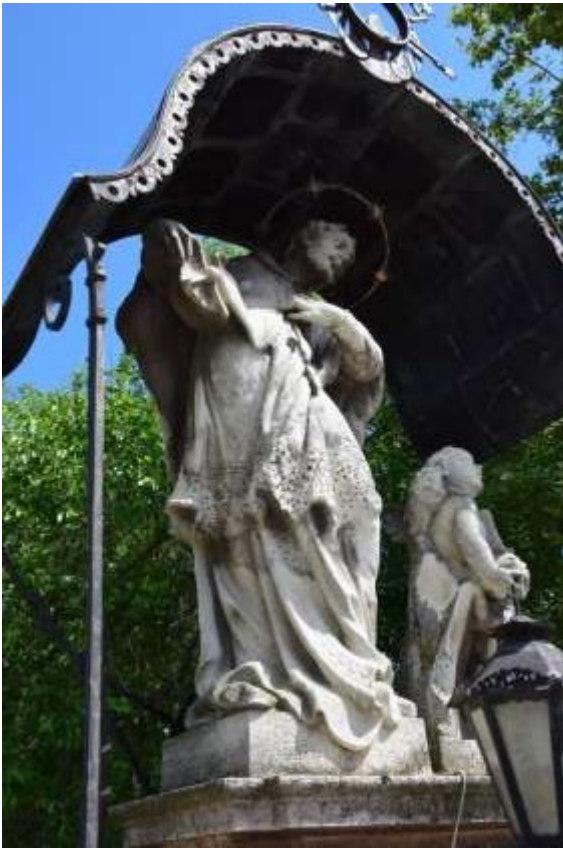
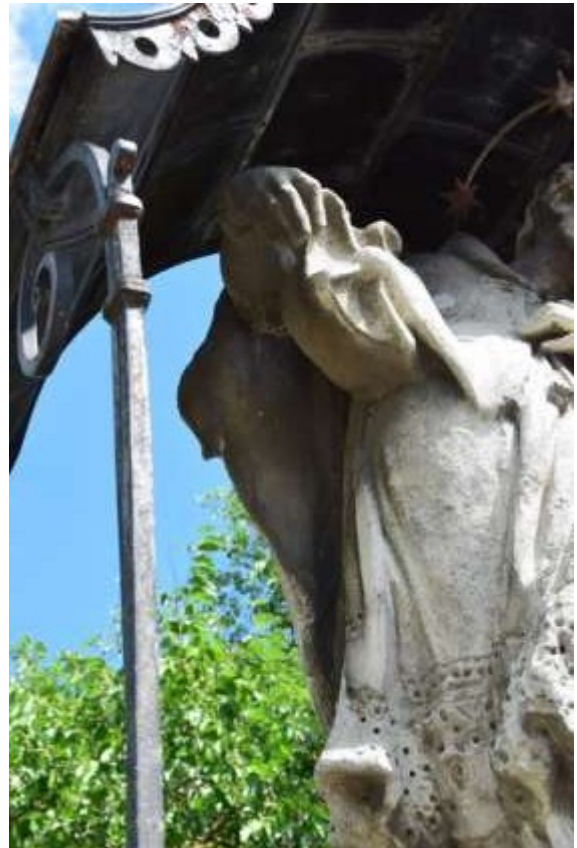
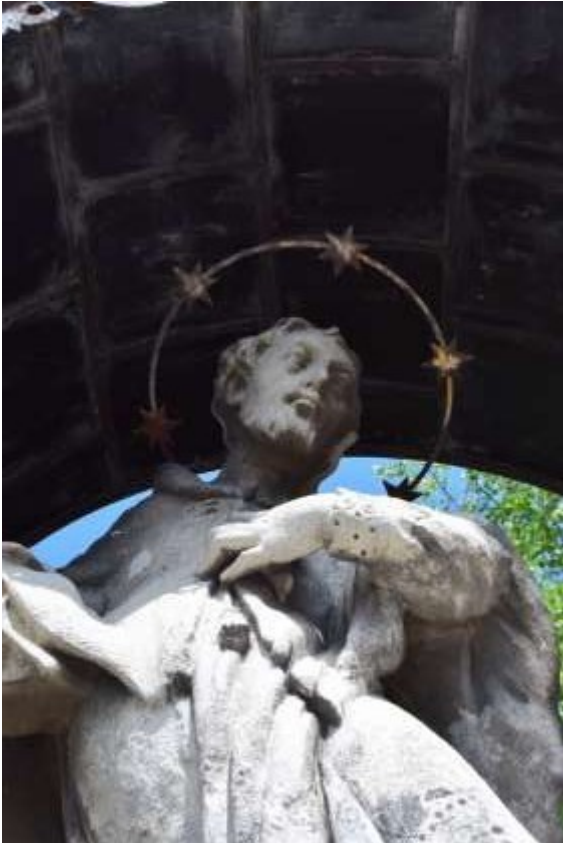
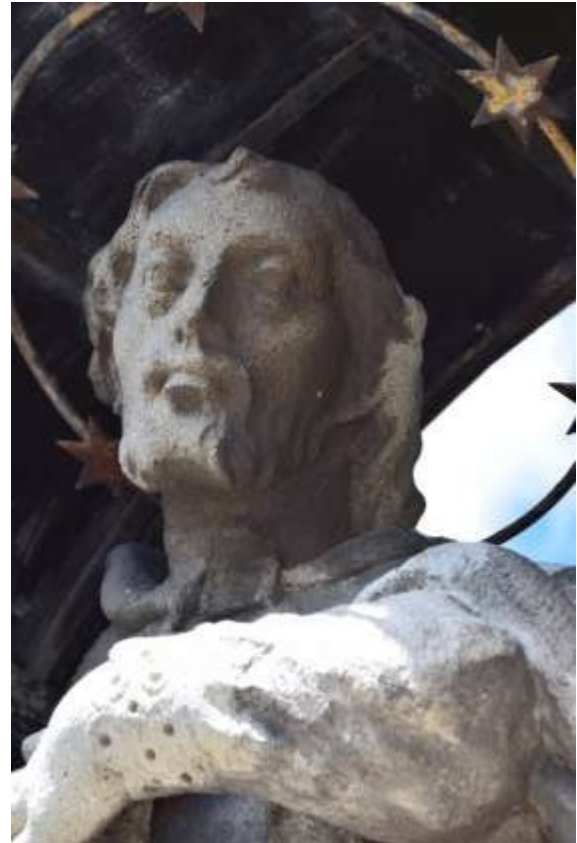
Nepomuki Szent János (N)

Szenyezett felületek, korrodáló csillagok.

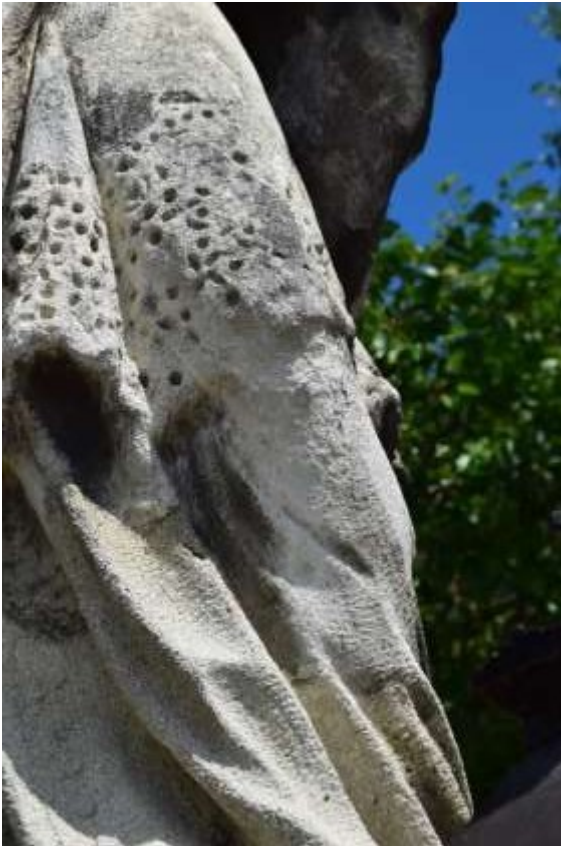
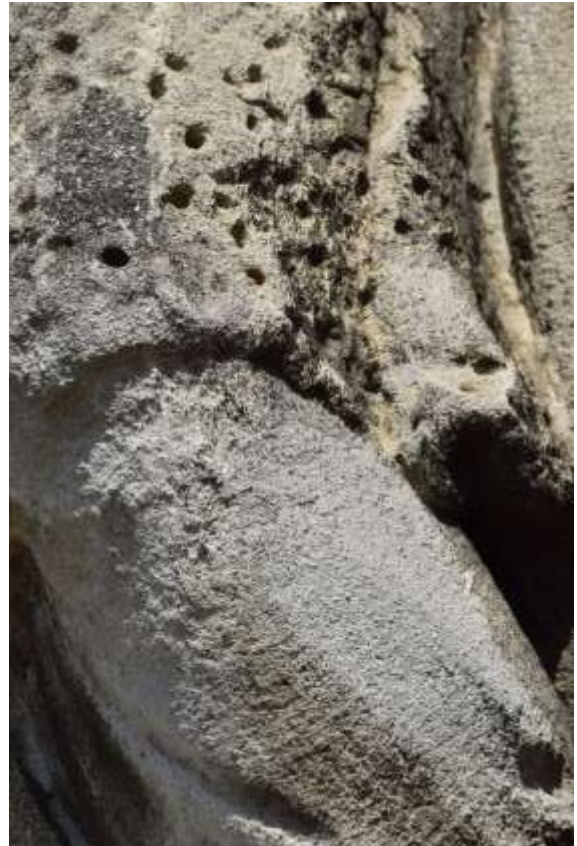
Nepomuki Szent János (N)

Plasztikai hiányok a csipkeszegélyen.

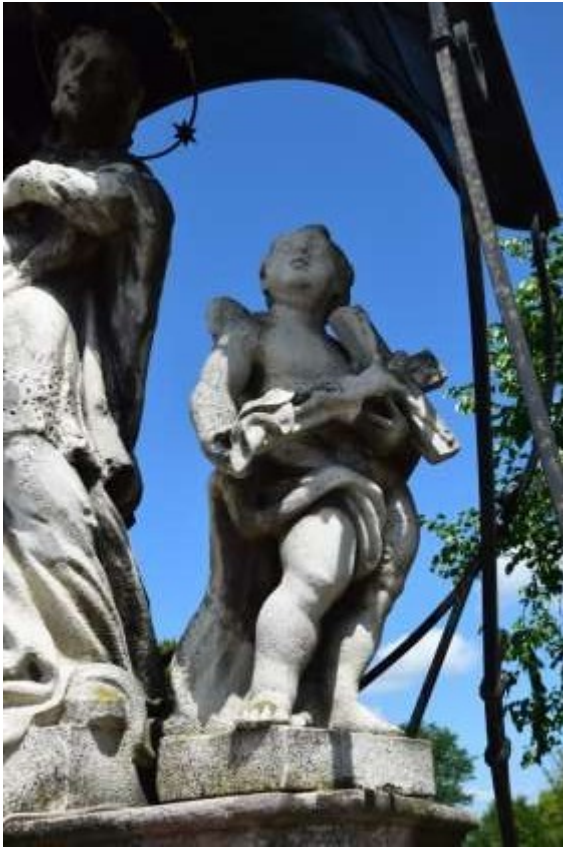
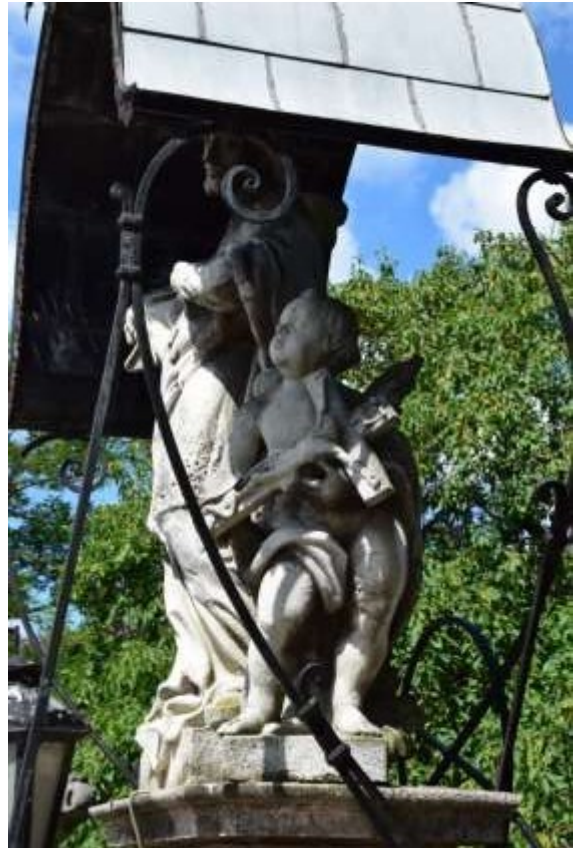
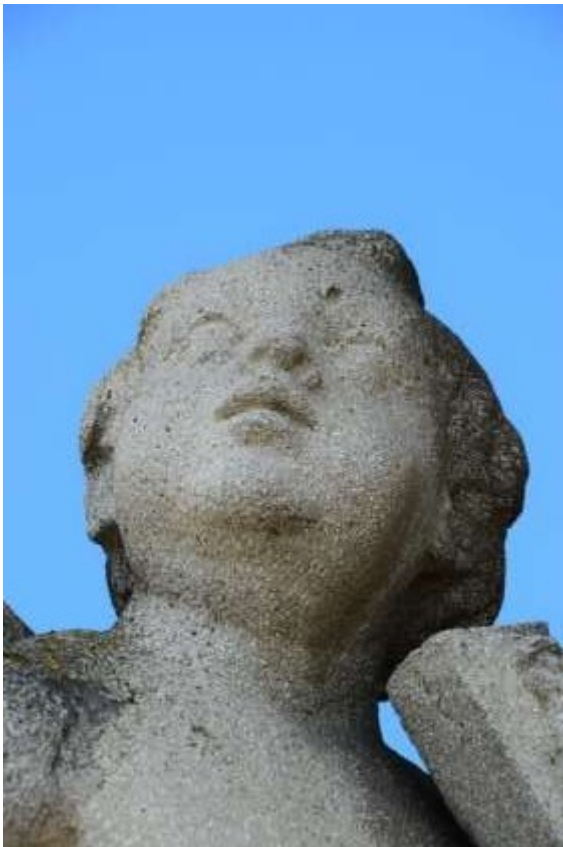
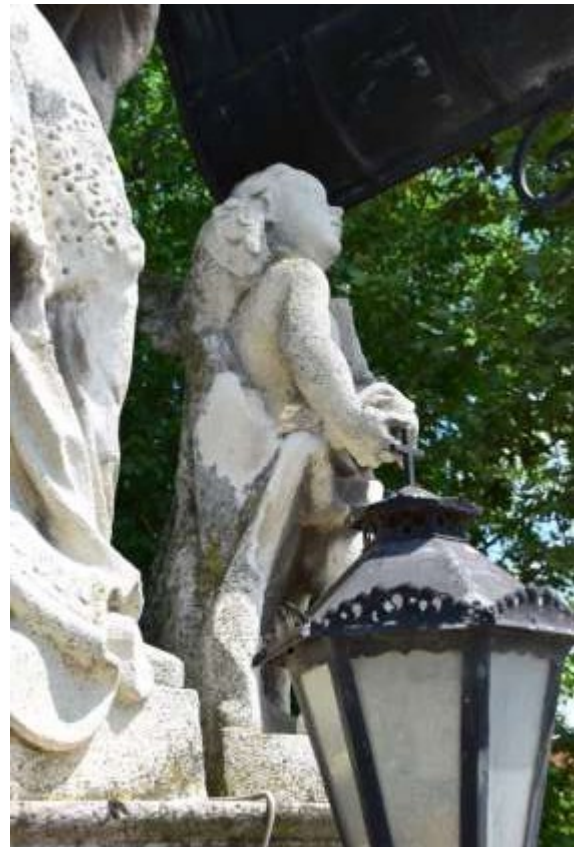
Angyal (A)

Szennyezett és műkőfelületek a keresztet tartó angyalon.

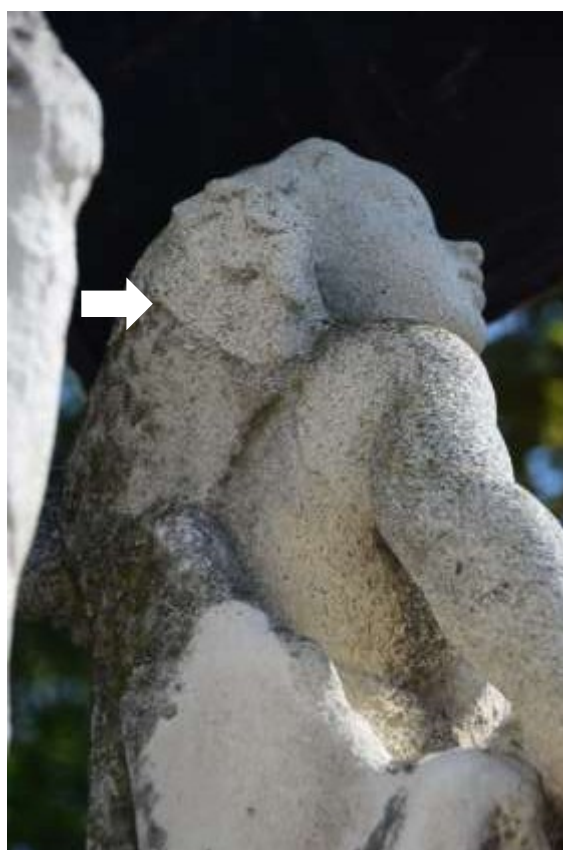
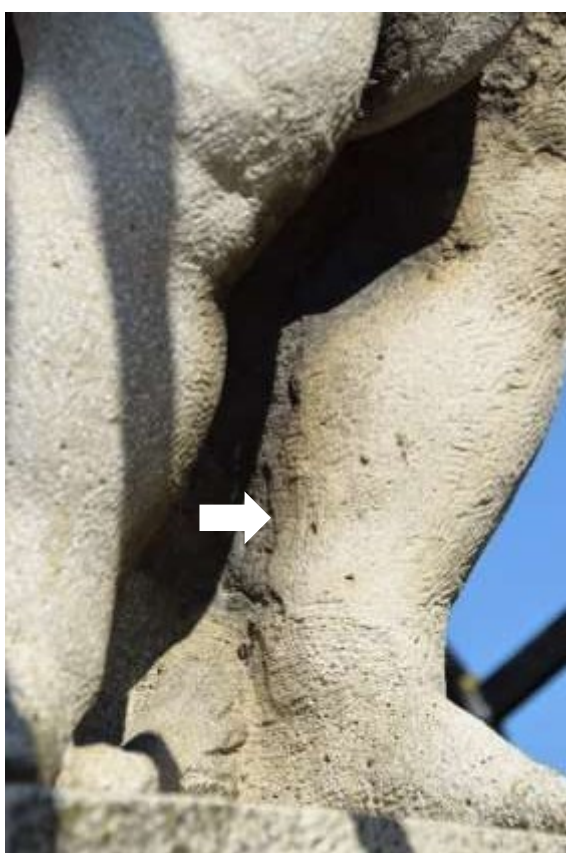
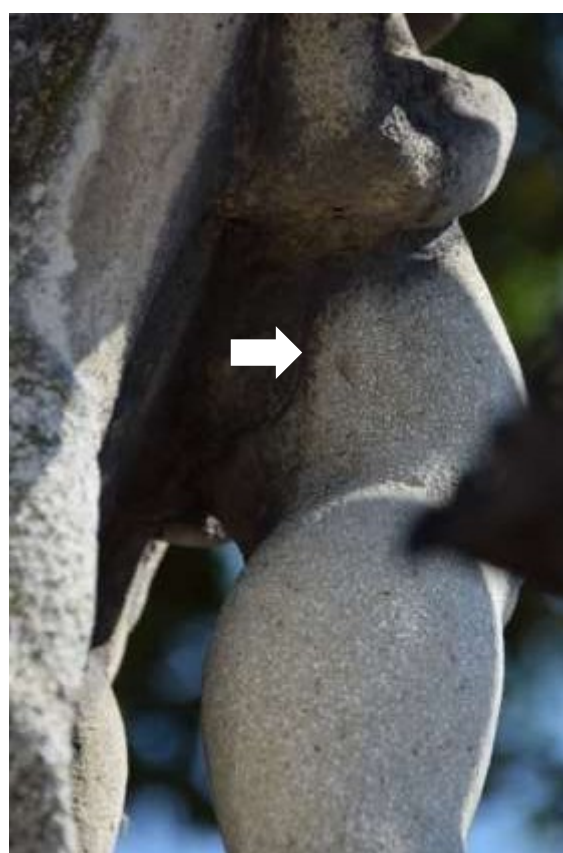
Angyal (A)

Kő és műkő határok látható vonalai

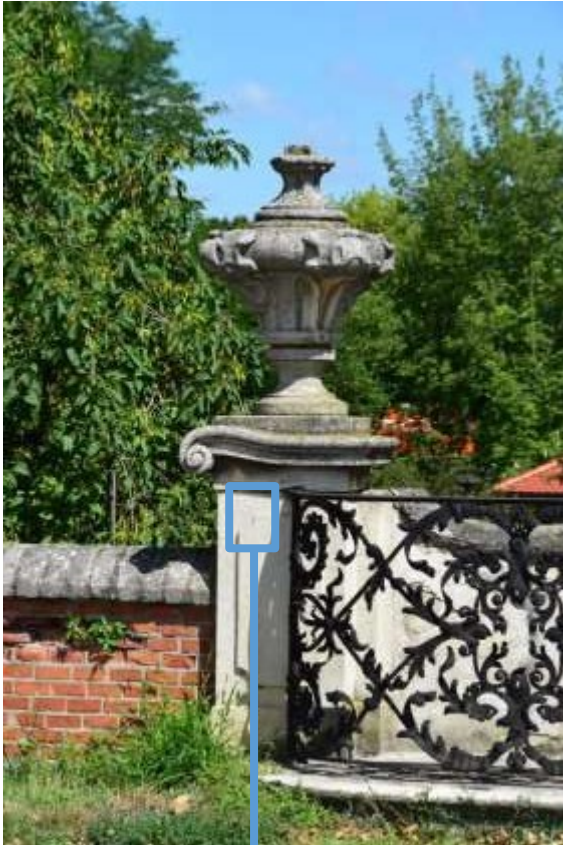
A posztamens hátulja téglából rakott (FK1).

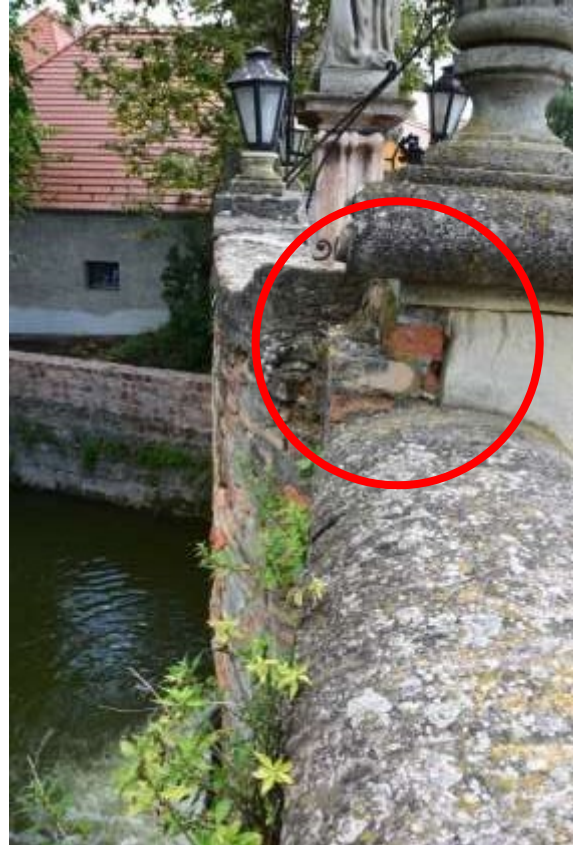
Újszerű műkő kiegészítés (FK1).

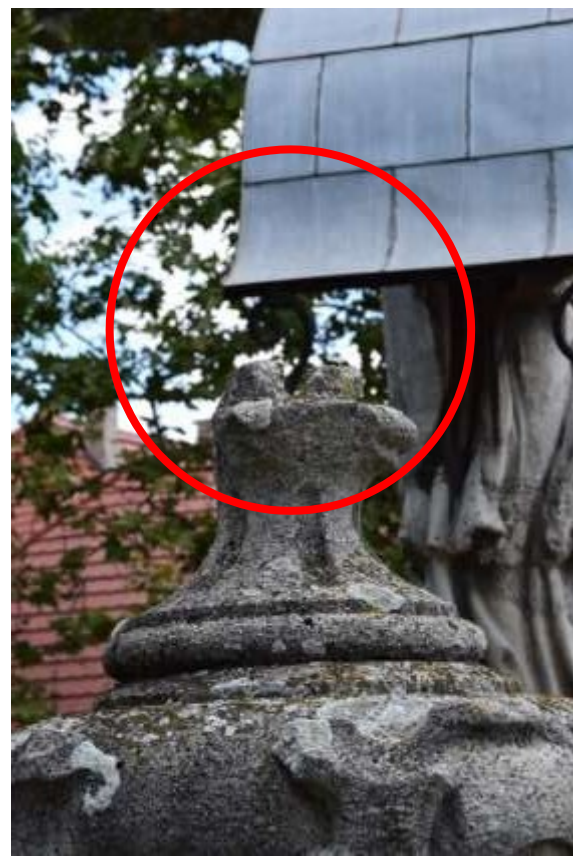
Kérgesedés, és plasztikai hiányok.

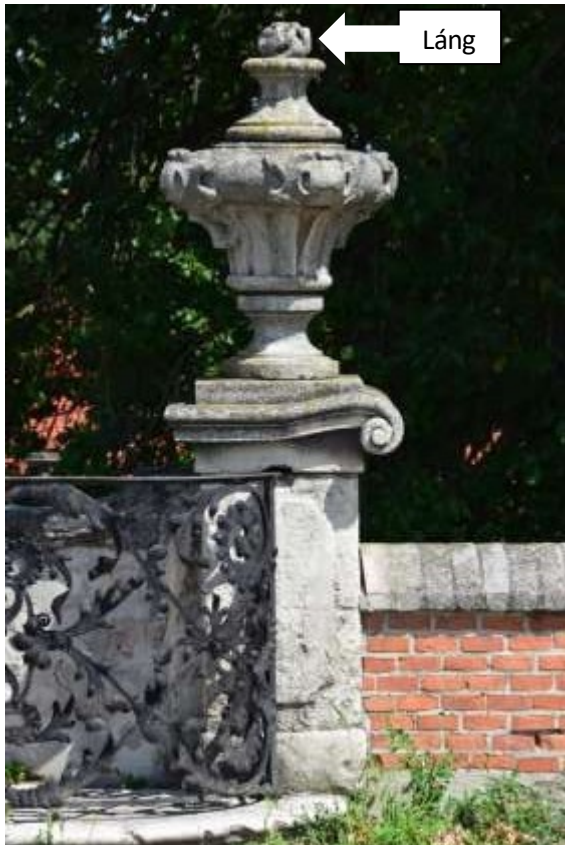
Roncsolódott felület, plasztikai kiegészítés.

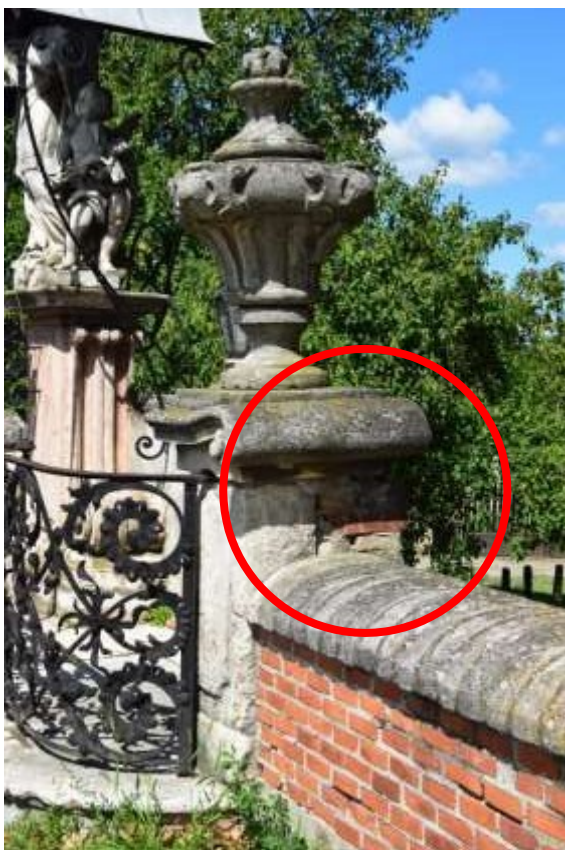
Átmenő repedés a fáklya nyakán.

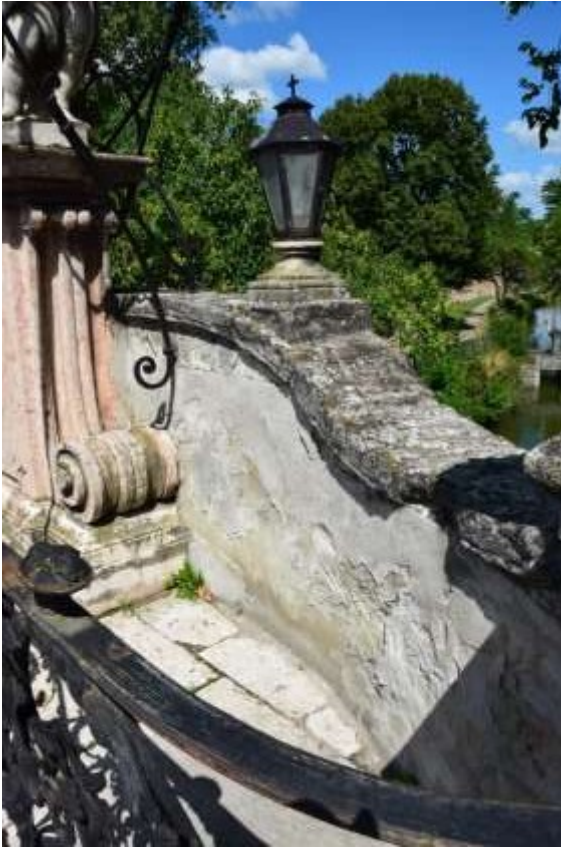
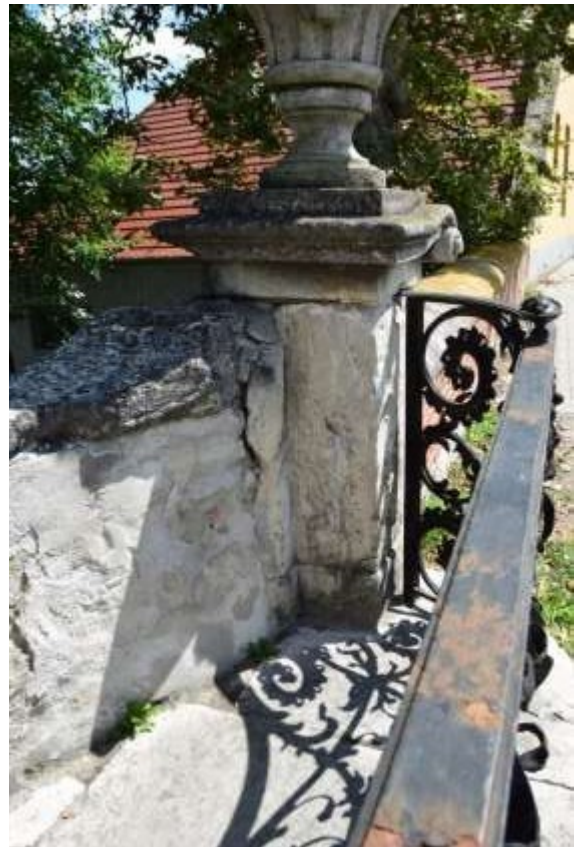
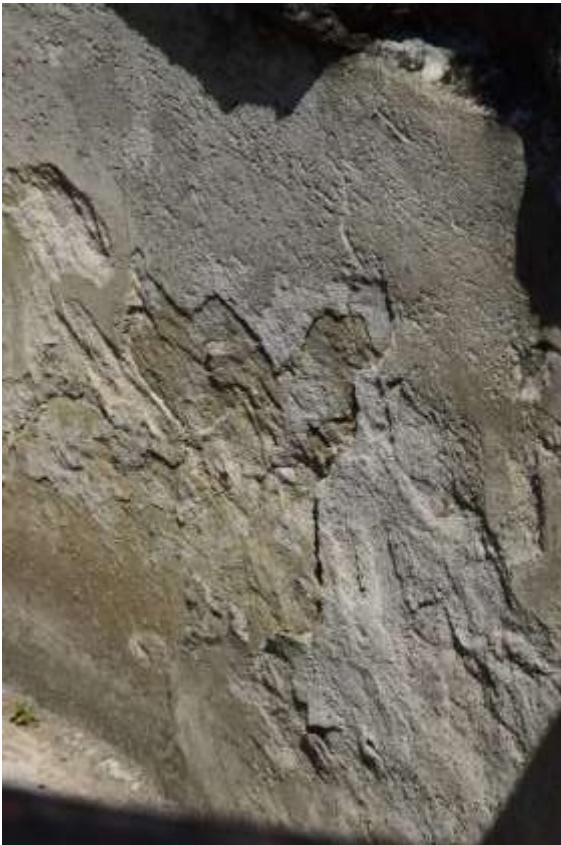
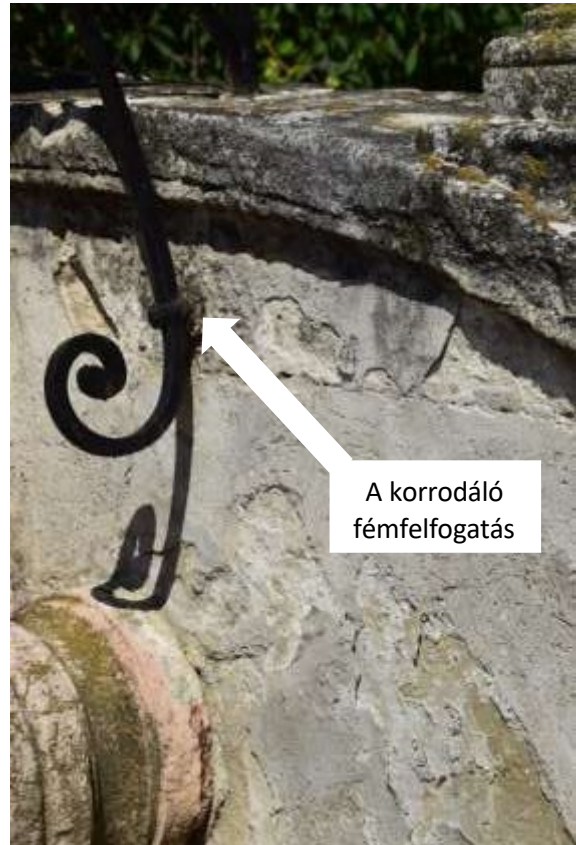
Falazat és fedkő (FK2)

Pusztulófélben lévő fedkövek és omló vakolat. A korrodáló kovácsoltvas a kőelembe van fogadva. A korrodálással járó térfogat-növekedés repedéshez vezethet (FK2).

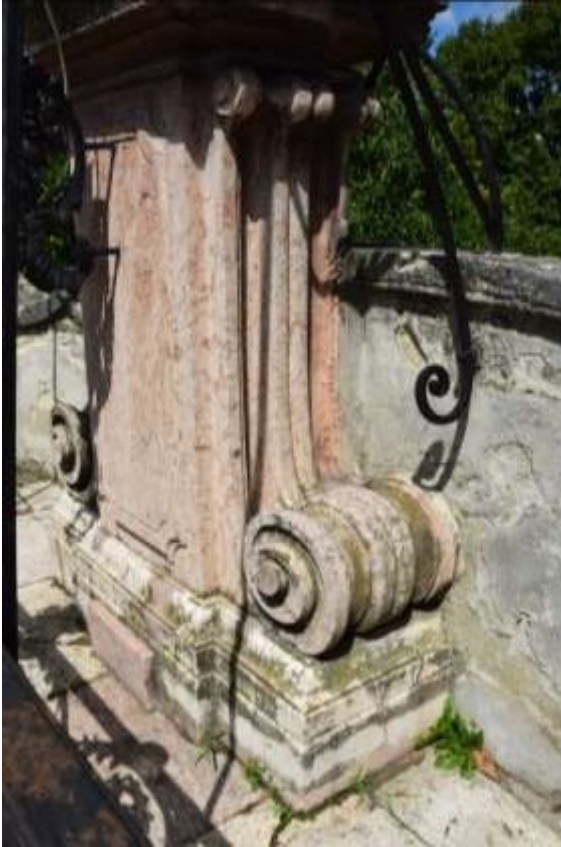
Biológiai károsítók megjelenése.

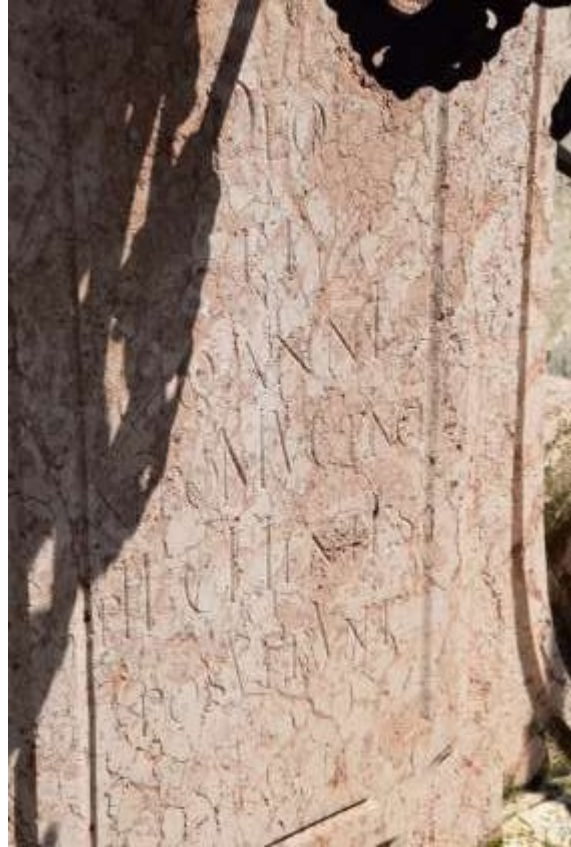
Nehezen olvasható felirat.
A betűk újrafestést igényelnek.

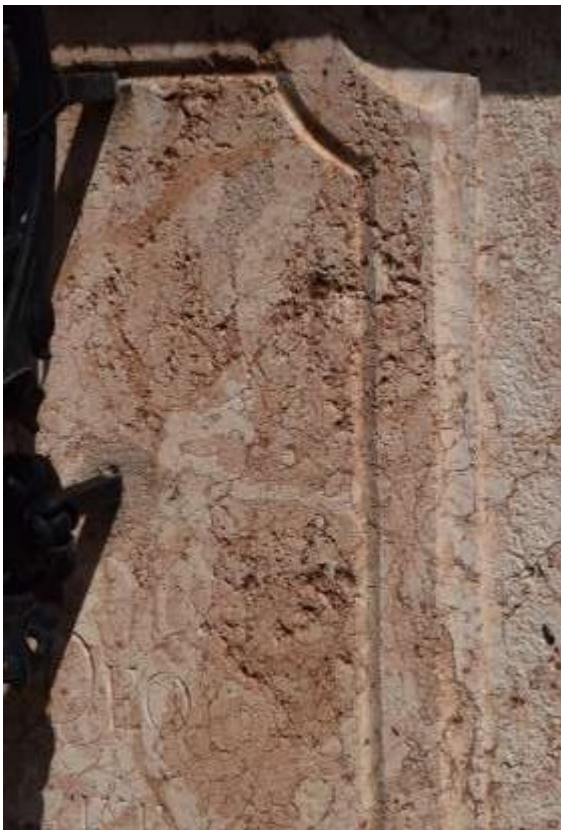
Aprózódás és plasztikai hiányok.

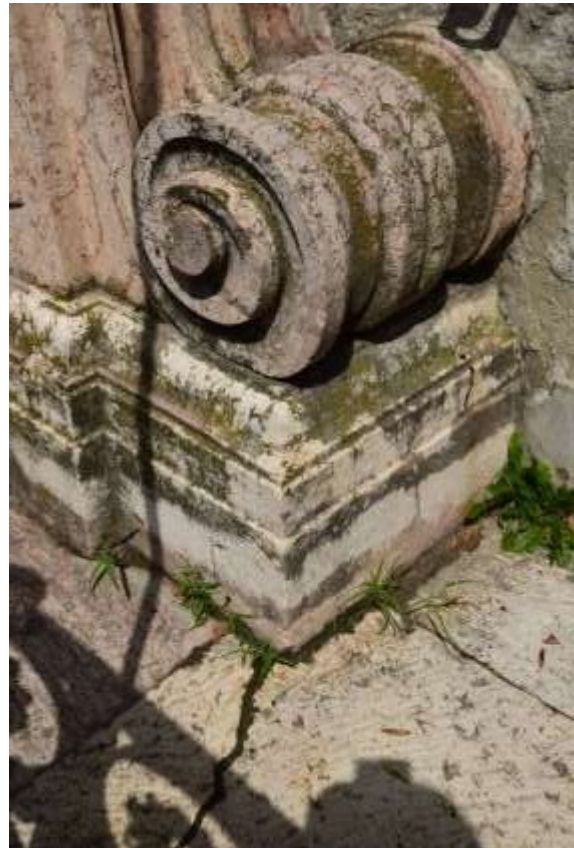
Posztamens (P)

Alga megjelenése a volután.

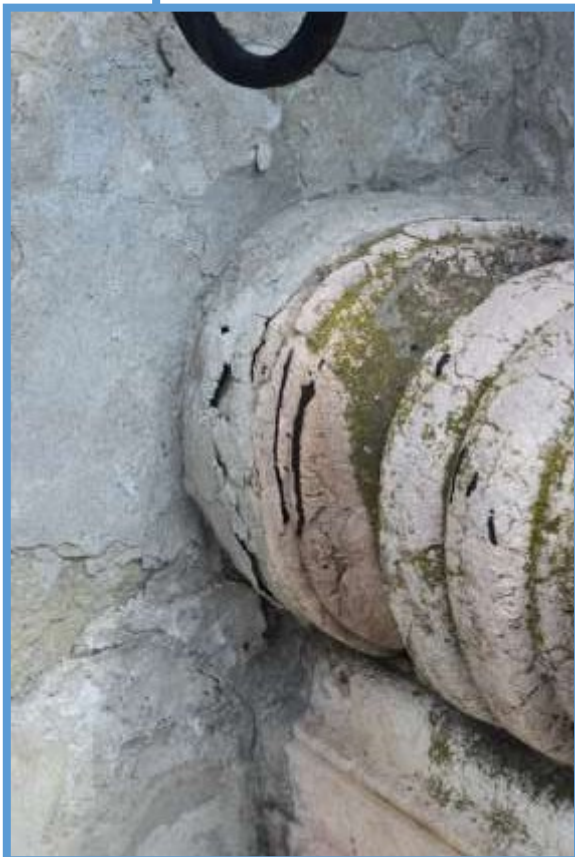
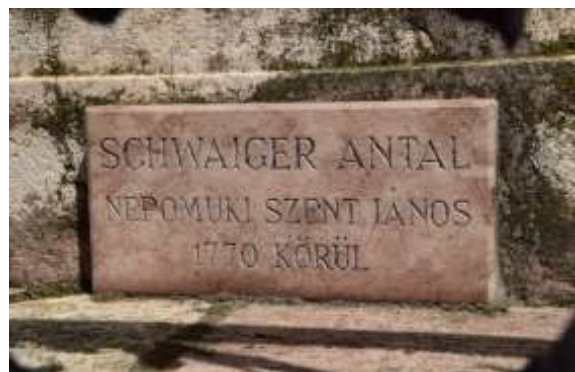
Új emléktábla.

Felaprózódás, festékmegfolyások és vakolat a posztamens volutáján.

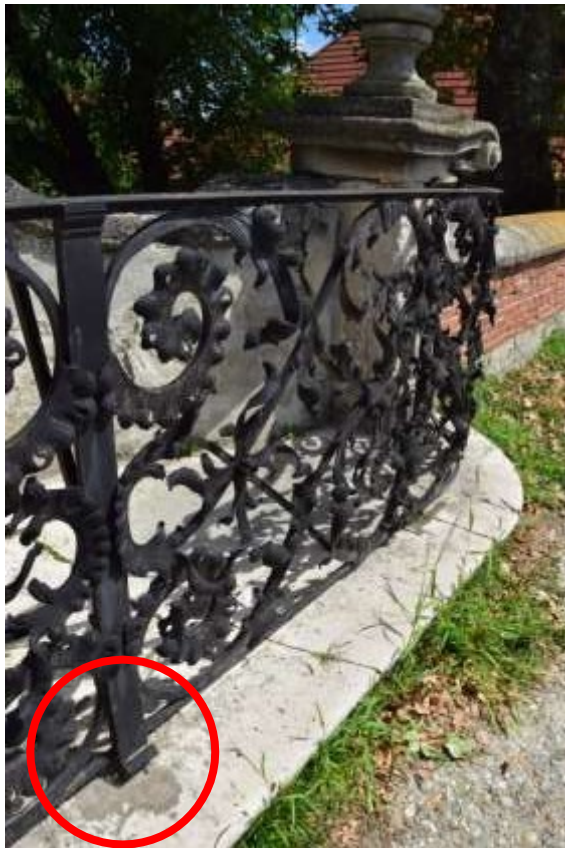
Lépcső (L)

Plasztikai hiányok, cementes kiegészítések és beültetések, festéknyomok.

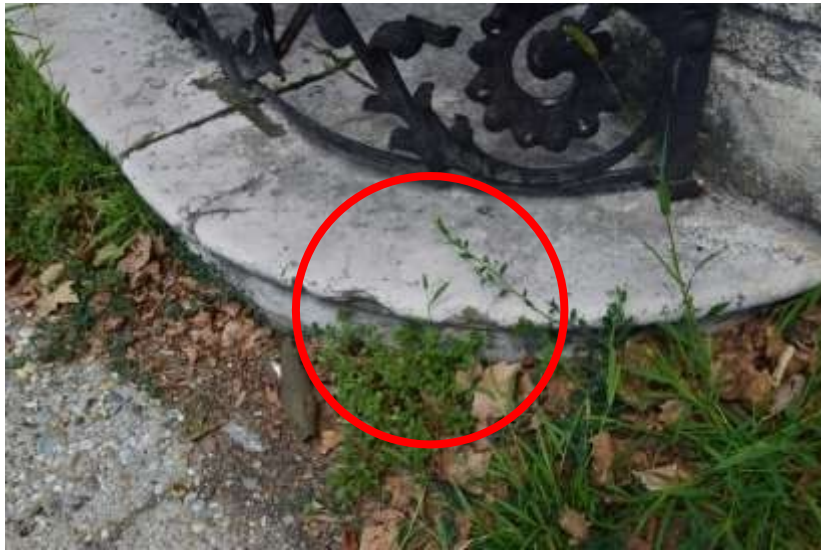
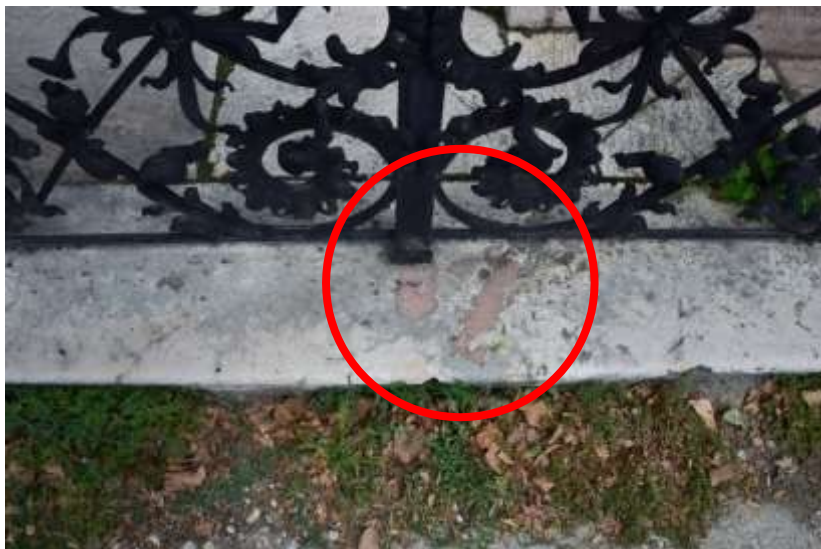
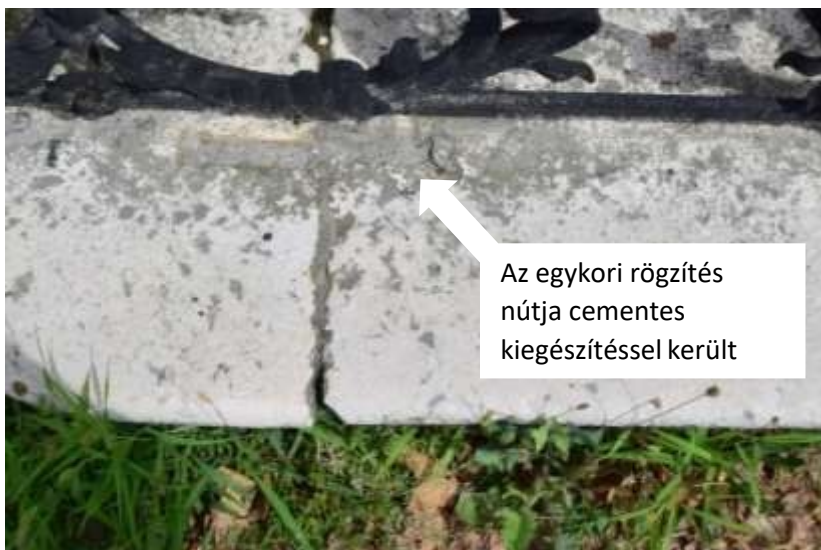
Lépcső (L)

Plasztikai hiányok, repedések, fugázó anyag hiánya a lépcső egész felületén láthatók.

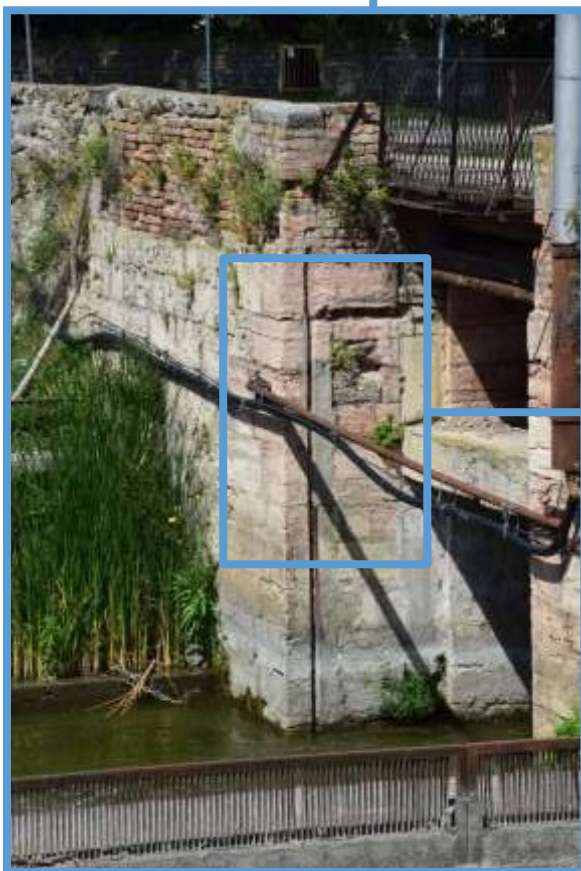
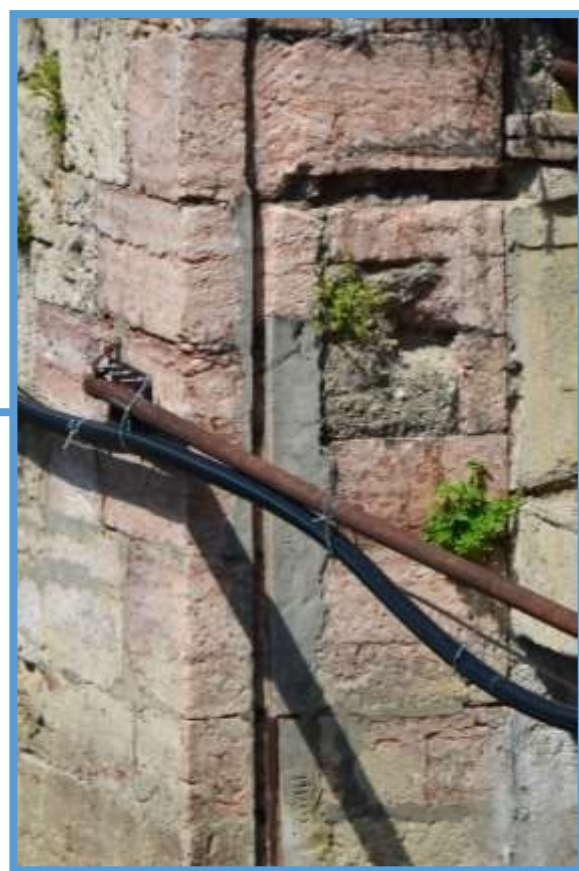
Híd

Nagy hiányok és repedések a kőelemeken. Ezek javítását kőbetétezással és műgyantás anyag felhasználásával ajánlott elvégezni. A nagy cementes kiegészítések eltávolítandók.

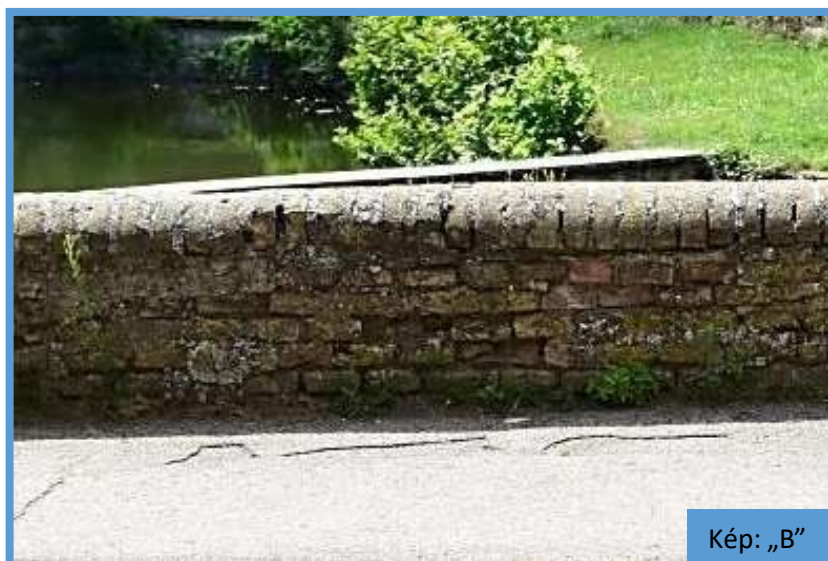
Rossz megtartású szennyezett téglák, hiányzó fugák.

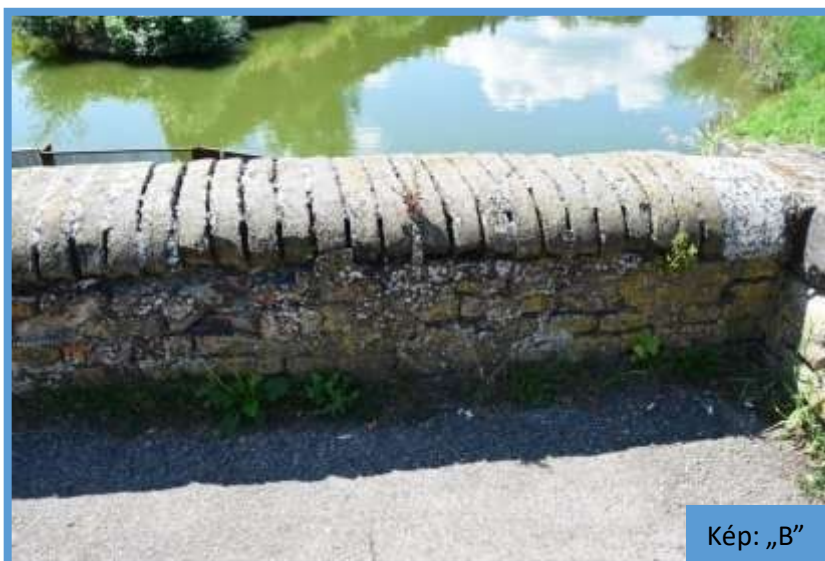
Rossz megtartású szennyezett téglák, hiányzó fugák.
