A TATAI ANGOLKERT MŰEMLÉ
R

INT JÁNOS SZOBOR ÉS HÍD

A kőszobrász-restaurátori szakvélemény és tervezet célja a **restaurálási engedély jóváhagyása**, illetve az, hogy szakvélemények alapján reális képet adjon az **Angolkert műtárgyairól és a Nepomuki Szent János szobor és híd** kőelemeinek restaurálási módszereiről lehetőségeiről és meghatározza az rehabilitáció során felhasználni kívánt anyagokat.

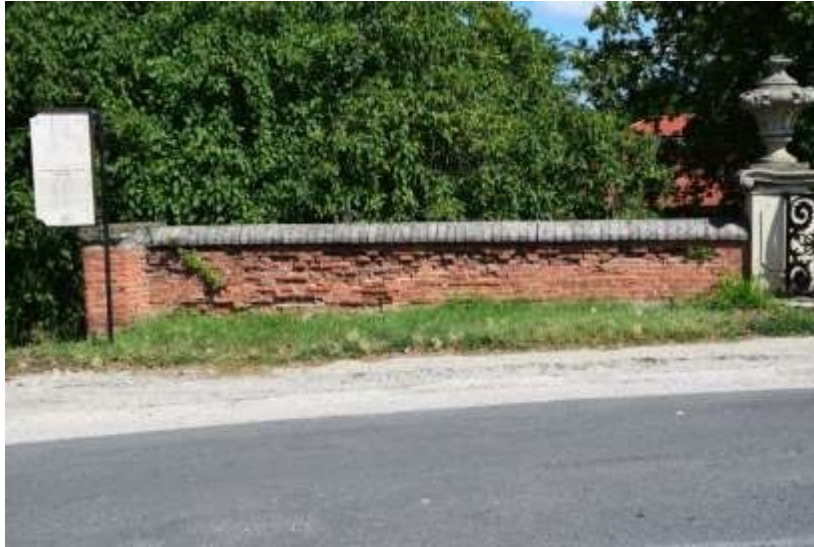
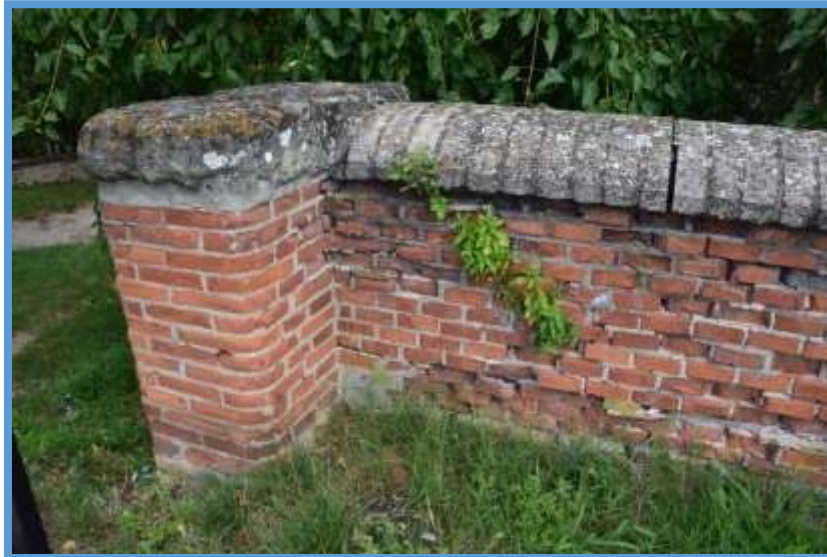
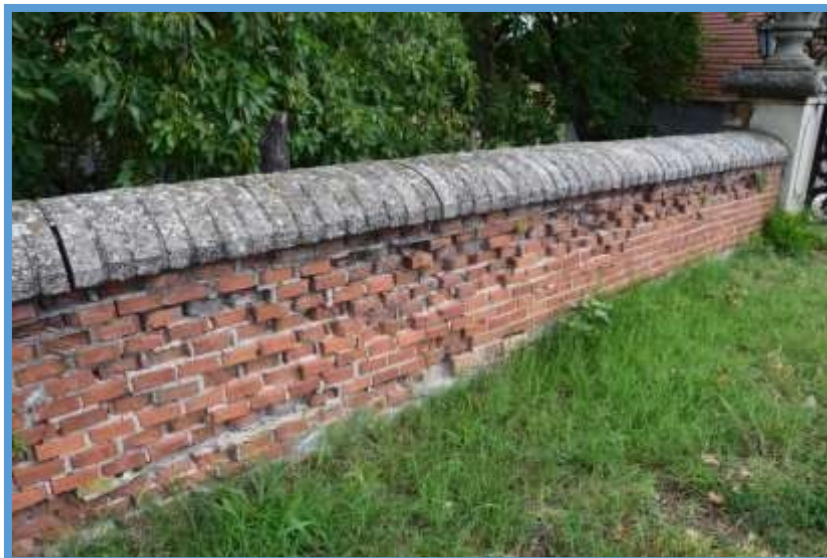
Híd

Rossz megtartású fugák, sok hiányzó tégl. Ezek új téglából pótlandók.

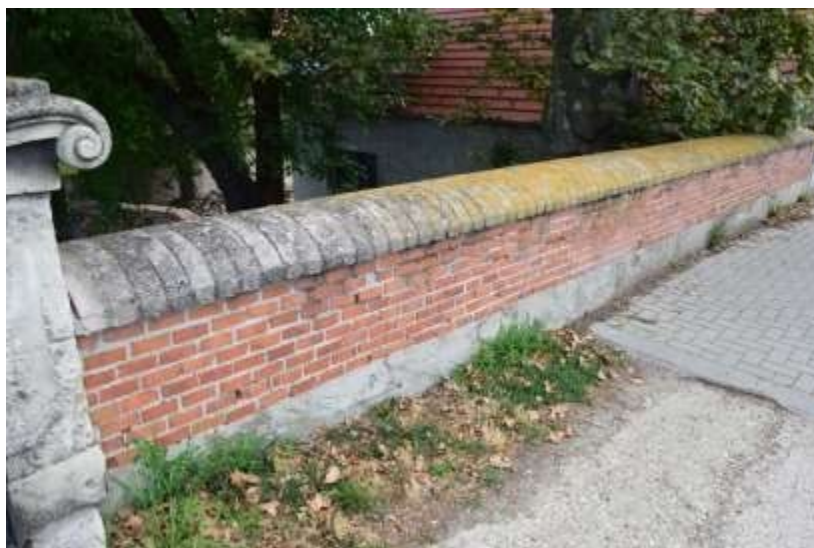
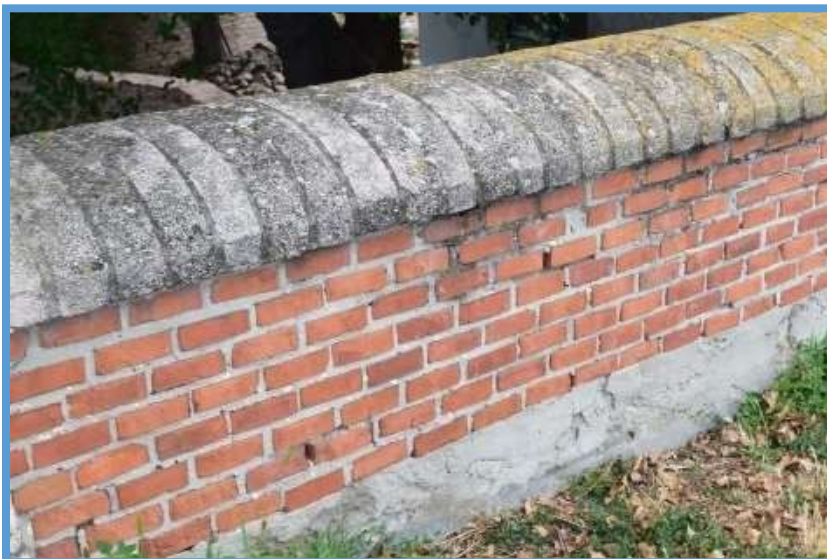
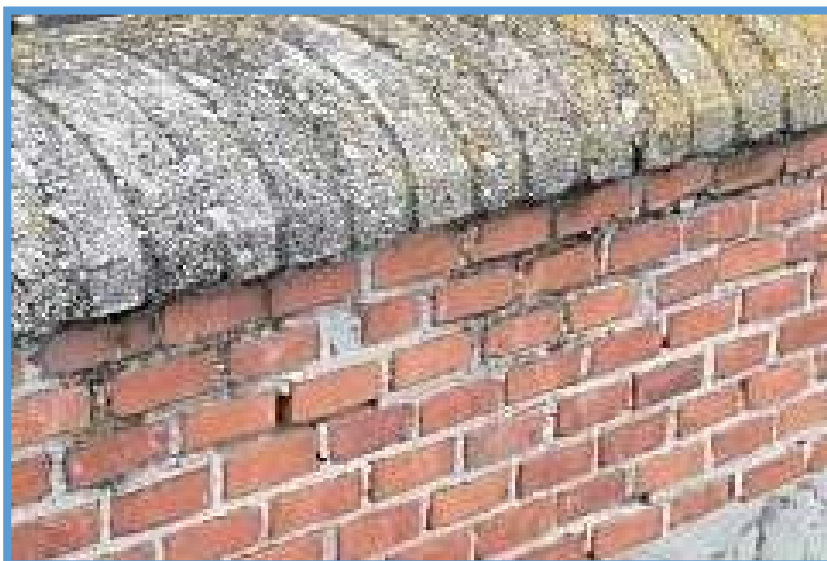
Híd

Jó megtartású fugák és téglák, pár helyen kell csak pótolni a fugát.

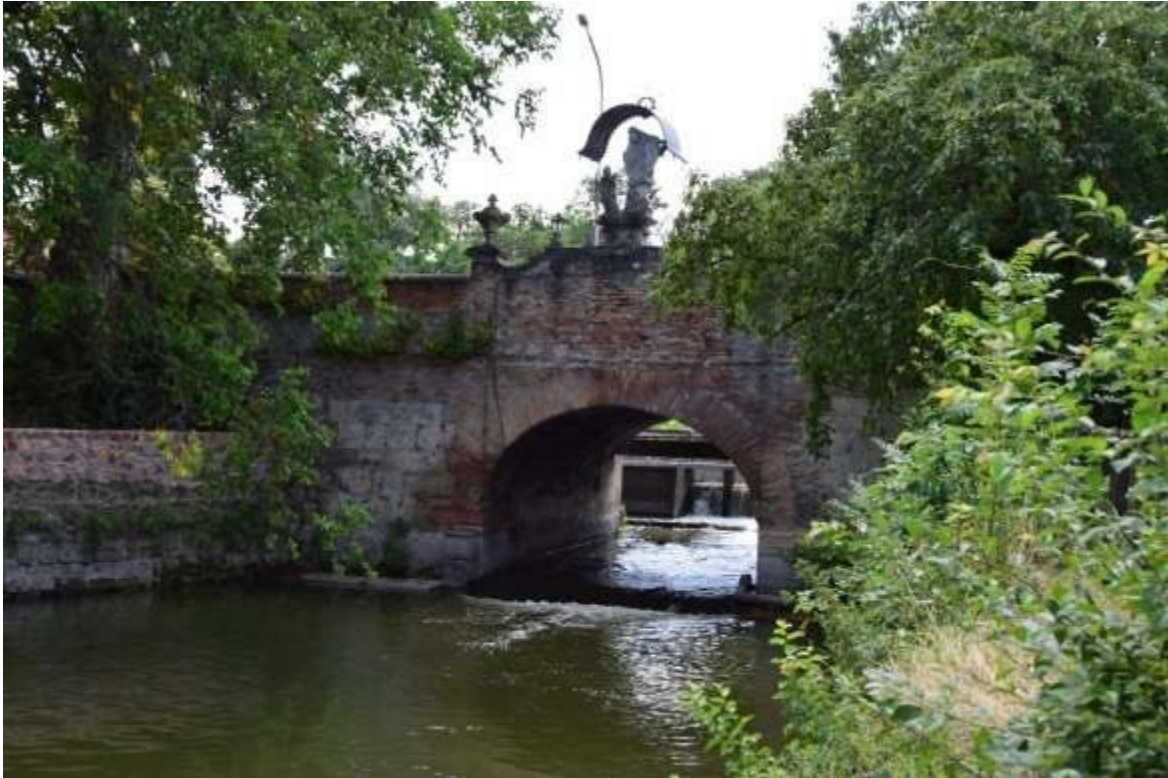
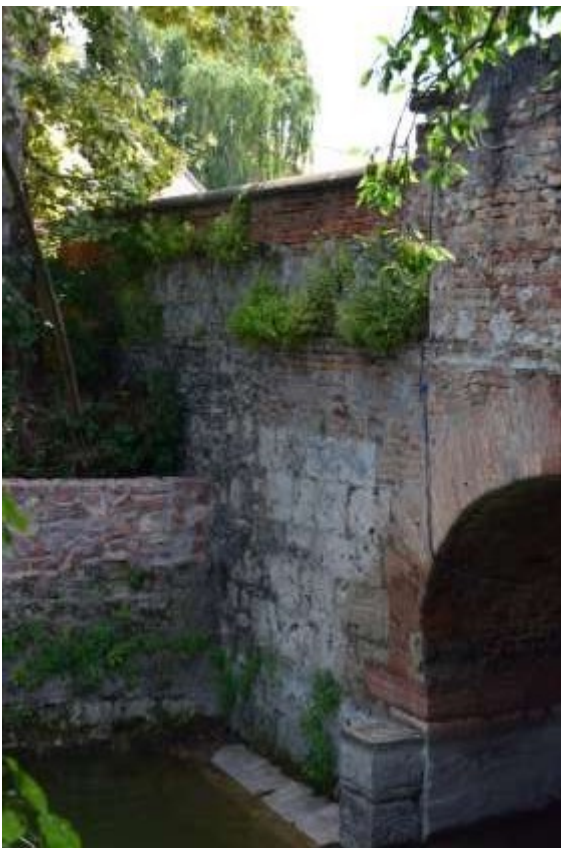
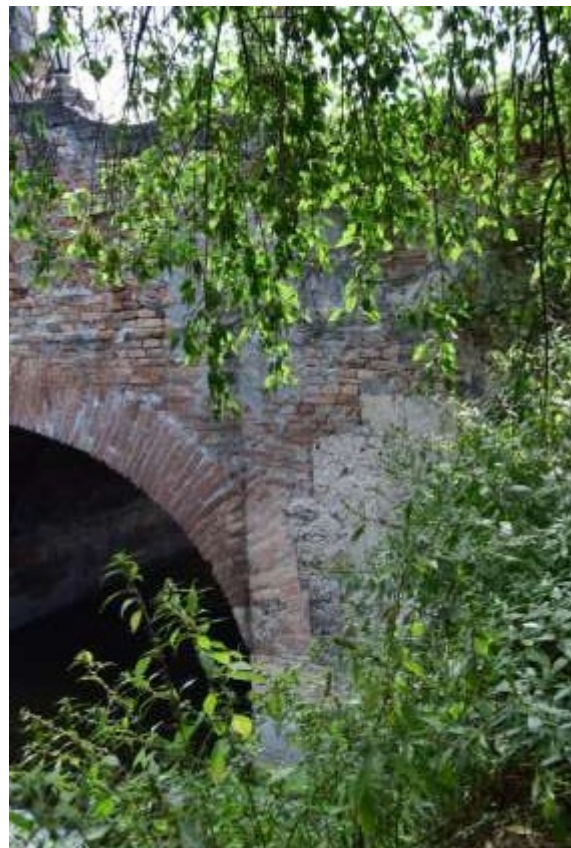
Híd

Részletfotók a híd hátoldaláról.

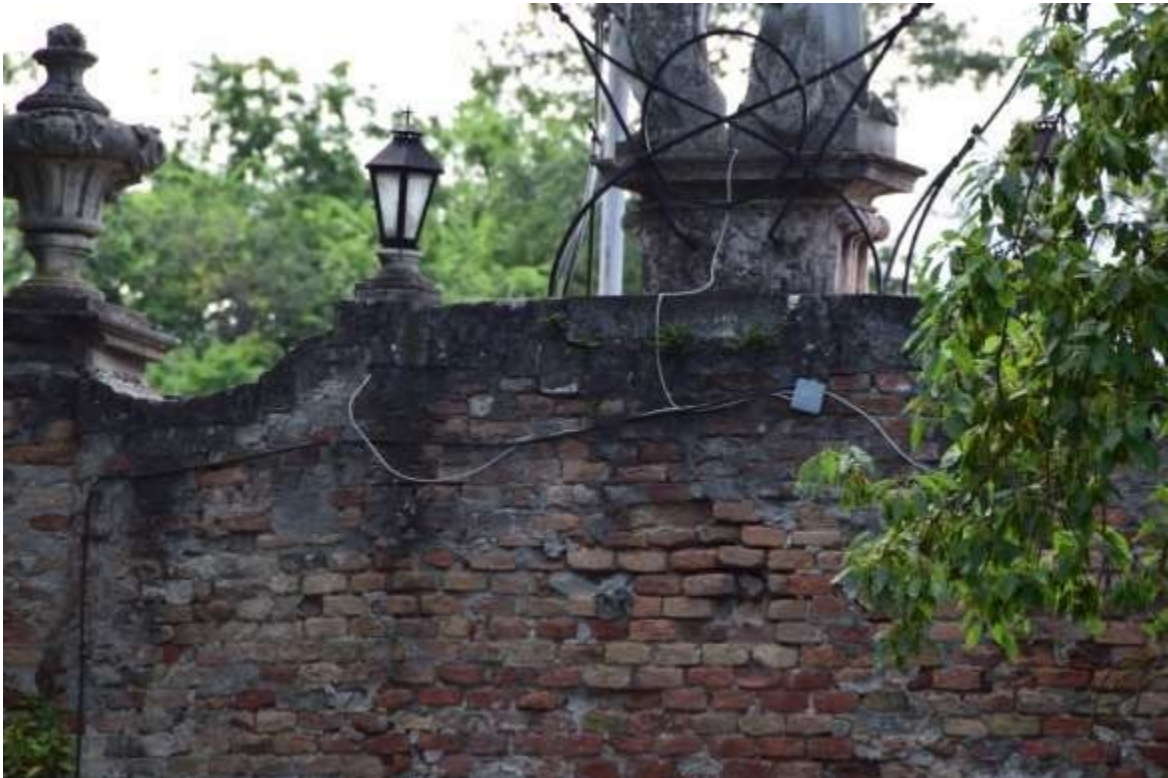
Híd

Rossz megtartású téglák, fugák és kőfelület. E mellett esztétikailag a világítást ellátó kábelezés elrejtése célszerű. Ennek levezetése történhet pl.: a fugában.

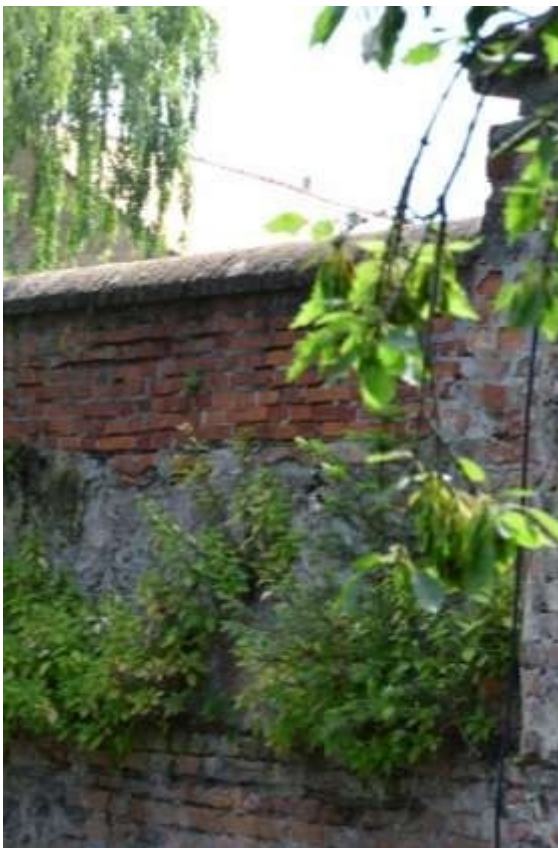
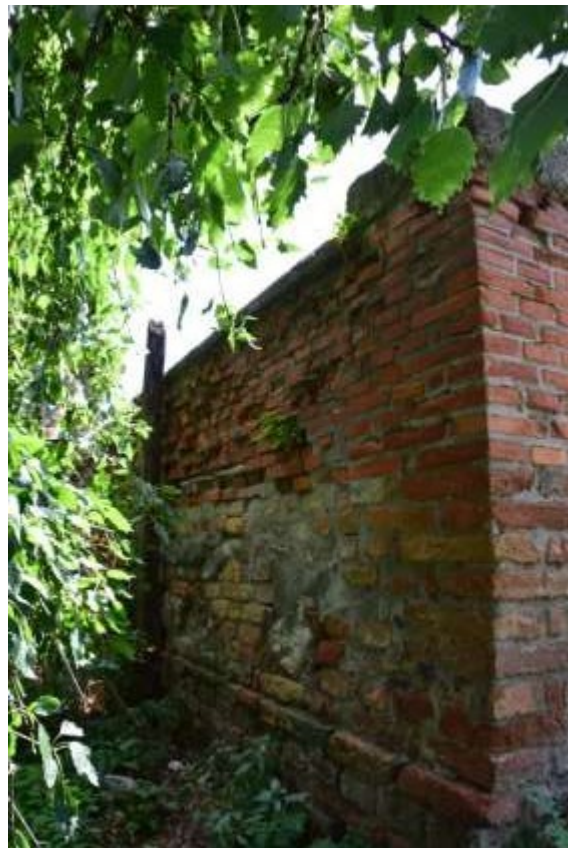
Rossz megtartású téglák, nagy cementes javítási foltok, növényzet.
